UNIVERSITAT
POLITÈCNICA
DE VALÈNCIA

MASTER OFICIAL EN
CONSERVACIÓN DEL
PATRIMONIO ARQ.
CPA

AUTOR: Angela Omayra Anchante Bautista

TÍTULO: Análisis comparativo de las Técnicas Constructivas Tradicionales e Industriales en la Casa de Correos y Telégrafos de Lima, Perú.

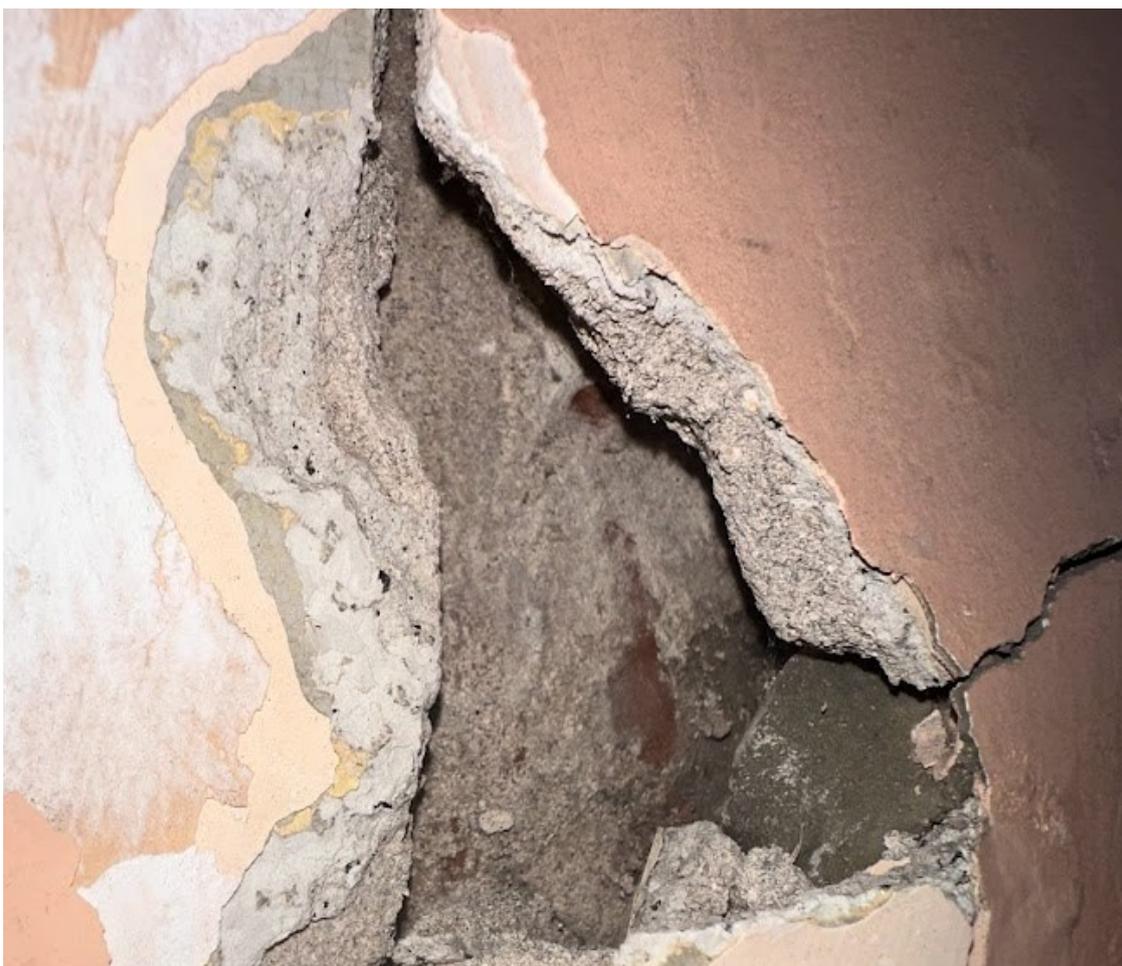
Imagen 17. Fisura del Hall de ingreso en primer nivel. Se puede observar el ladrillo y las capas de revoque y enfoscado. Fuente: Imagen propia.

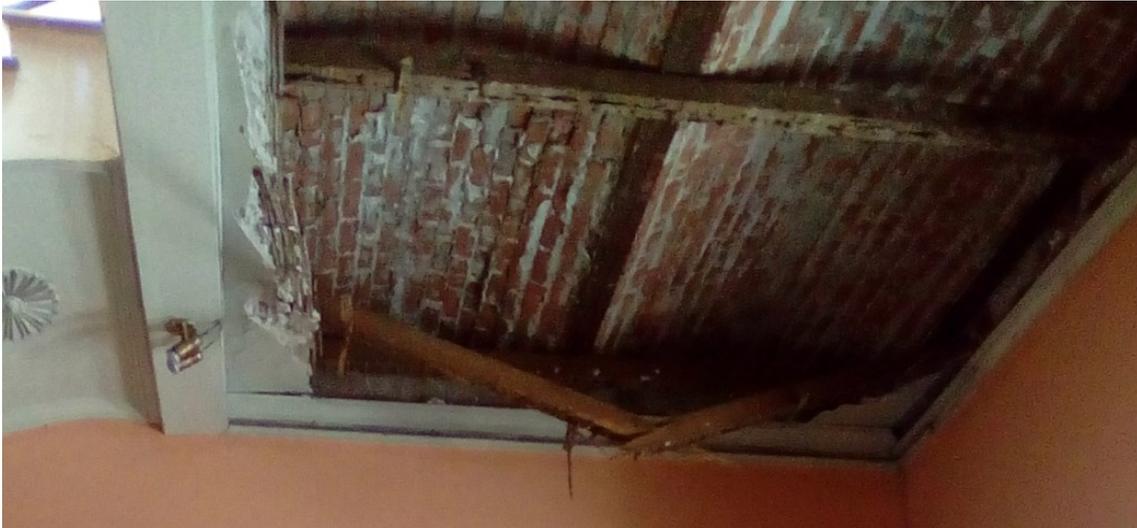
Imagen 28. Fotografía del desplome del cielo raso. Fuente: Arquitecto Sosa Valle, M. (2018, 20 de febrero). Fuente: Proyecto de Emergencia en la Casa de Correos y Telégrafos - Área de Intervención.

Este suceso permitió obtener información visual y documental relevante, revelando la presencia de 10 vigas deterioradas de 3.35 metros, un perfil metálico de 6 metros y un techo compuesto por quincha y yeso. (Ver imagen 29)

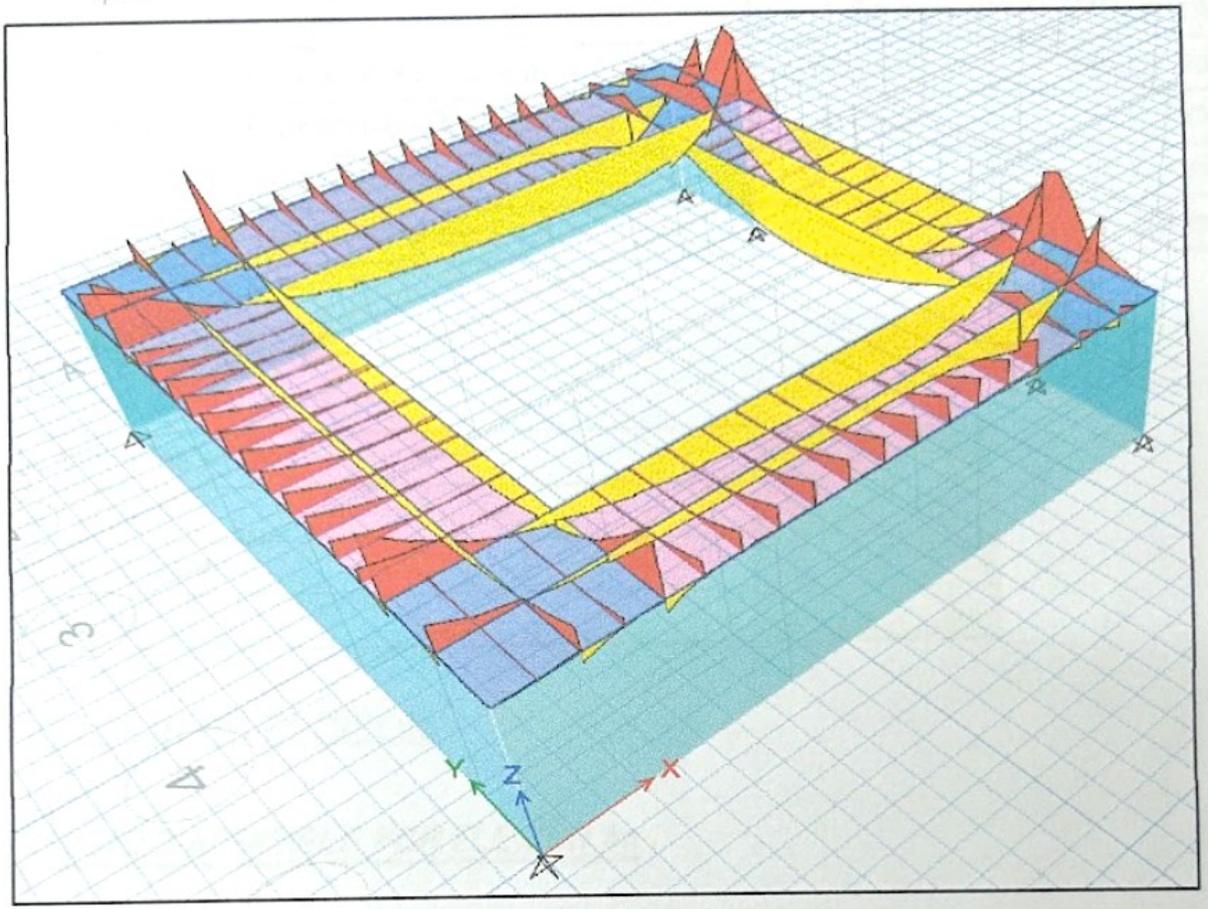
Debido a la exposición continua al exterior, con la pérdida de la linterna metálica previamente mencionada, se ha observado deterioro significativo en el balcón del primer patio correspondiente a la Fase 2. Este deterioro es resultado tanto de la acción de la humedad como del paso del tiempo. El análisis de momento realizado a través del software ETABS revela una sobrecarga en las vigas que sustentan el balcón, lo que subraya la importancia de abordar las condiciones estructurales y ambientales que afectan esta área específica del edificio.

Imagen 46. Análisis de momento de vigas balcón. Fuente: Consultora & Constructora Civiles Vilcon SAC. (2018). Consultoría vigas principales del Balcón del primer patio. Ministerio de Cultura.

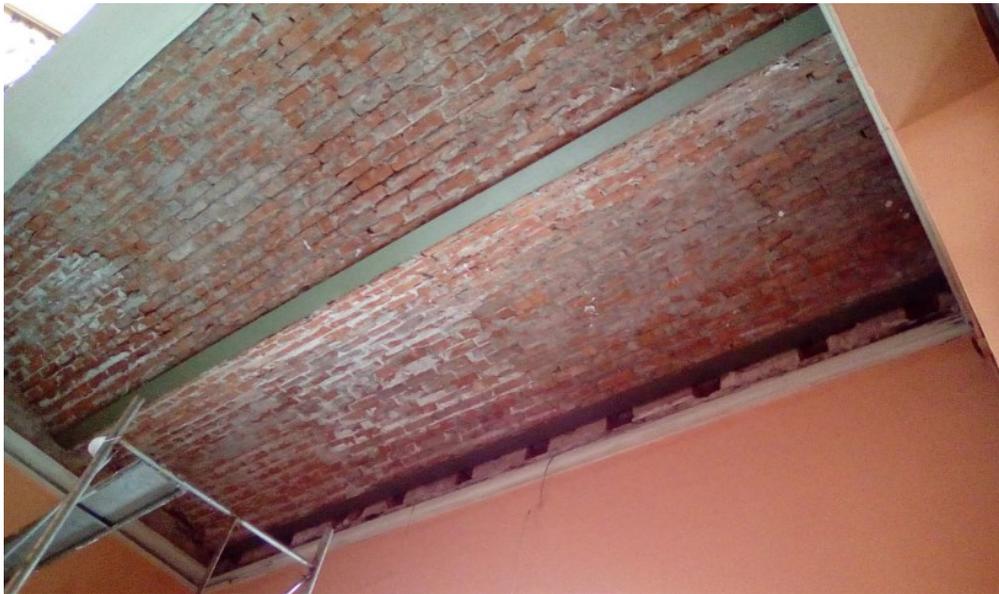
Imagen 60. Retiro del recubrimiento en mal estado del entrepiso. Arquitecto Sosa Valle, M. (2018, 20 de febrero). Proyecto de Emergencia en la Casa de Correos y Telégrafos - Área de Intervención.

- El Proyecto de Emergencia en la Casa de Correos y Telégrafos, elaborado por el Arquitecto Martín Sosa Valle el 20 de febrero de 2018, se enfocó en el área de intervención identificada en la lámina PE-1. La empresa realizó trabajos de limpieza y evaluación de daños en un techo desplomado de 25 m². Durante el proceso, se desmontaron 10 vigas deterioradas de 3.35 metros y se retiraron cargas sueltas con riesgo de colapso. La evaluación estructural de la zona de riesgo incluyó el retiro de escombros para asegurar un entorno seguro.

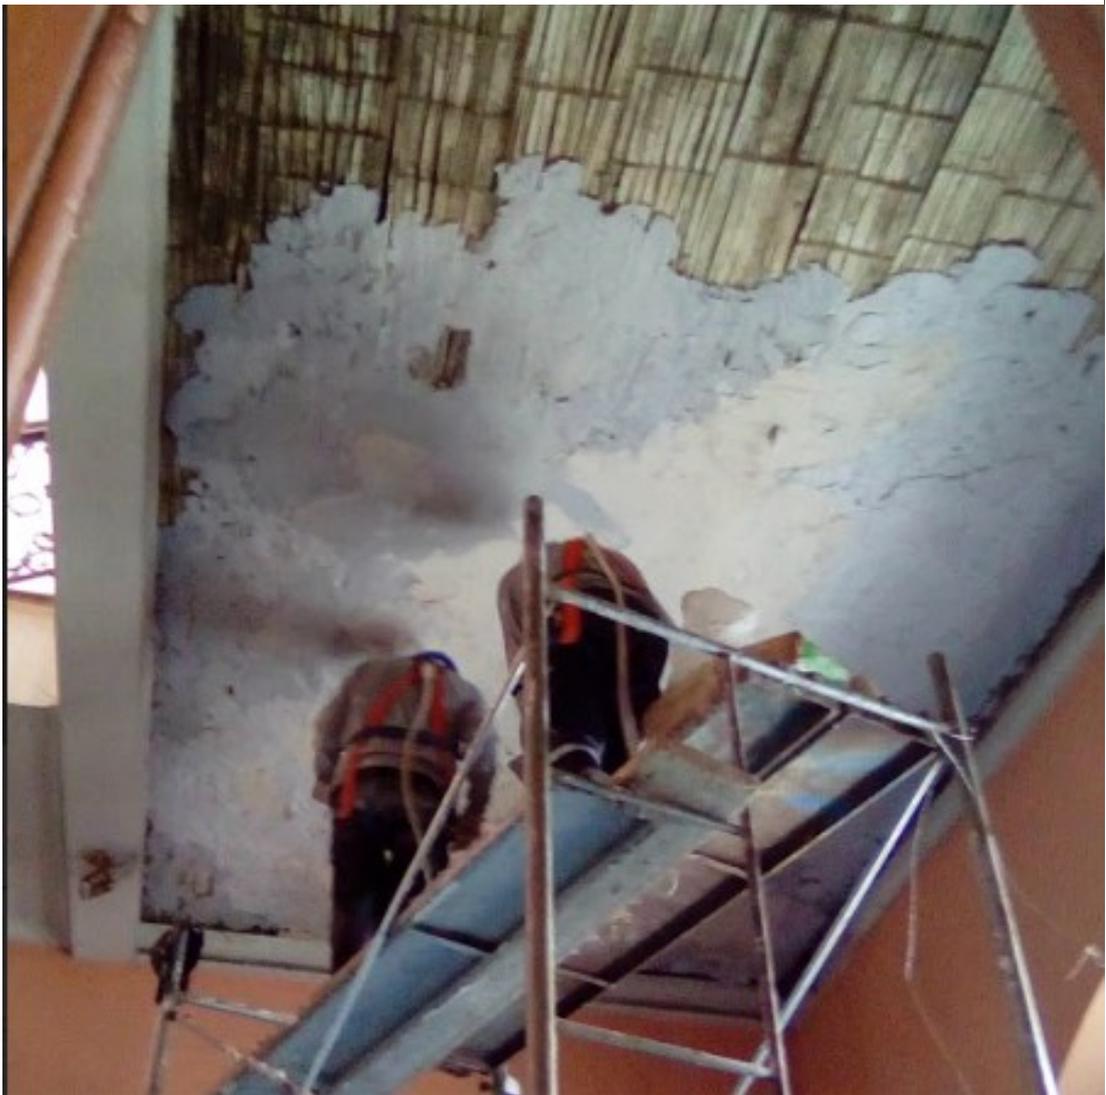
Imagen 62. Restitución de la caña chancada. Arquitecto Sosa Valle, M. (2018, 20 de febrero). Proyecto de Emergencia en la Casa de Correos y Telégrafos - Área de Intervención.

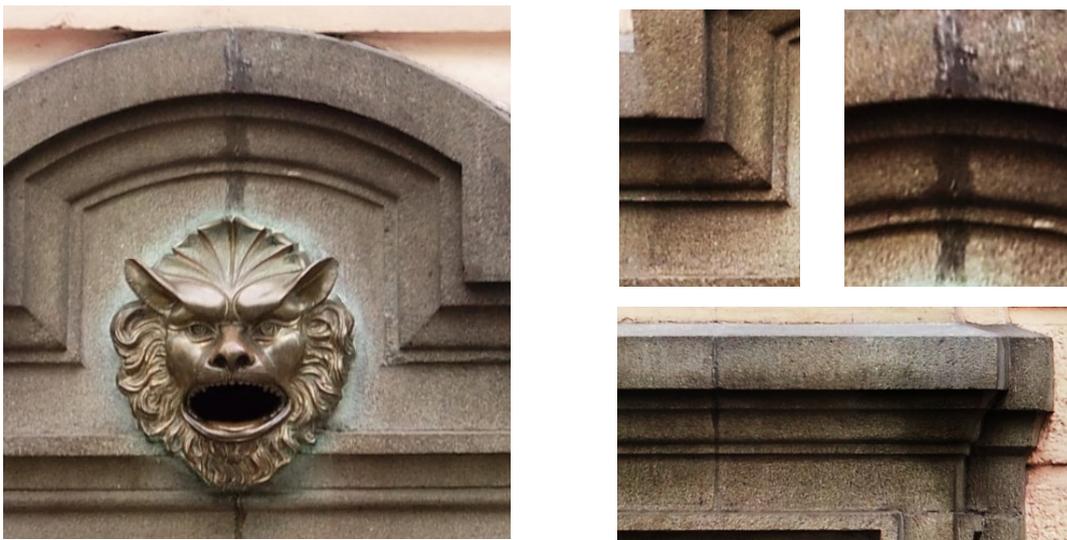
Imagen 88. Decoloración y manchas por humedad. Fuente: Archivo PROLIMA.

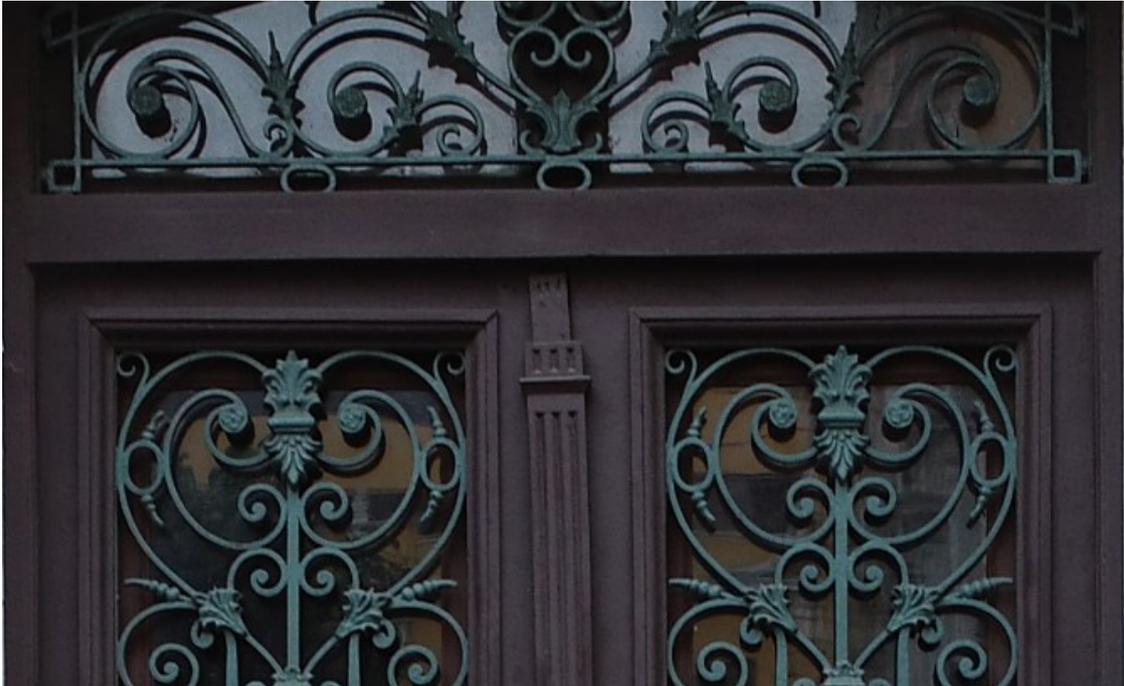
Puertas laterales: Se detecta ennegrecimiento, presencia de xilófagos en los elementos de madera e incompatibilidad de acabado en los paneles de vidrio. Además, las molduras muestran daños por impacto y remodelaciones previas. En las jambas de yeso, hay ampollas y ennegrecimiento.

Imagen 93. Ennegrecimiento oxidación en sobre luz de forja y sus elementos, xilófagos en elementos de madera. Fuente: Archivo PROLIMA.

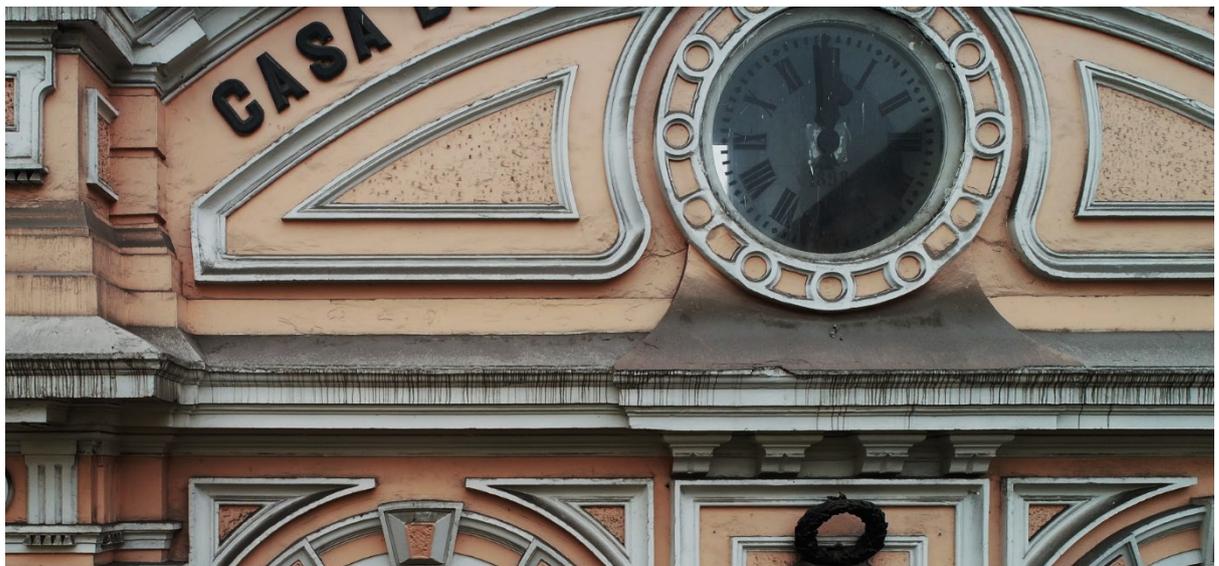
Imagen 97. Ennegrecimiento, manchas por depósito, fisuras, ampollas, pérdida de masa por desprendimiento de revoque en elementos de yeso.

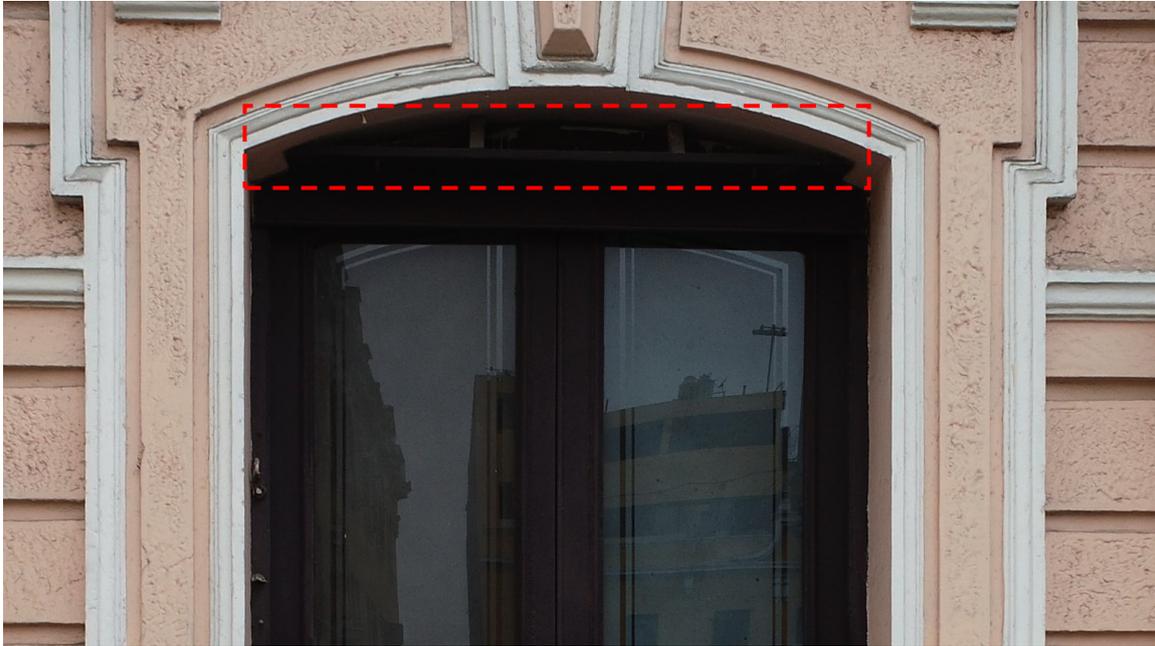
Carpintería: Las puertas presentan xilófagos, ennegrecimiento en elementos de madera, y oxidación y ennegrecimiento en el balcón de antepecho de forja. Existen elementos incompatibles y ampollas en las jambas y remates de yeso. Similarmente, las puertas P6 muestran daños similares, con pérdida adicional en las zonas indicadas.

Imagen 99. Ennegrecimiento, xilófagos/ ampollas en marco y elementos de madera, fisuras en jambas de yeso, acabado incompatible en vidrios, elementos incompatibles.

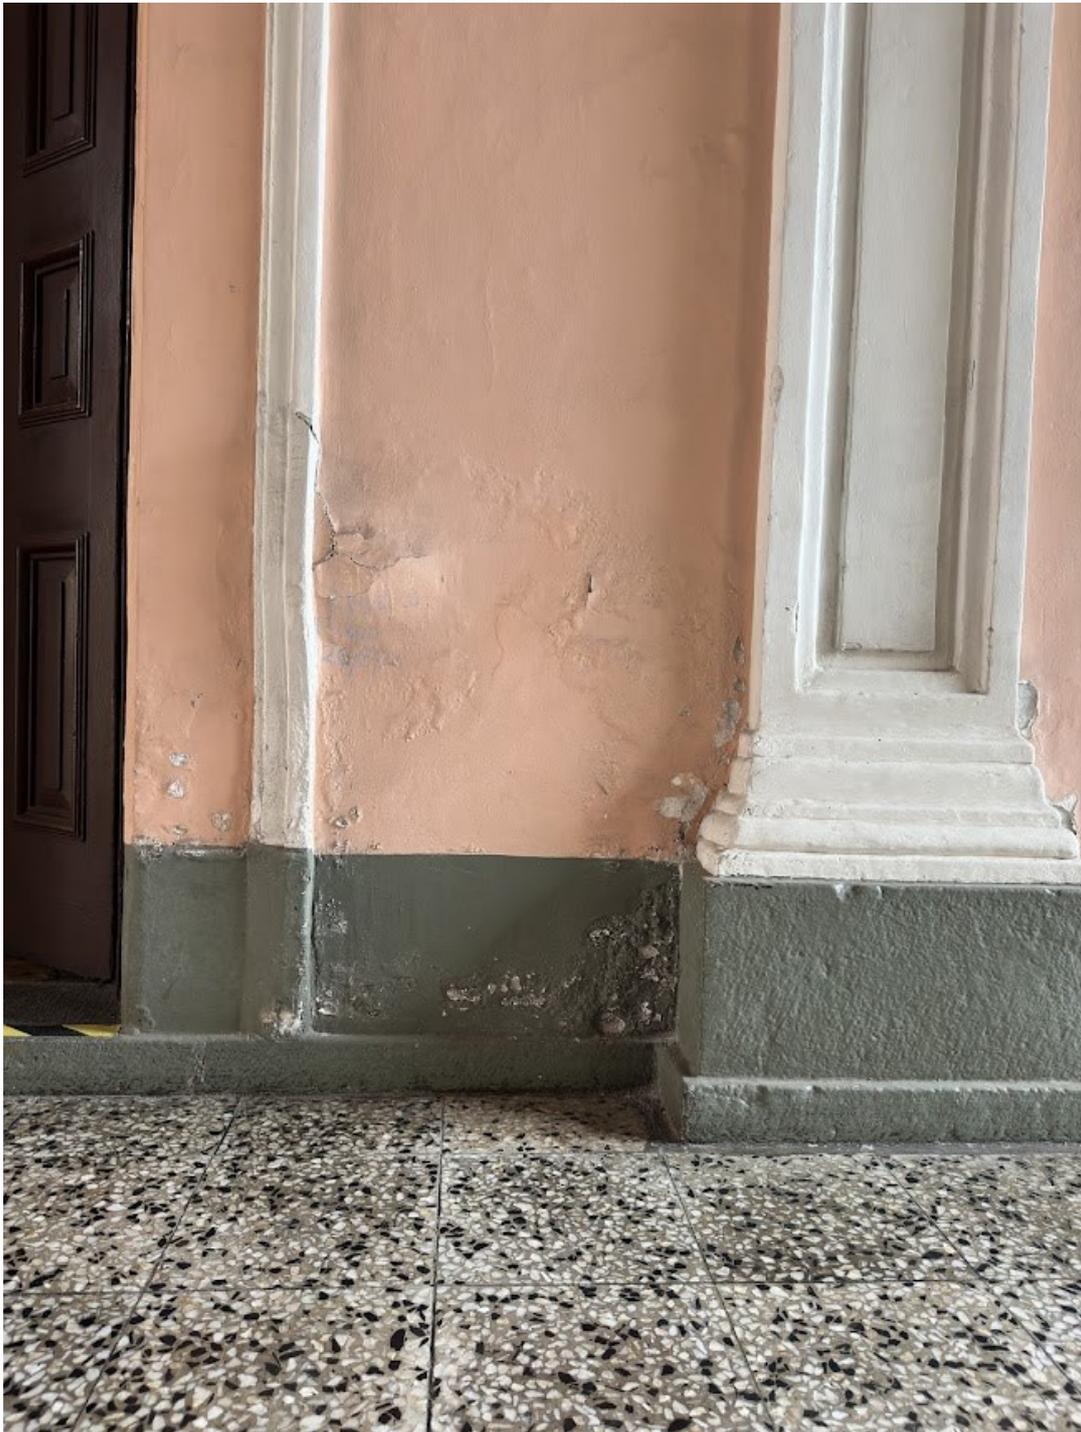
Imagen 106. Presencia de humedad, ampollas y fisuras en reflejo del soporte. Fuente: Fotografía propia.

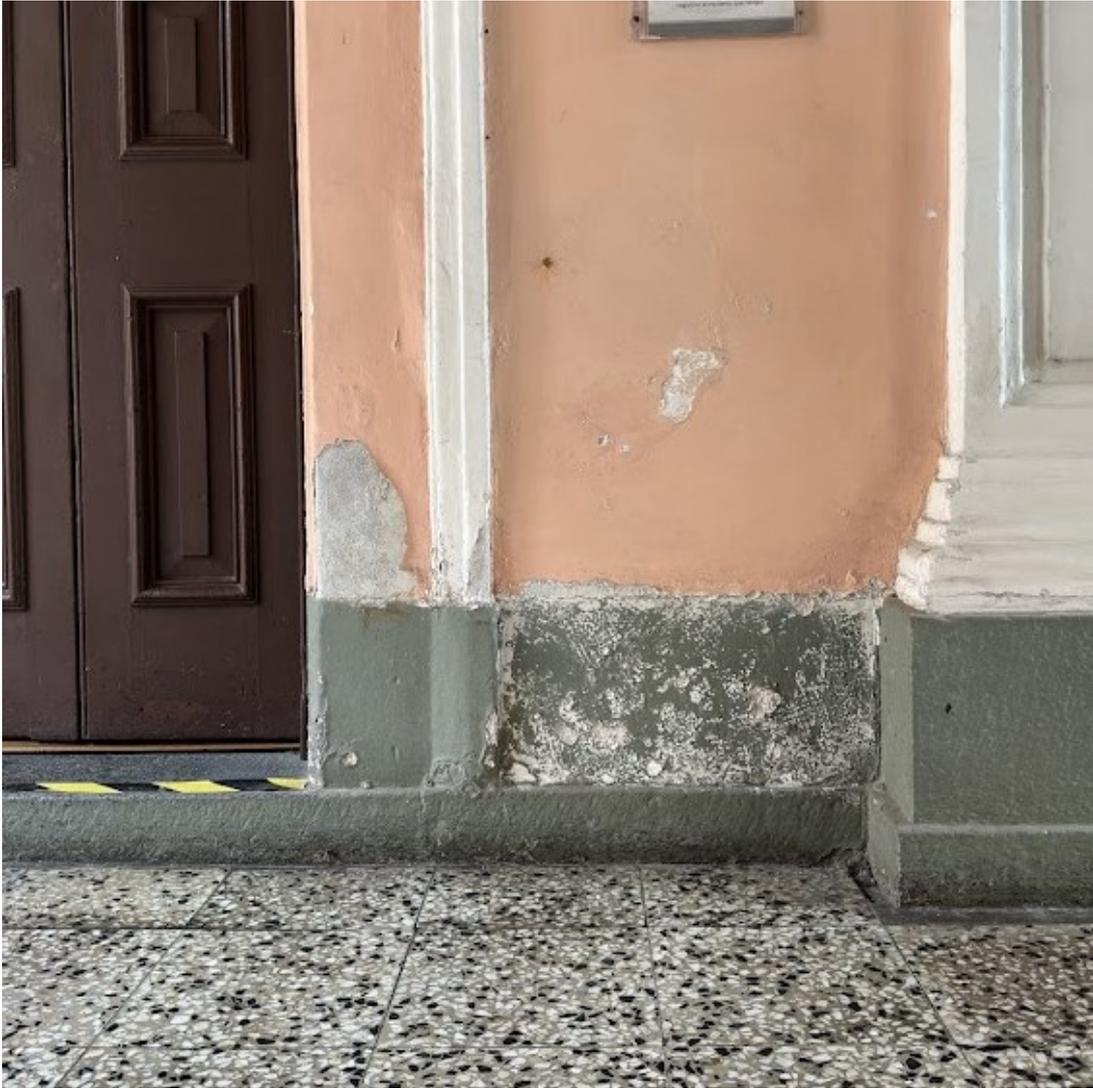
Imagen 107. Presencia de humedad, ampollas y fisuras en reflejo del soporte. Fuente: Fotografía propia.

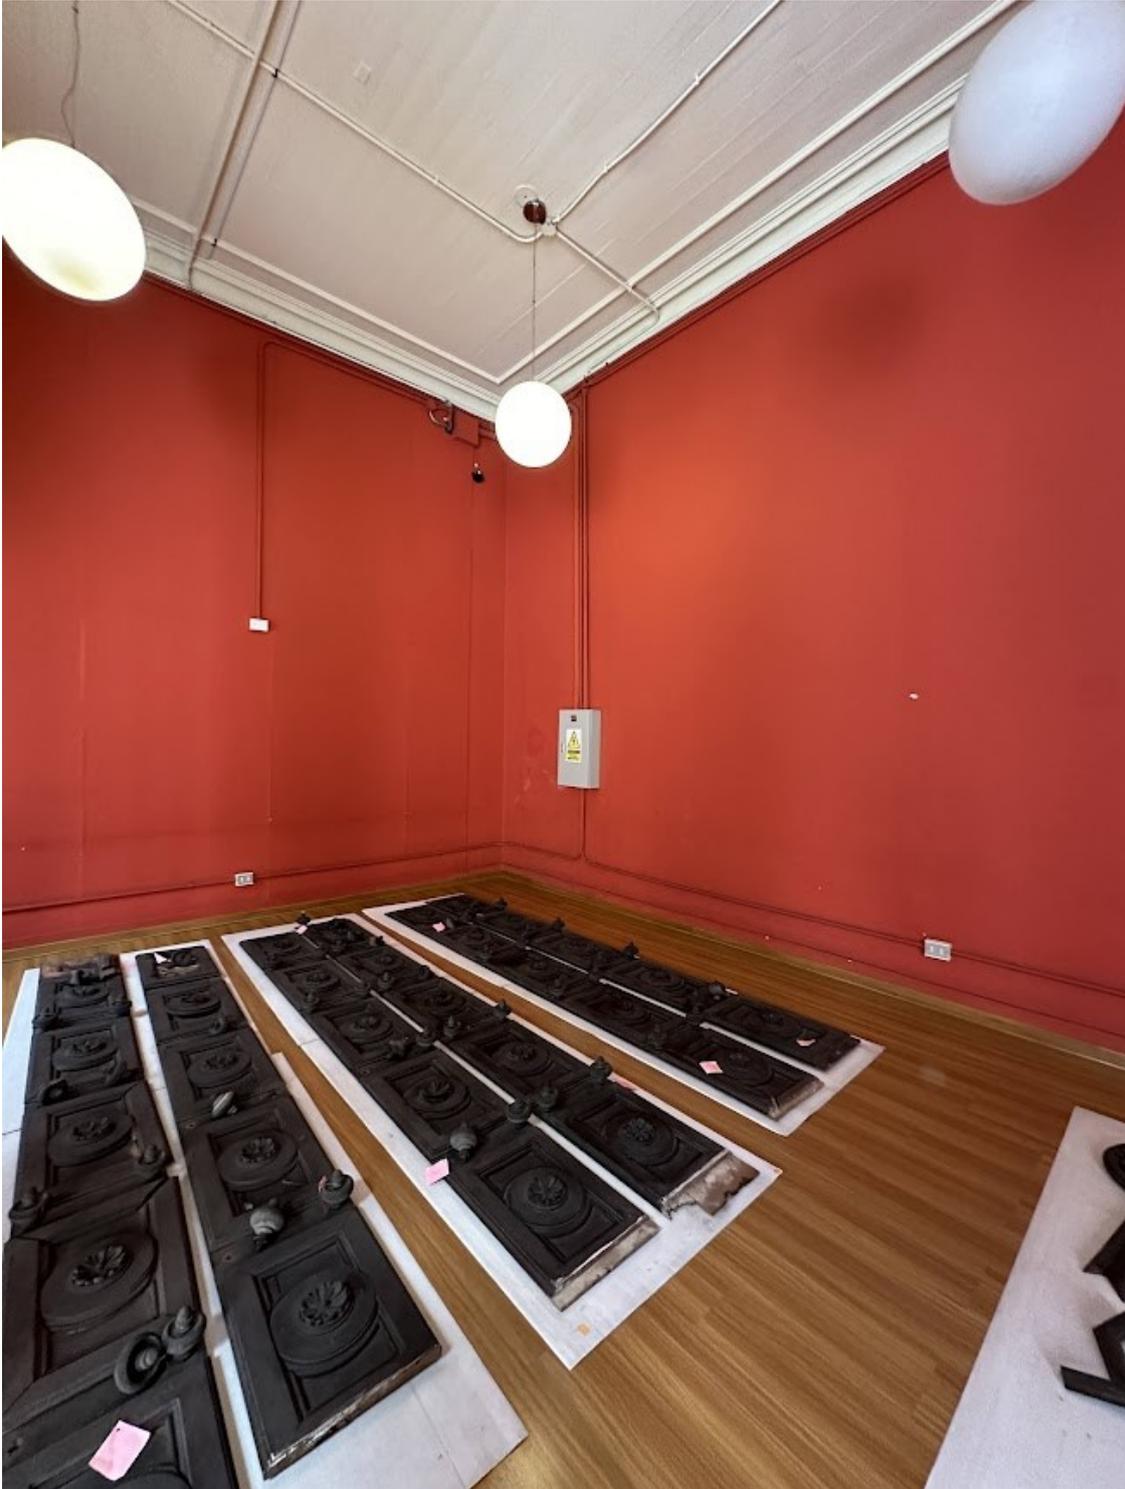
Imagen 108. En área de proyección se encuentran las piezas del artesanado. Que retiraron en el 2018. Fuente: Fotografías del autor.

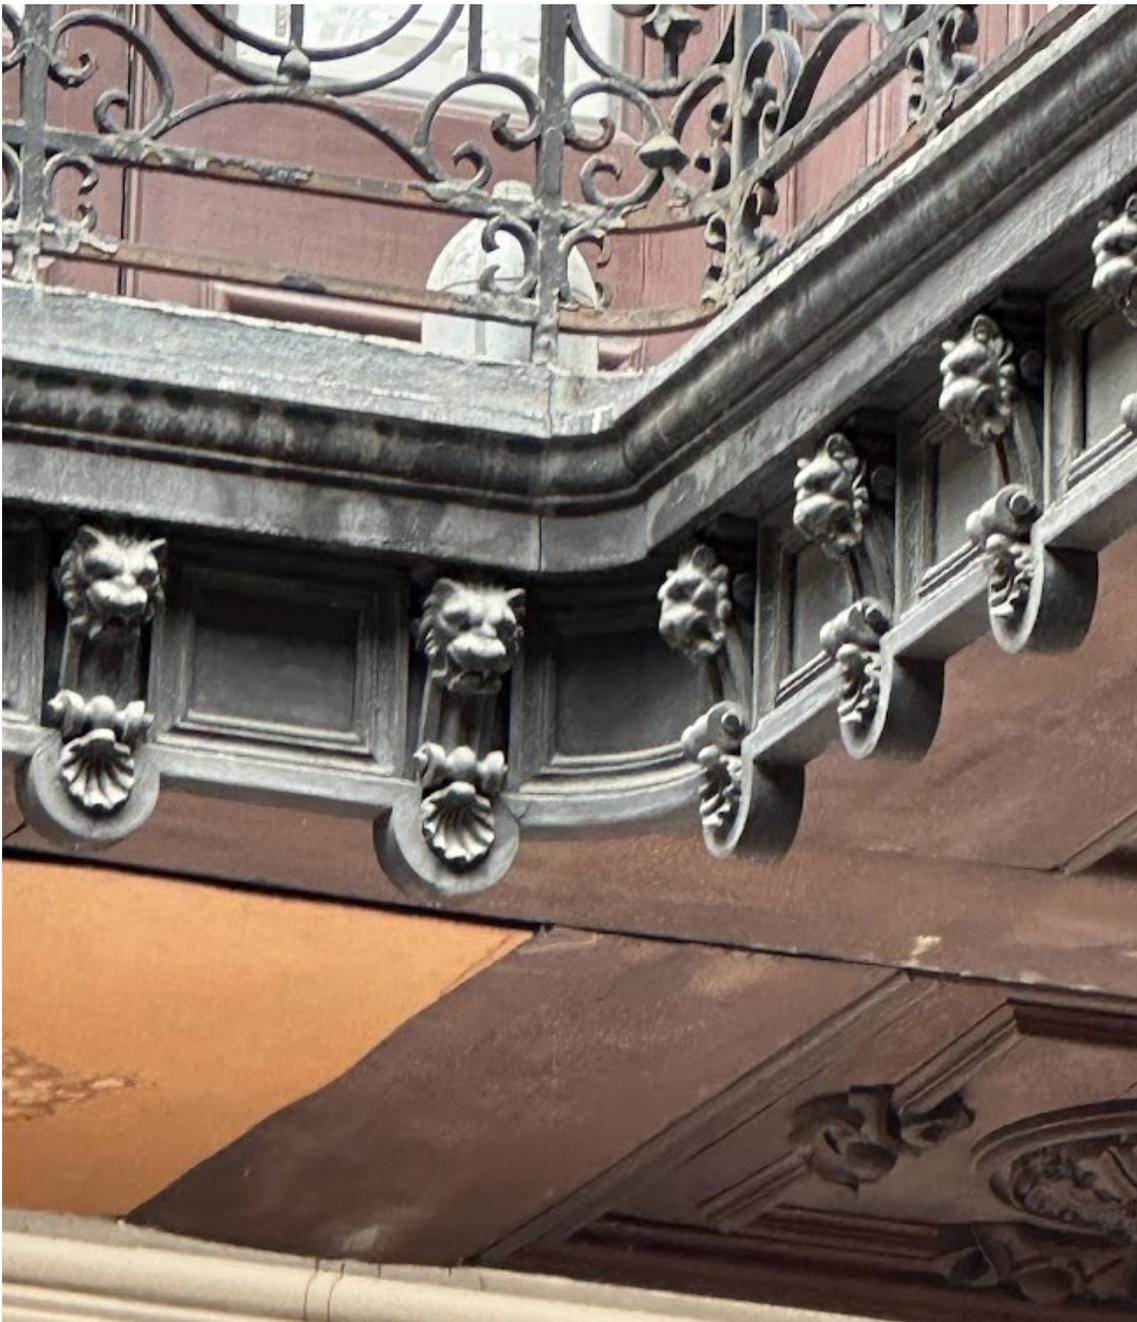
El zaguán es el espacio más deteriorado, con pandeo del entrepiso, voladizo y techo. La humedad en el entrepiso ha filtrado hacia el artesonado debajo del voladizo, lo que ha causado la pérdida de la estructura de las cornisas (Ver imagen 112). Este deterioro se debe principalmente a la falta de cobertura original, ya que el espacio, inicialmente cubierto, no estaba preparado para estar expuesto a la intemperie. Durante las visitas al inmueble, se observó que este forjado utiliza un sistema mixto, con vigas en I para grandes luces y viguetas de madera para luces más cortas.

Imagen 112. Pérdida del artesonado del voladizo del zaguán. Fuente: Fotografía del autor.

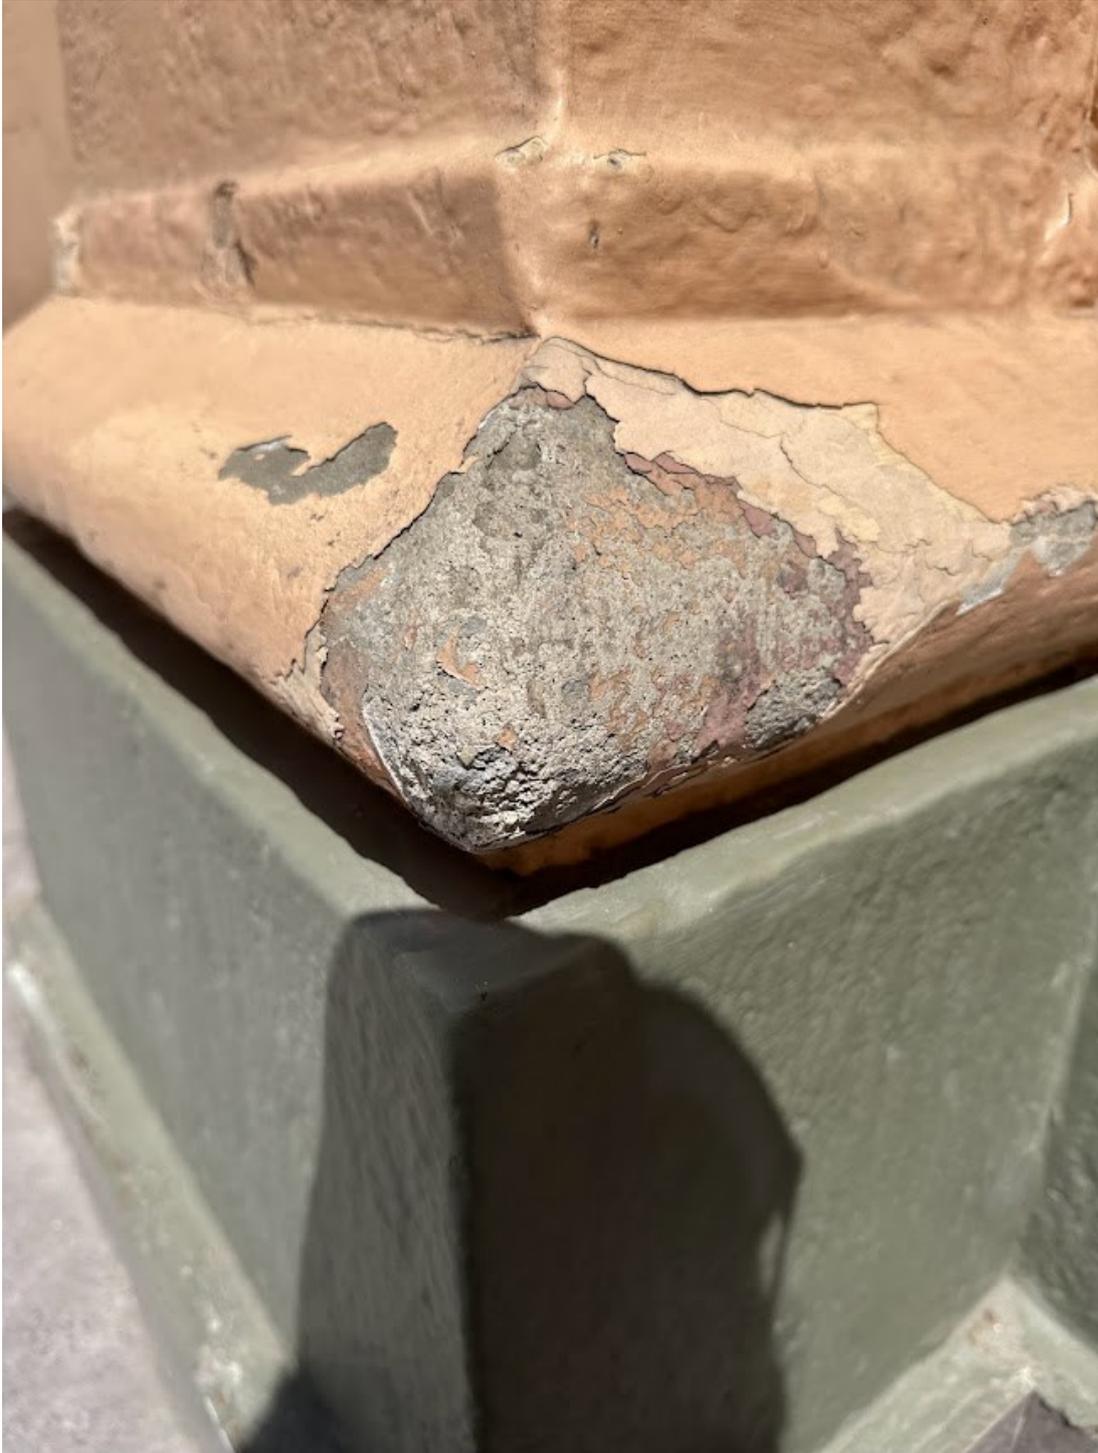
Imagen 113. Decoloración y pérdida de la capa pictórica de pilastra del primer nivel del patio de vianderas. Fuente: Fotografía del autor.

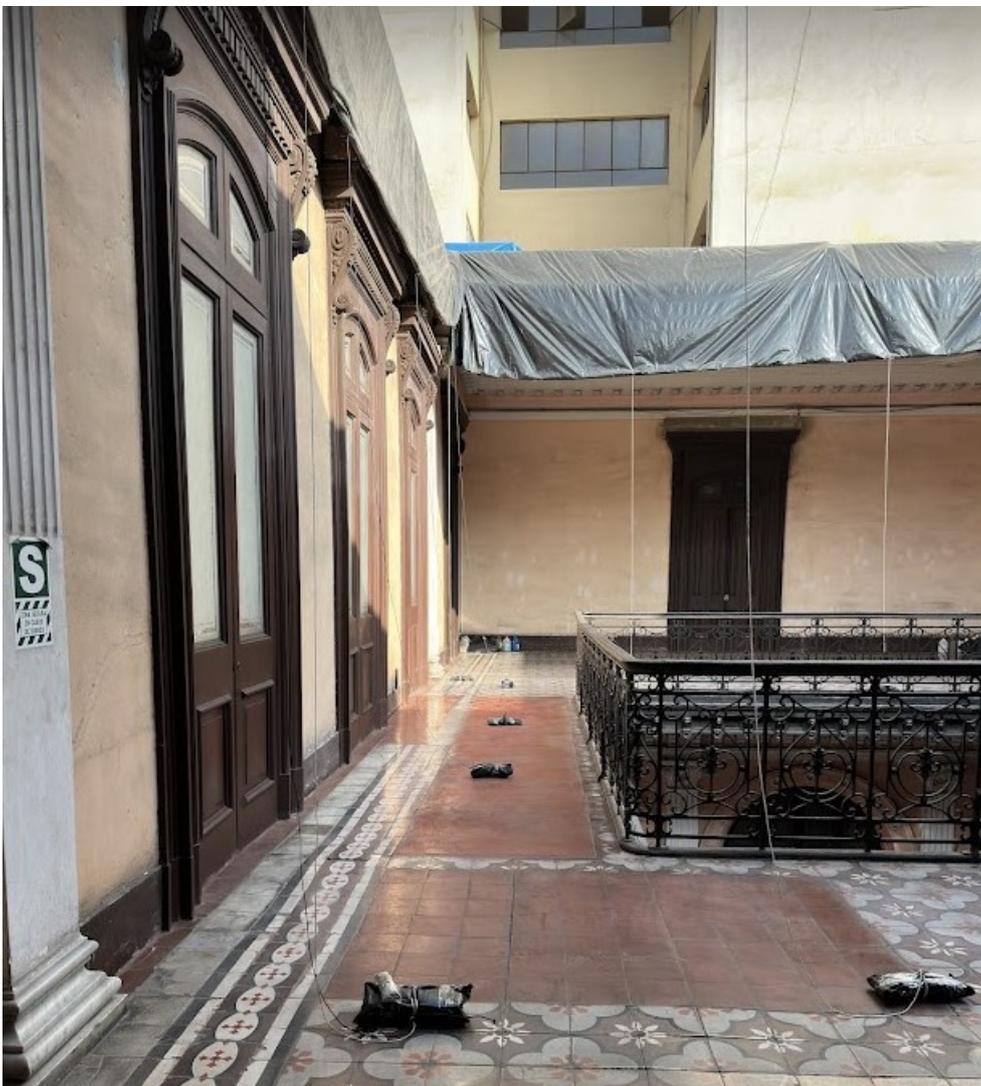
Imagen 114. Intervención incompatible del segundo nivel del zaguán. Fuente: Fotografía del autor.

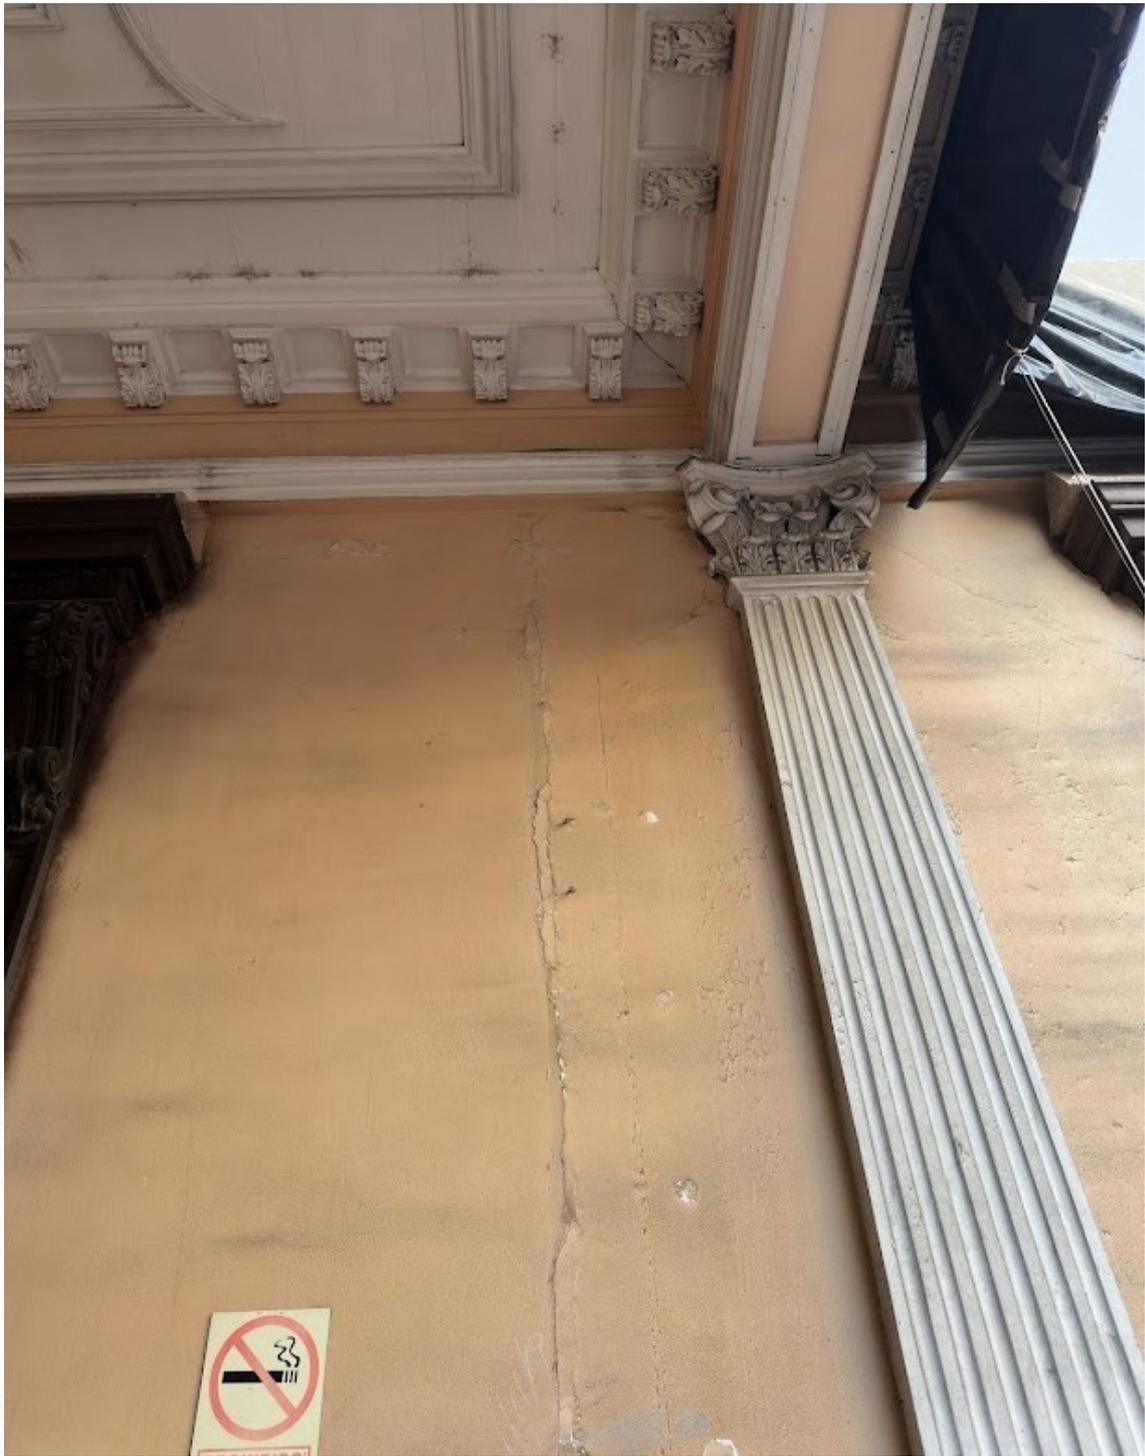
Imagen 115. Fisuras reflejo del soporte de espacio previo al salón. Fuente: Fotografía del autor.

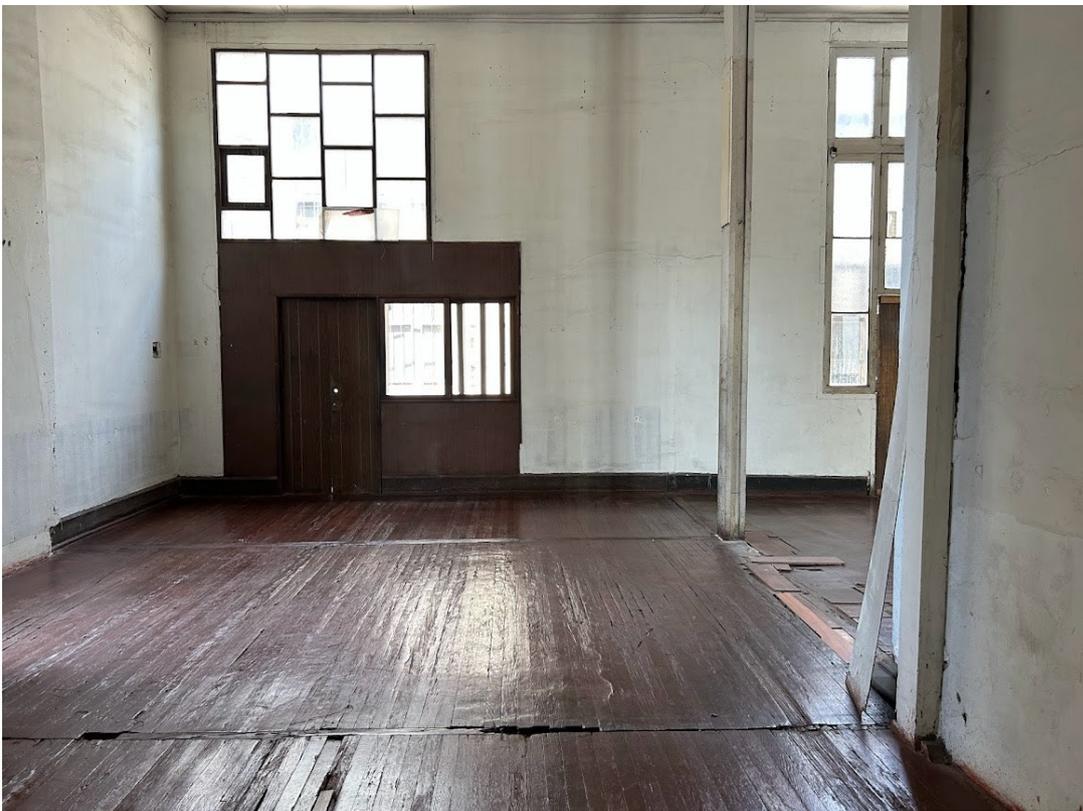
El estado de los salones es regular, evidenciándose la pérdida de enfoscado en diversas áreas (Ver imagen 118 y 119) y la pérdida de masa en las paredes que dan al patio principal y la falta de algunos tablones del piso (Ver imagen 117). Además, se han realizado intervenciones incompatibles en las luminarias, que no respetan la integridad estética y constructiva del espacio. En el salón posterior, las vigas muestran signos de pandeo y pérdida de recubrimiento, lo que sugiere deterioro estructural que requiere atención (Ver imagen 122).

Imagen 119. Perdida del entablado, del enfoscado del muro de quincha. Fuente: Fotografía del autor.

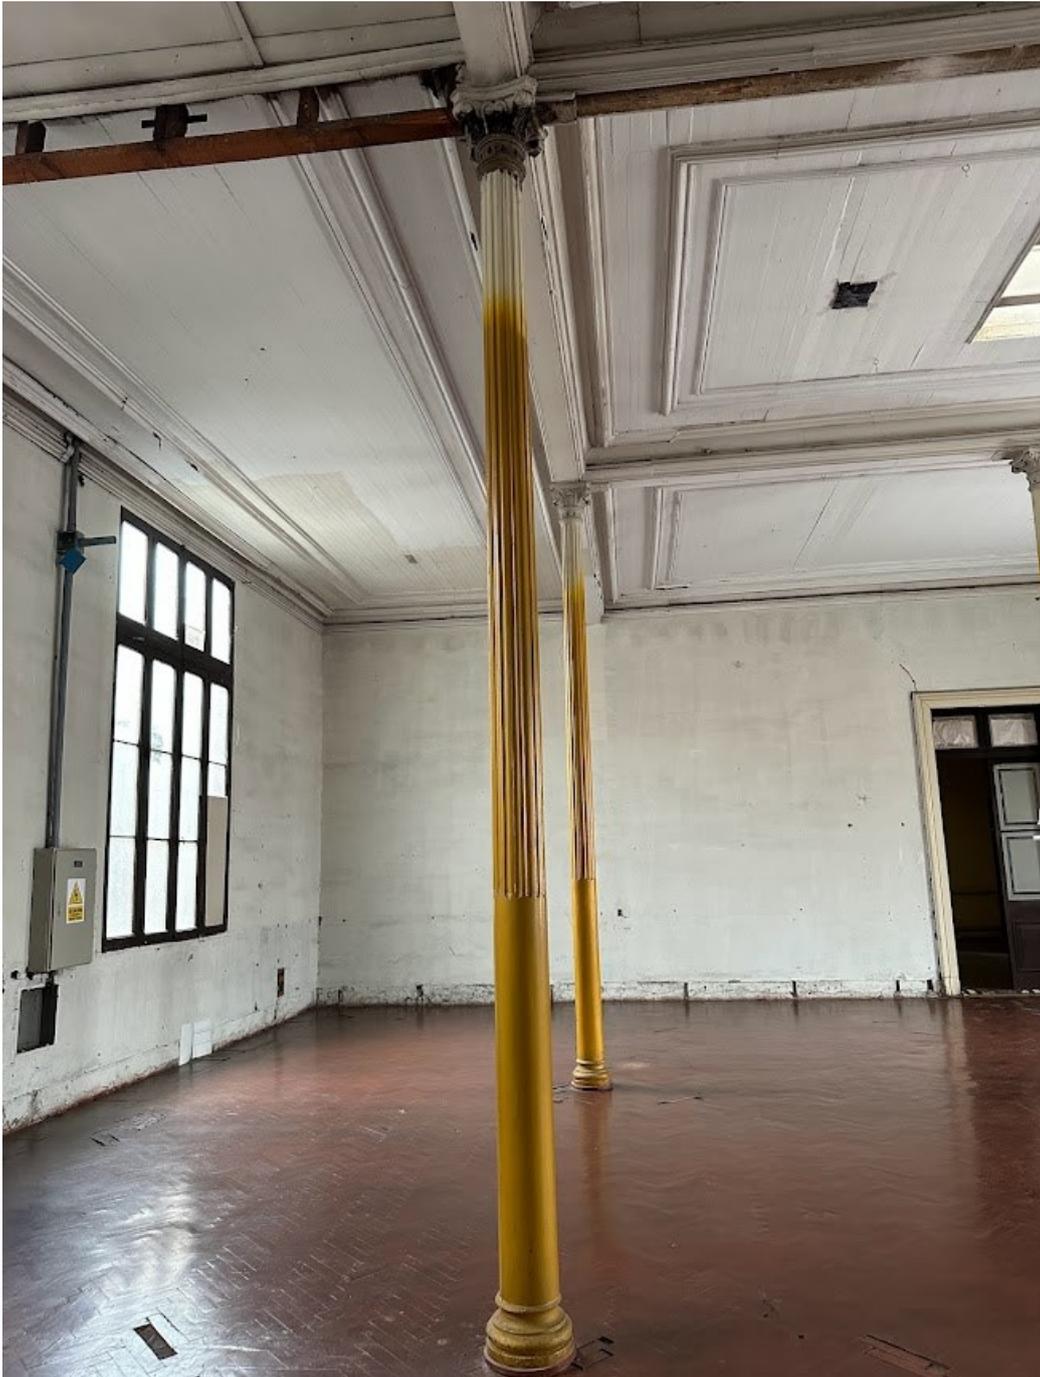
Imagen 122. Perdida del entablado, del enfoscado del muro de quincha. Fuente: Fotografía del autor.

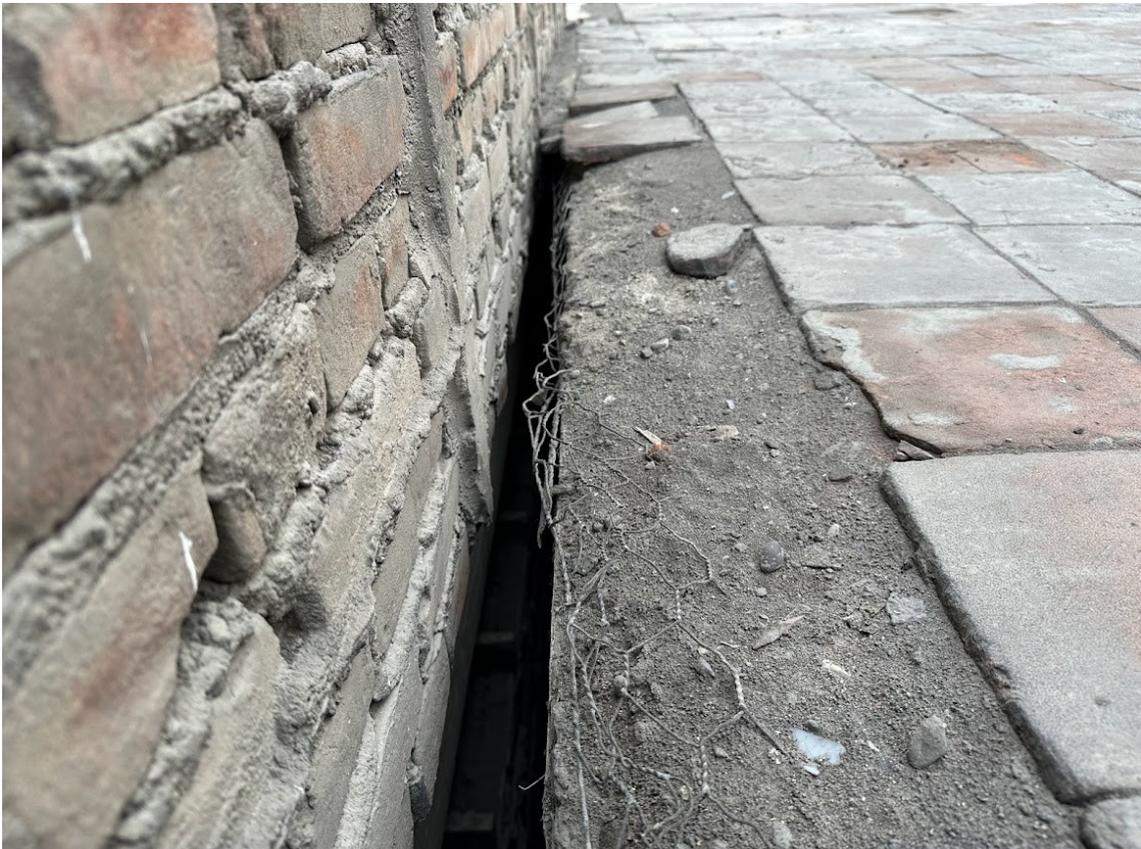
Imagen 124. Pérdida de recubrimiento y de torta de barro en encuentro de la edificación antigua con la ampliación de 1920. Fuente: Fotografía del autor.
