UNIVERSITAT
POLITÈCNICA
DE VALÈNCIA

MASTER OFICIAL EN
CONSERVACIÓN DEL
PATRIMONIO ARQ.
CPA

AUTOR: Angela Omayra Anchante Bautista

TÍTULO: Análisis comparativo de las Técnicas Constructivas Tradicionales e Industriales en la Casa de Correos y Telégrafos de Lima, Perú.

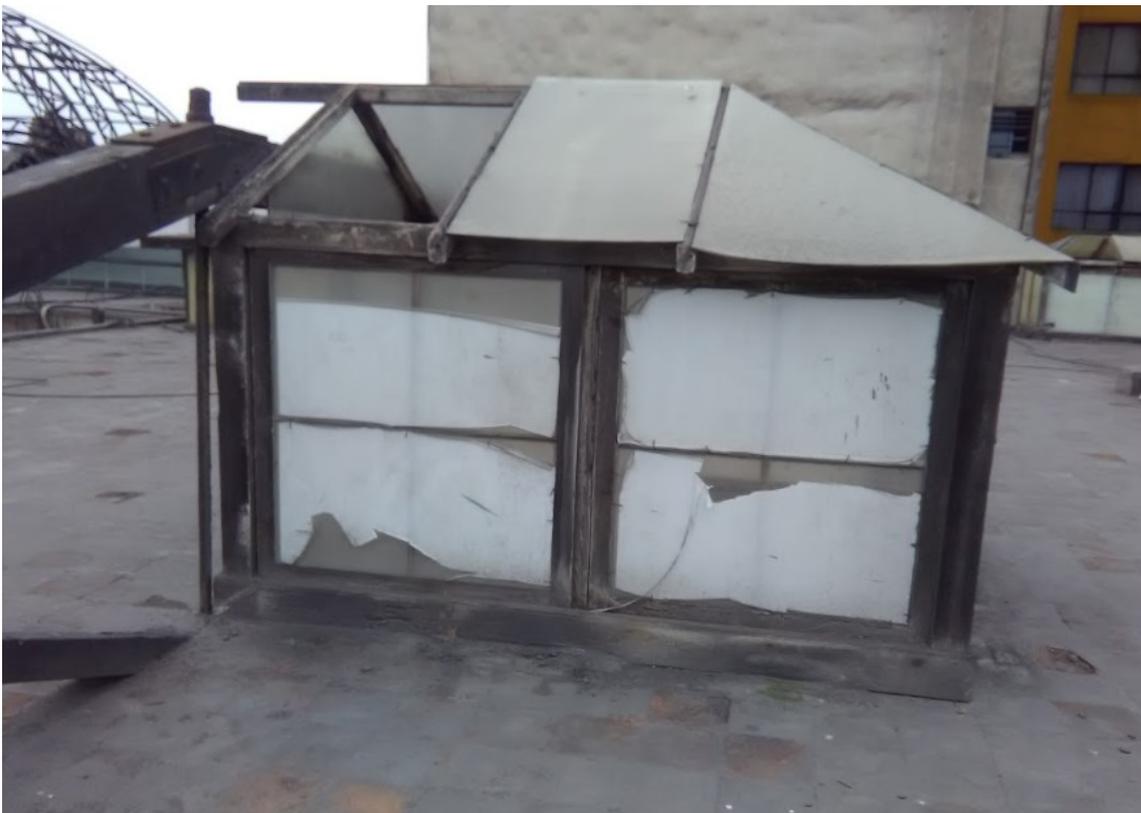
Imagen 126. Perdida de vidrios en la linterna. Fuente: Fotografía del autor.

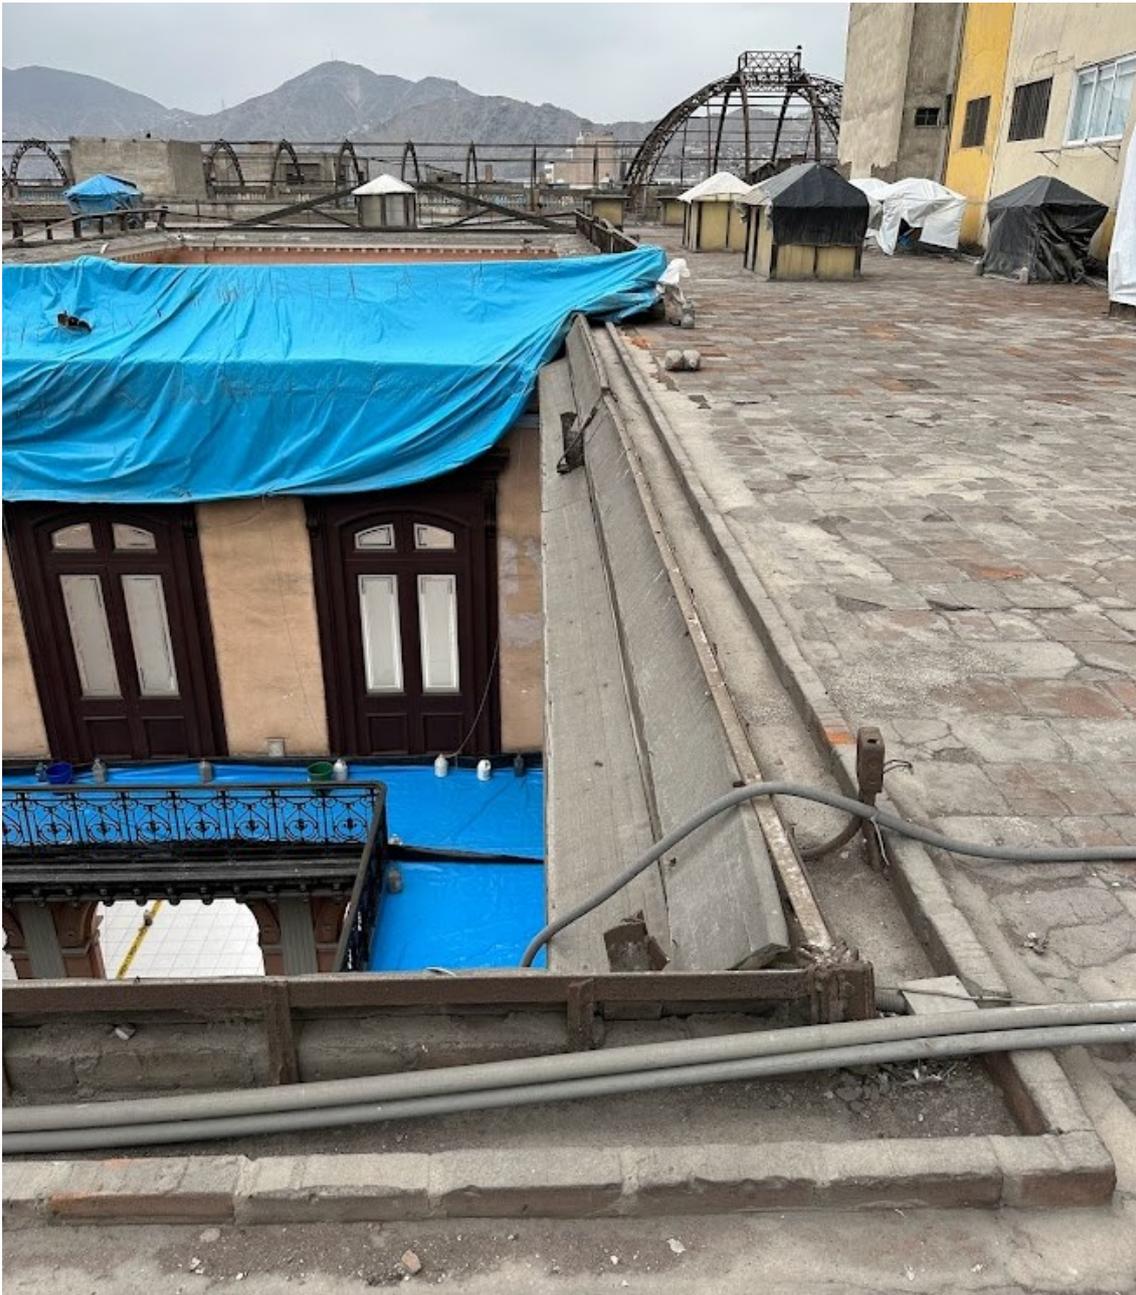
Se han identificado cables expuestos a la intemperie o cubiertos de cemento, un riesgo añadido para la integridad de la estructura. En los patios, la pérdida de la cubierta original ha causado una disminución significativa de masa en las cornisas interiores, y las cañas que las estructuran están acelerando su proceso de deterioro. En la parte de la cubierta correspondiente a la Fase 2, las cornisas de estructura metálica presentan signos de corrosión y pérdida de recubrimiento, lo que requiere intervención inmediata.

Imagen 127. Cables expuestos en las cornisas. Fuente: Fotografía del autor.

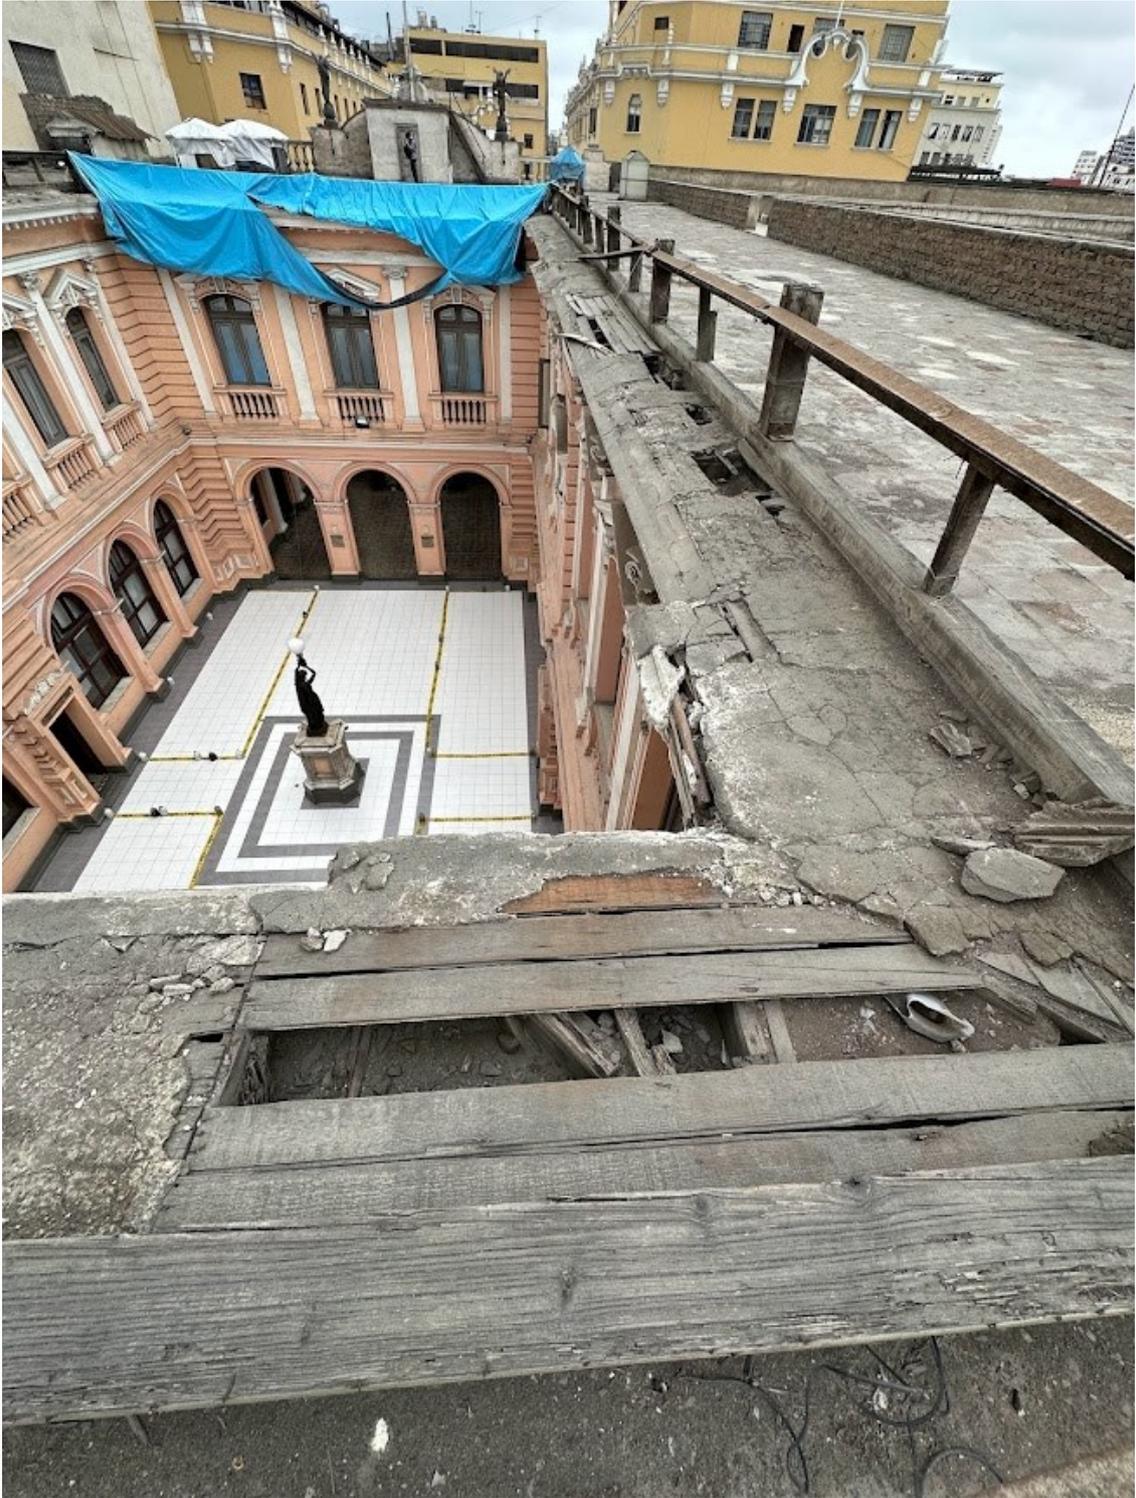
Imagen 128. Pérdida de masa en las cornisas del patio de las vianderas. Fuente: Fotografía del autor.

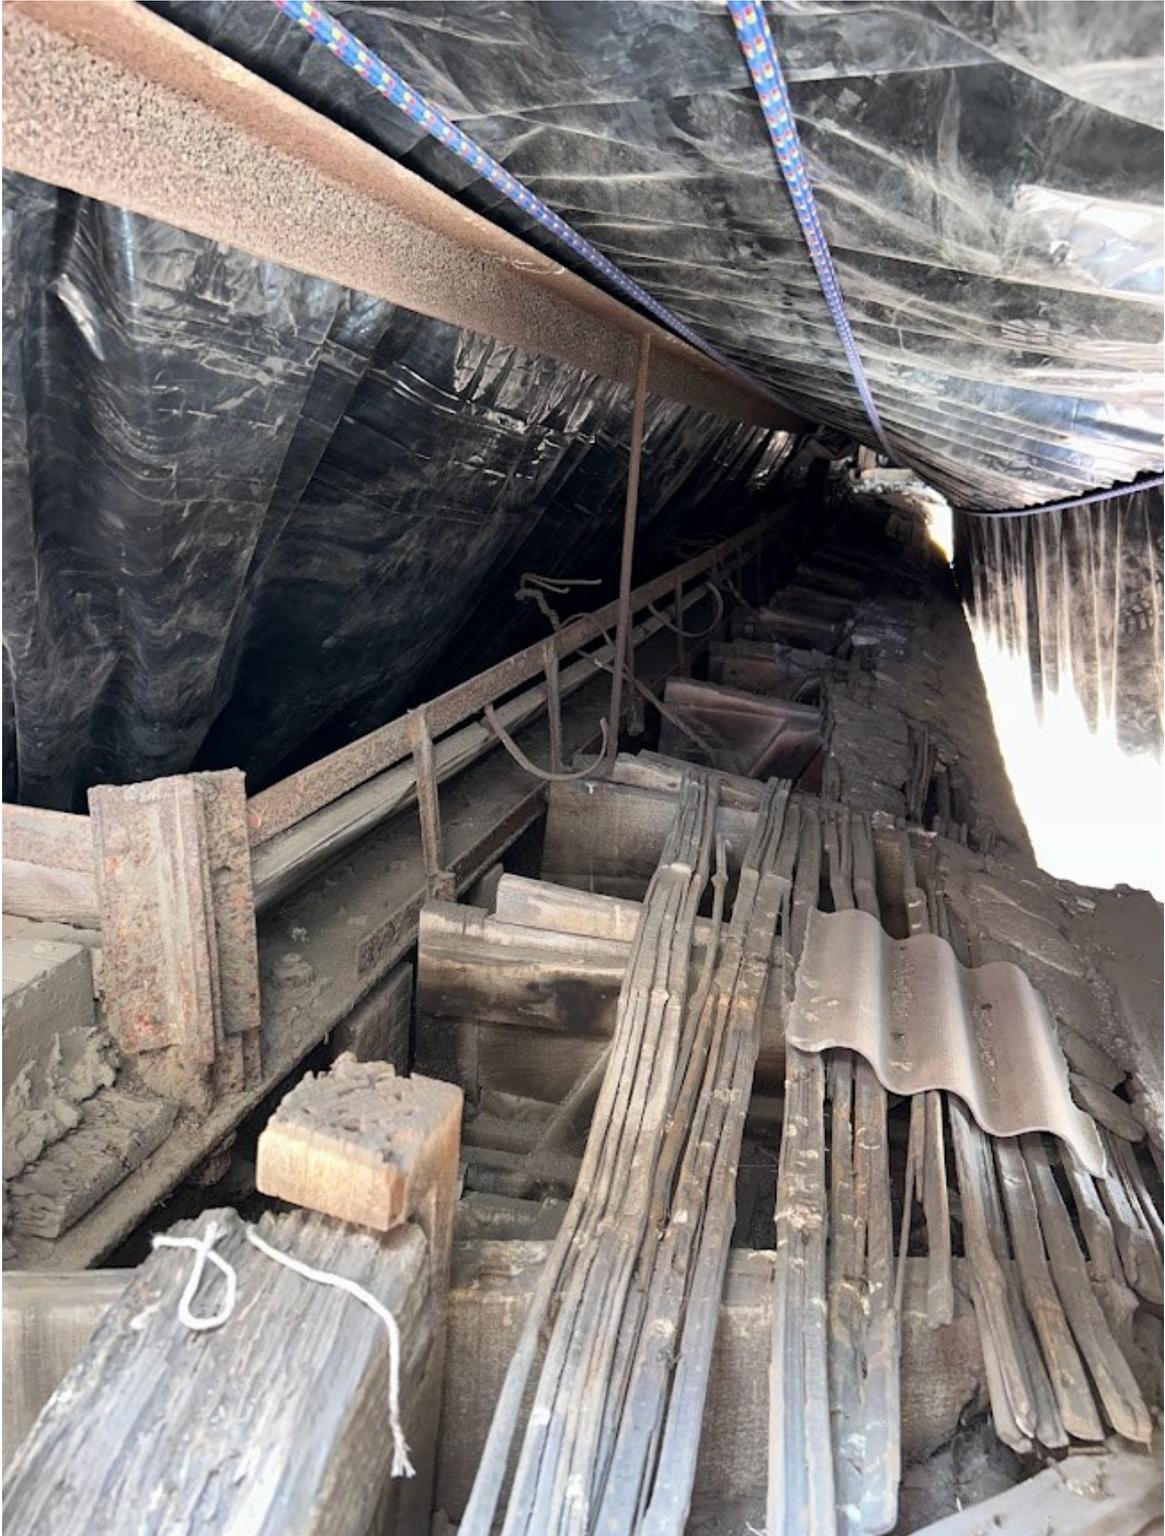
Imagen 129. Pérdida de masa y caña partida del muro que une la fase 1 y la fase 2. Fuente: Fotografía del autor.
