**DETERMINACIÓN DE LAS CAUSAS DE FALLAS DEL SISTEMA DE
BOMBEO G-2005A/B DE LA UNIDAD DE REFORMACIÓN CATALÍTICA
DE LA RPLC**

**PRESENTADO POR:
Br. JOSELYS DEL VALLE ROJAS BOLÍVAR**

**Trabajo de Grado presentado ante la Universidad de Oriente como
Requisito Parcial para Optar al Título de:**

BARCELONA, FEBRERO DE 2013

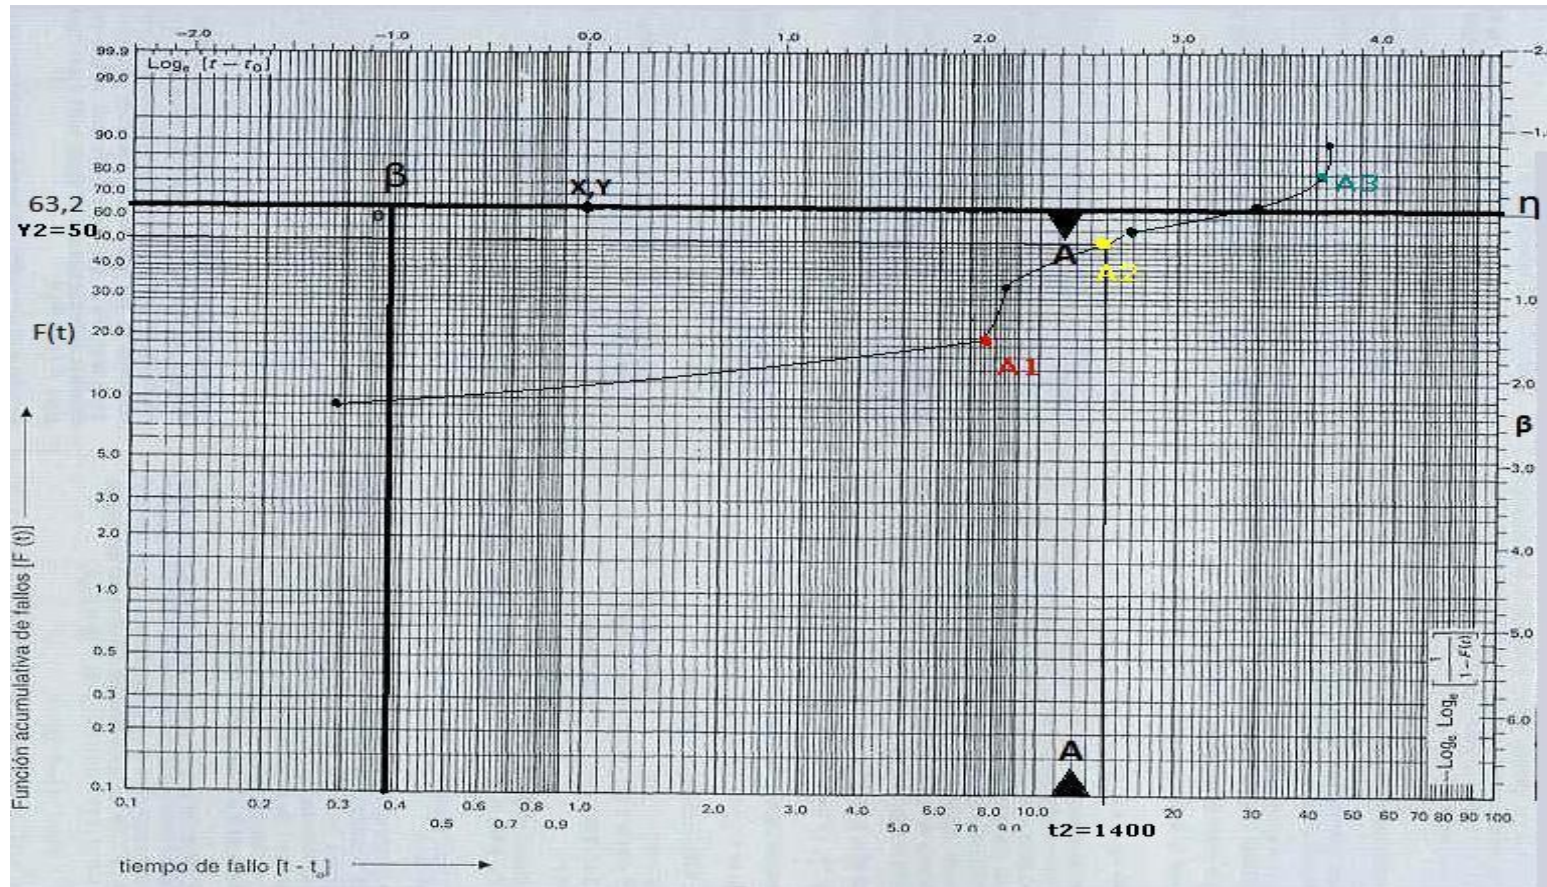
Figura 4.5. Gráfica de Weibull para la bomba G-2005A.

$$\gamma = 605,015$$

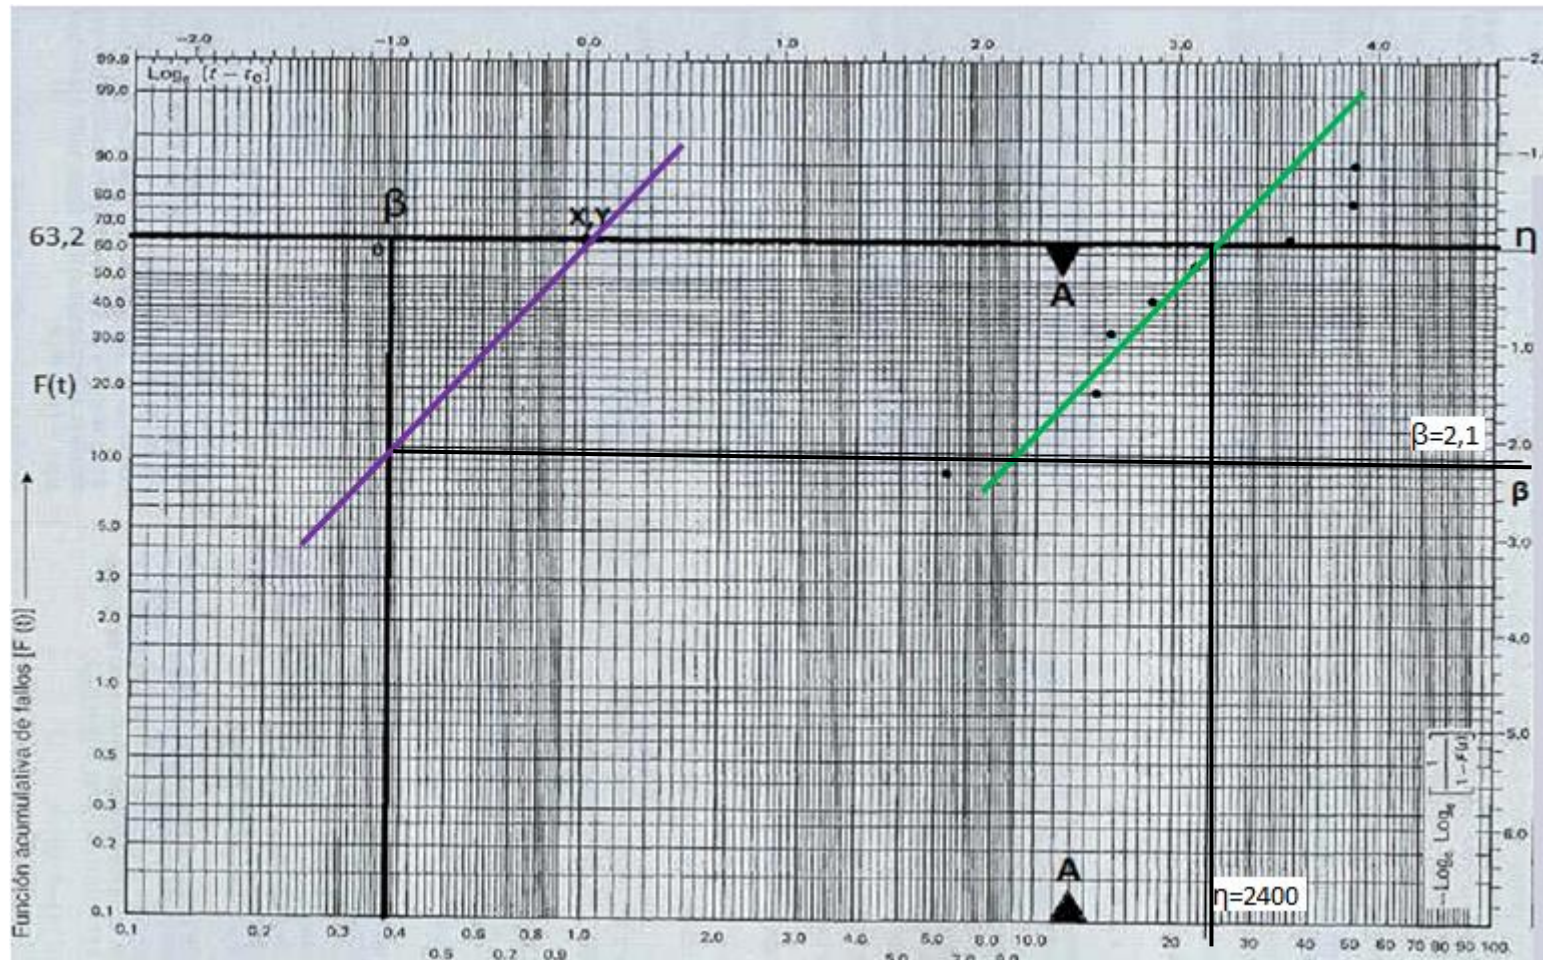
Figura 4.6. Gráfica de Weibull con rectificación para la bomba G-2005A.

Haciendo referencia al contexto operacional de las bombas donde se señala que la frecuencia de mantenimiento es trimestral, se calculó la tasa de fallas para 90 días (2160 horas) usando la Ec. (4.1).

$$\lambda = 5,429^{-4} \text{ fallas/horas}$$

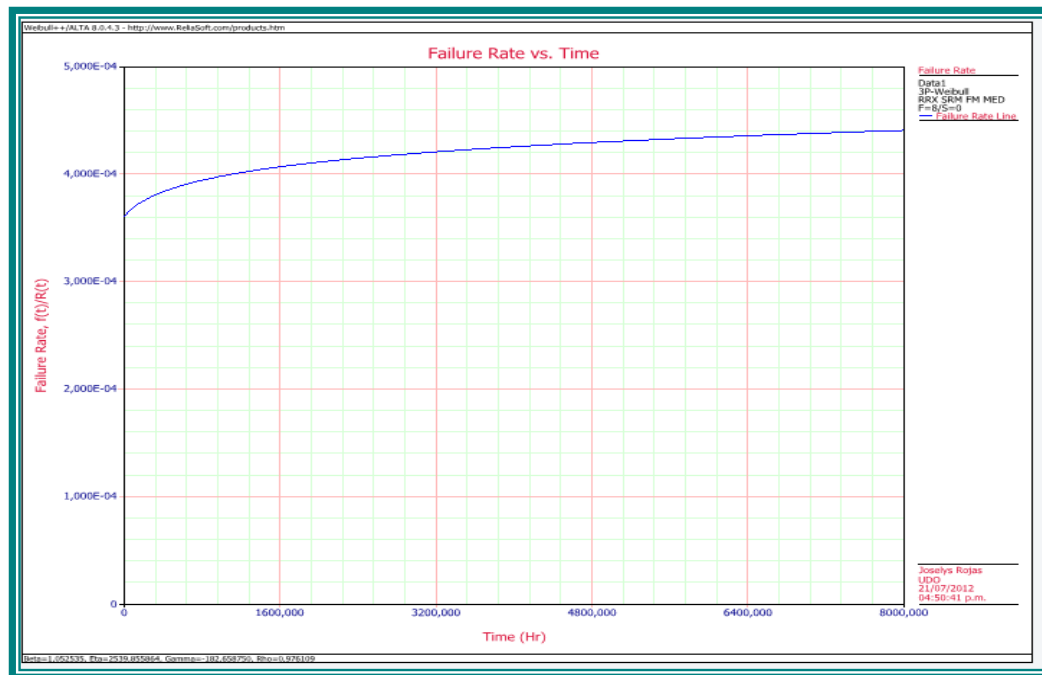
Figura 4.7. Tasa de fallas para la bomba G-2005A.

Análisis resumido	
Parámetros	
Beta	1,052535
Eta (h)	2539,85586
Gamma (h)	-182,65875

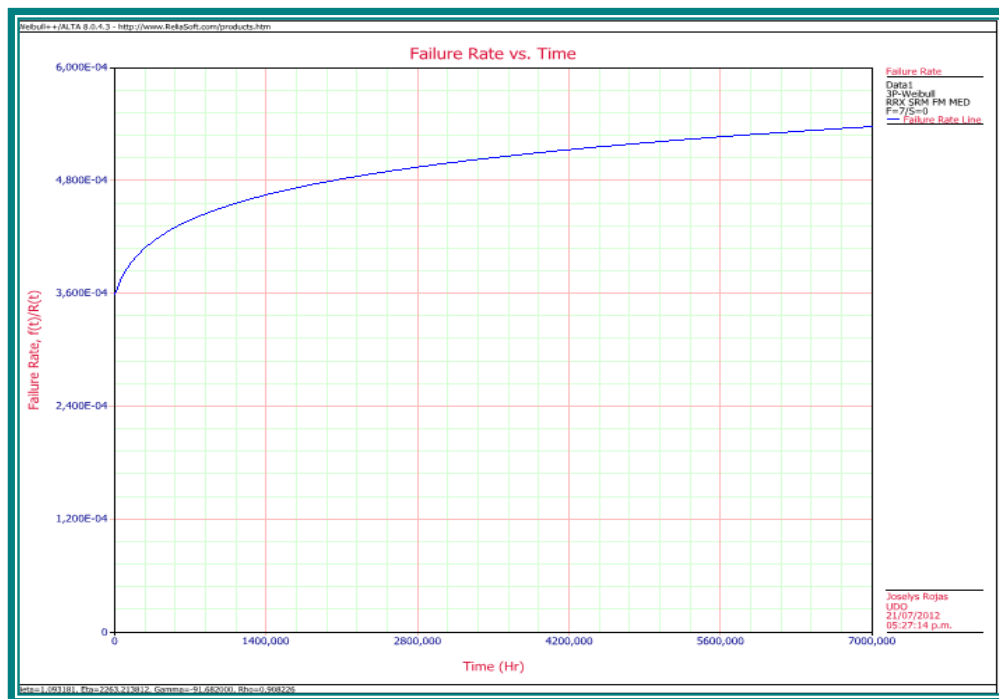
Figura 4.8. Tasa de fallas para la bomba G-2005B.

Los resultados obtenidos por el software para la bomba G-2005B se presentan en la Tabla 4.6, observándose que esta bomba presenta un comportamiento similar al de la bomba G-2005A con un valor del parámetro de forma $\beta = 1,09$, indicativo de que el equipo se encuentra en etapa de desgaste, donde la tasa de fallas va incrementando con el tiempo siguiendo un comportamiento característico de un patrón de fallo “D” como se puede observar en la Fig.4.7. El valor del parámetro de escala fue de $\eta = 2263,213$ horas. Para este tiempo la probabilidad de que el equipo falle será de 63,2%,

Análisis resumido	
Parámetros	
β	1,093281
η (h)	2263,21380
γ (h)	-91,682

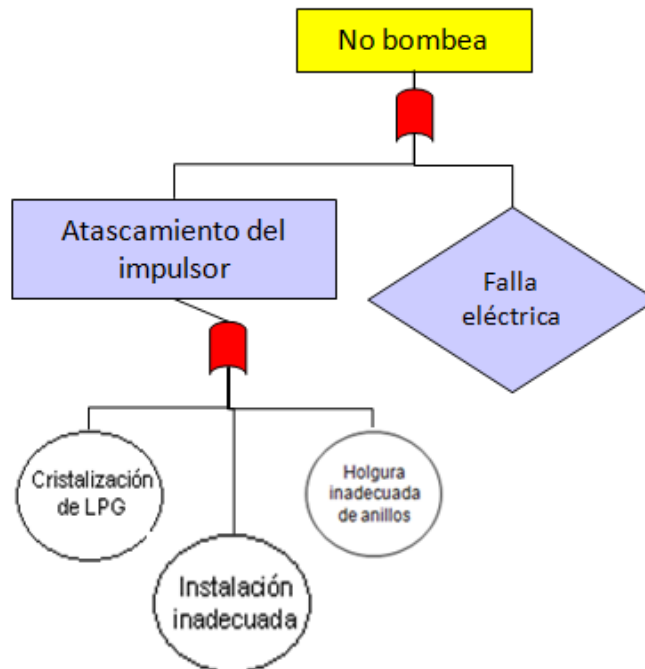
Figura 4.10. Árbol de fallas (primera parte).

En la Fig. 4.10 se muestra la primera parte del árbol de fallas, los eventos se evalúan a continuación.

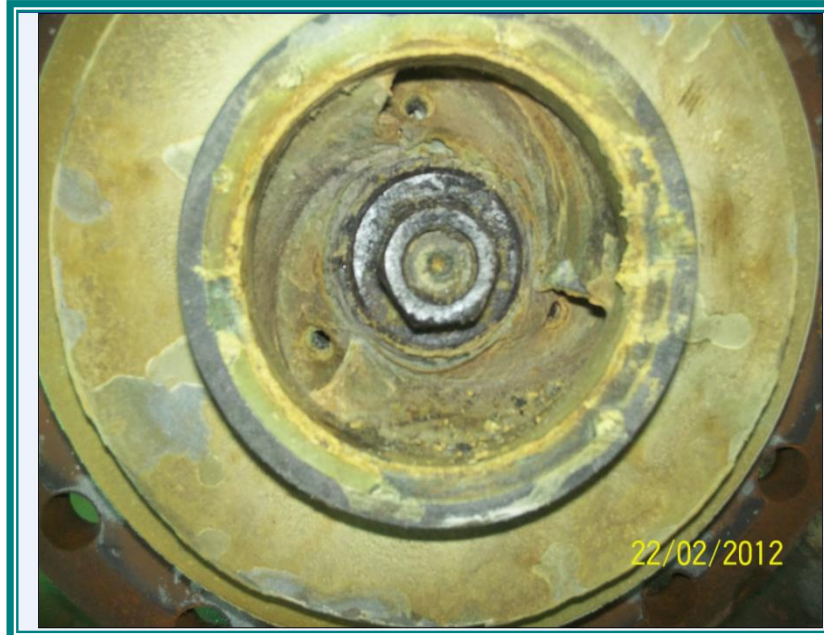
Figura 4.11. Impulsor de la bomba G-2005B.

De acuerdo a lo descrito anteriormente se confirma que una de las causas de fallas es por cristalización de producto.

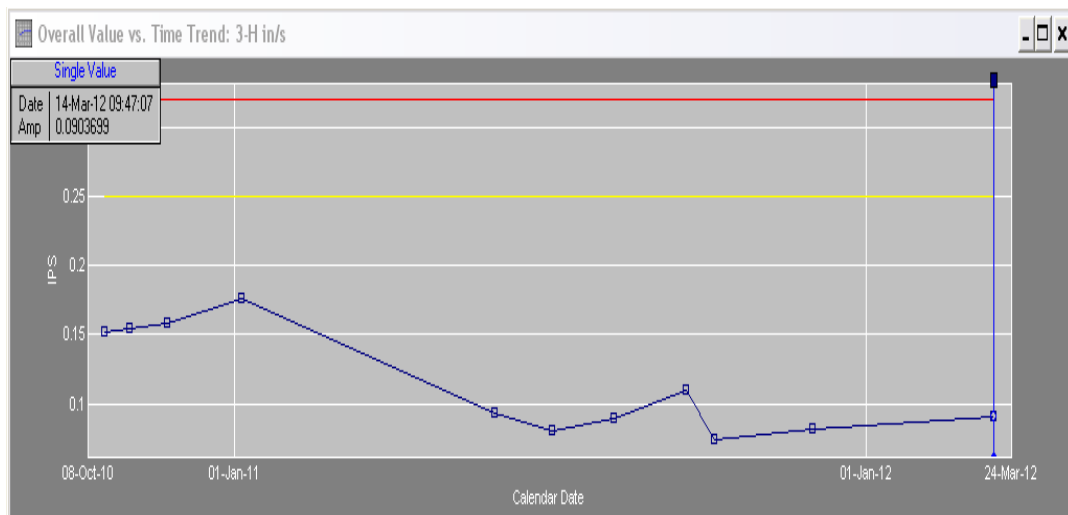
Figura 4.13. Comportamiento “Overall Value” en función del tiempo de la bomba G-2005A.

En la Fig. 4.13 se muestra la tendencia de vibración de la bomba G-2005A y en la Fig. 4.14 se presenta la frecuencia de vibración asociada a la última medición de vibración en el plano horizontal. En el Apéndice “G” se muestran las gráficas de vibración para el plano vertical de la Bomba con la designación A y las gráficas de vibración para los planos horizontal y vertical de la bomba B.

De acuerdo con la norma ISO 10816-1, presentada en el Apéndice G, las bombas G-2005A/B pertenecen a la clase de equipos II por poseer un valor de potencia menor a 75 kW. Relacionando las Figs. 4.14 y G.1 se observa que los valores de vibración para la bomba A son catalogados como buenos. Presentándose valores similares para la bomba con la designación B los cuales son catalogados como buenos. Estas gráficas se presentan en las Figs. G.3 y G.4 del Apéndice G. Para el tiempo de estudio se puede descartar las vibraciones como causa de falla.

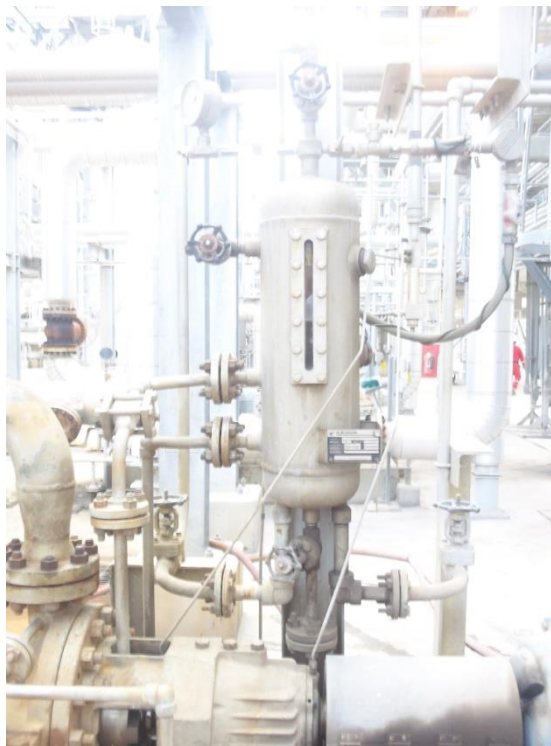
Figura 4.16. Reservorio y tuberías del plan API 52 de la bomba G-2005A.

Esta desviación en el nivel de aceite barrera en el plan API 52 se debe a variaciones en las condiciones del fluido de proceso y no en una falla propia del plan, ya que este se encuentra en buen estado y se podría mejorar la visión al nivel del aceite realizando una limpieza al visor, por lo cual se puede descartar la falla del plan API 52 como causa de falla de los equipos.
