**UNIVERSITÉ PARIS-SORBONNE (PARIS 1)
UNIVERSITÉ PARIS-EST CRÉTEIL (PARIS 12)**

**Master 2 Géographie et Sciences des Territoires
Spécialité : Dynamique des milieux et risques (DYNARISK)**

**LAVES TORRENTIELLES RÉCENTES À
CHOSICA (LIMA-PÉROU) : L'IMPACT DES
BARRIÈRES FLEXIBLES**

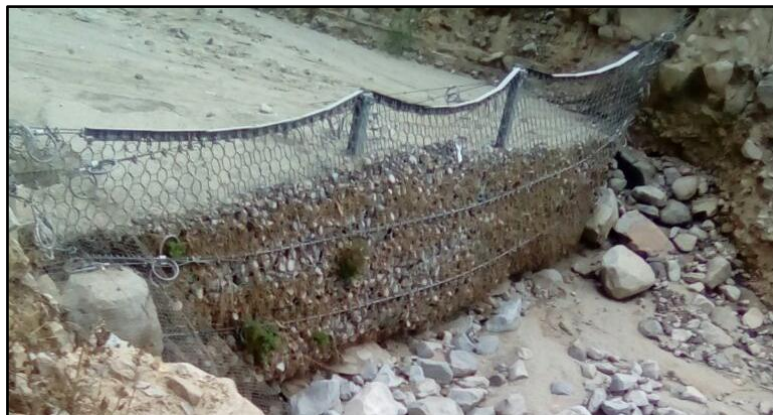
Barrière flexible # 3 dans le torrent Pedregal
SOURCE : Autorité National de l'Eau du Pérou (ANA), 2018

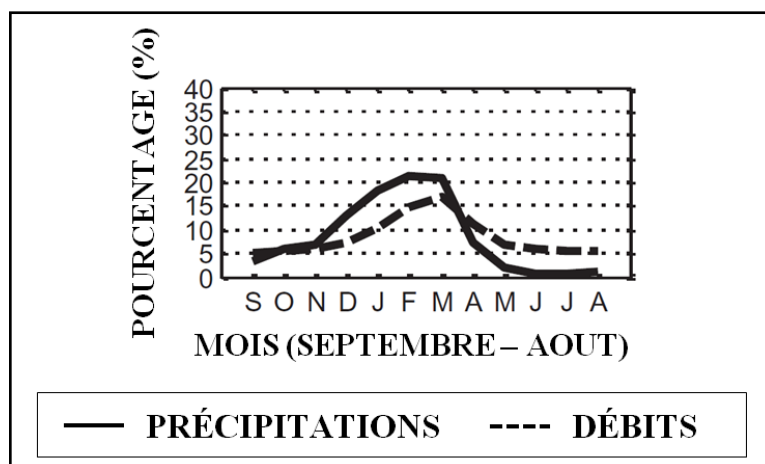
Figure 3. Précipitations et débits mensuels (septembre-août) entre 1969 et 2004 du bassin versant de la rivière Rímac (exprimés en pourcentage des valeurs annuelles)

représentées en pourcentage des valeurs annuelles dans la figure 3 ; elles montrent effectivement l'époque d'étiage qui est liée aux mois où sont enregistrées des faibles précipitations (juin-novembre), et les pics les plus importants qui se produisent en février-mars, avec un léger décalage des débits (maximum en mars) par rapport aux pluies.

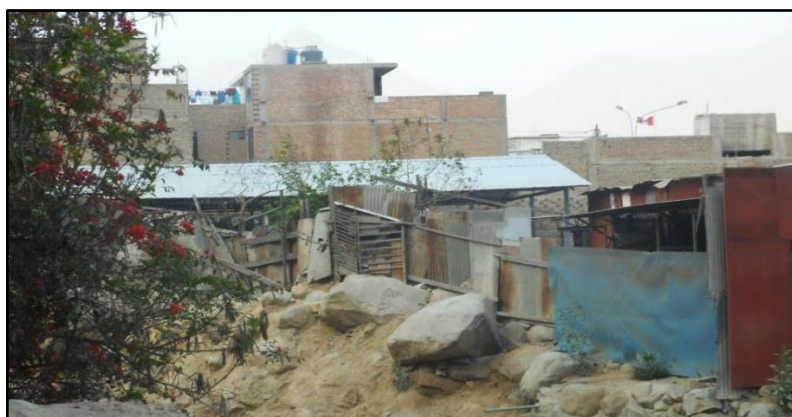
Figure 6. Logement construit avec des matériaux fragiles dans le torrent Pedregal

pâtés de maisons ont été considérés comme résidentiels sur la rive droite de la rivière Rimac au niveau de la ville de Chosica (8334 logements et 37278 habitants). Parmi eux, 104 pâtés de maison comprennent plus de 37,5 % de logement vulnérables, avec des niveaux de vulnérabilité fort ou très fort (Mejía, 2017) (figure 6).

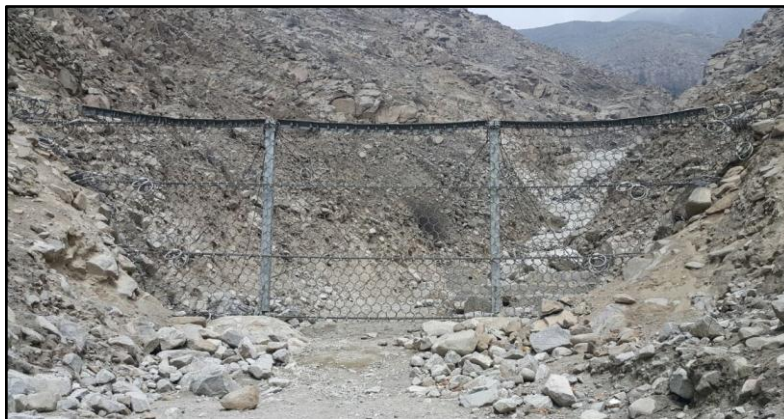
Figure 9. Barrera Dinámica installée dans le torrent La Libertad à la fin de l'année 2015

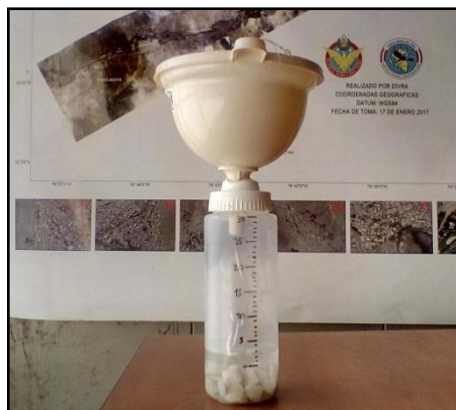
Figure 16. Pluviomètre artisanal fabriqué avec des objets courants promu par le COE-CHOSICA

- Les pluviomètres artisanaux ; leur utilisation est promue par le COE-CHOSICA depuis le début de 2018, afin que chaque comité directeur des habitants des quartiers localisés sur des zones menacées par des laves torrentielles ait le sien, notamment là où il n'existe pas encore de SAP. Pour cette raison, le COE-CHOSICA a organisé des ateliers destinés surtout aux leaders de quartier du district pour enseigner comment fabriquer ces pluviomètres avec des objets courants et comment les utiliser (figure 16). Même si les mesures présentent des erreurs par rapport aux pluviomètres du réseau officiel, elles ne sont pas très fortes (environ 1 mm par événement pluvieux) selon le COE-CHOSICA et les institutions chargées de ce SAP (l'ONG Soluciones Prácticas et le KOICA). C'est pourquoi ces mesures sont estimées utiles pour alerter la population des quartiers et le personnel du COE-CHOSICA quand de fortes pluies (avec des enregistrements de plus de 8 mm selon le SAP) se produisent dans une zone déterminée. En plus, le fait que les habitants eux-mêmes utilisent leurs propres pluviomètres les sensibilisent à la menace des laves torrentielles, ce qui peut leur faire prendre des attitudes plus responsables pour prévenir les catastrophes. Par ailleurs, afin de maintenir l'attention de la population (car les pluies se produisent rarement), le COE-CHOSICA rappelle l'intérêt de ces mesures avant la saison de pluies (à partir de décembre) au moyen d'ateliers et de rencontres avec les leaders des quartiers. Aujourd'hui (avril 2018), on ne sait pas combien de quartiers ont des pluviomètres de ce type ; cependant, probablement, il sera possible d'avoir les enregistrements de cette source dans les années à venir, car il a été établi que l'information récupérée au niveau de chaque pluviomètre artisanal sera partagée avec le COE-CHOSICA (communication personnelle le 23 février 2018, du chef du COE-CHOSICA, Monsieur José Martinez).

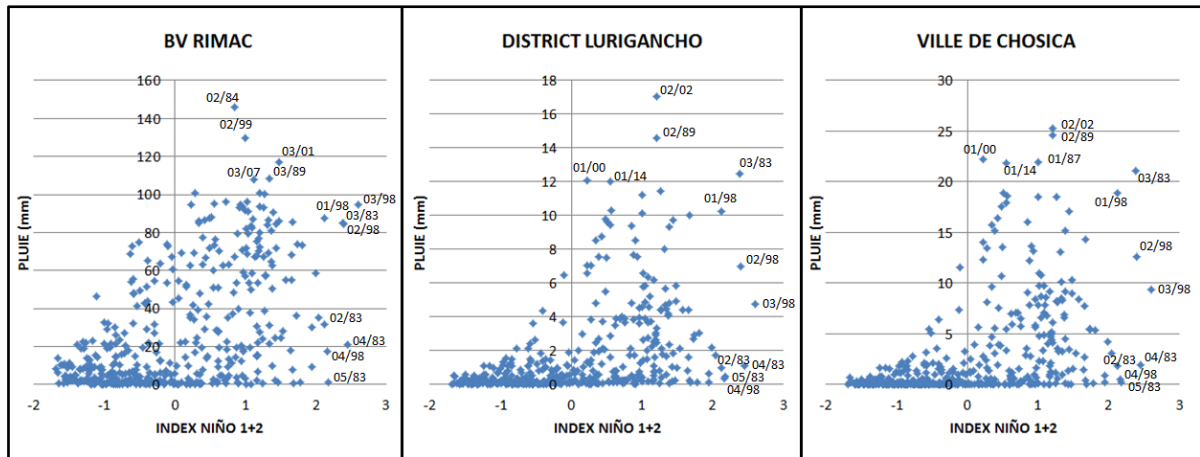
Figure 20. Relation entre les données mensuelles de l'indice Niño 1+2 et la quantité de pluie (mm) par région (bassin versant de la rivière Rímac, district de Lurigancho-Chosica et ville de Chosica) entre 1981 et 2016

¹⁴ Nous avons 432 données (quantité de mois entre 1981 et 2016) dans chaque cas, qui ont des valeurs de R suivantes : $R_{\text{BVRímac}} = 0,536$; $R_{\text{Lurigancho}} = 0,475$; $R_{\text{Chosica}} = 0,476$. Toutes sont supérieures au R_{seuil} de Bravais-Pearson, qui pour un degré de liberté de 400, voisin de notre effectif, est de 0,2185 pour un niveau de confiance de 0,00001.

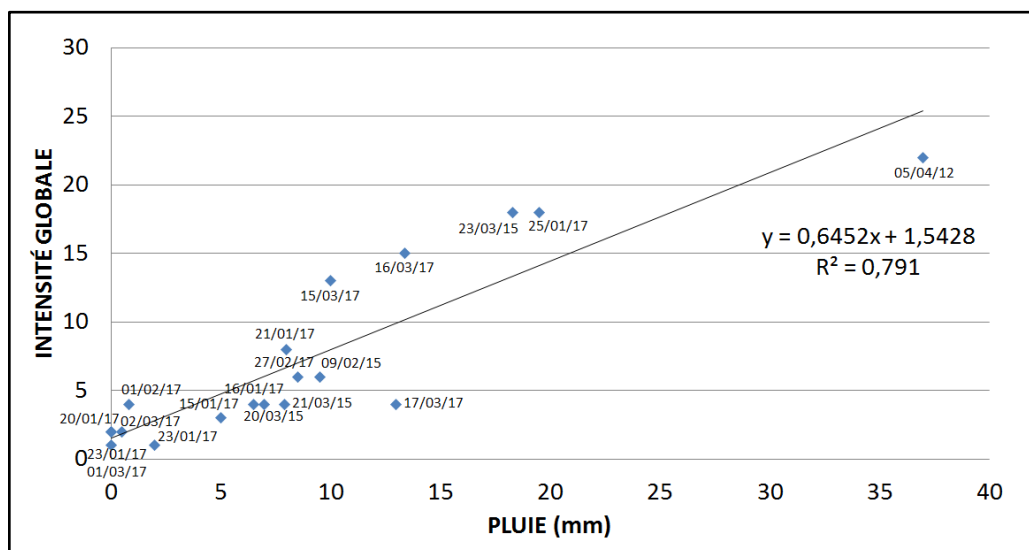
Figure 23. Modèle de régression linéaire entre l'intensité globale des écoulements torrentiels par jour et la quantité de pluie (mm) à la station de Chosica les jours de déclenchements entre 2012 et 2017

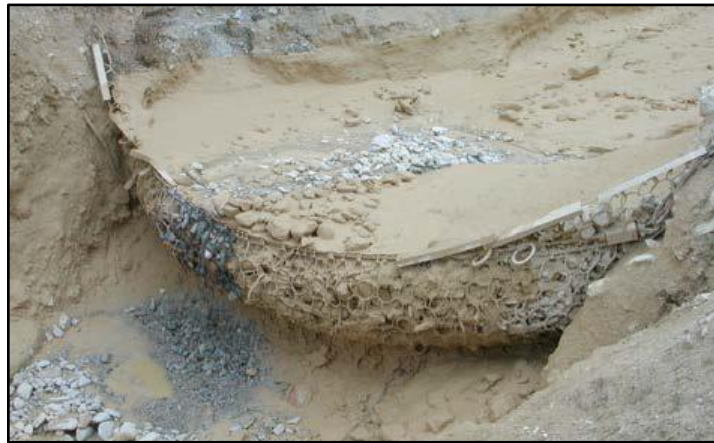
Figure 25. Premier modèle à échelle 1:1 d'une barrière flexible pour faire face aux laves torrentielles en 2005 dans le torrent Illgraben (Suisse)

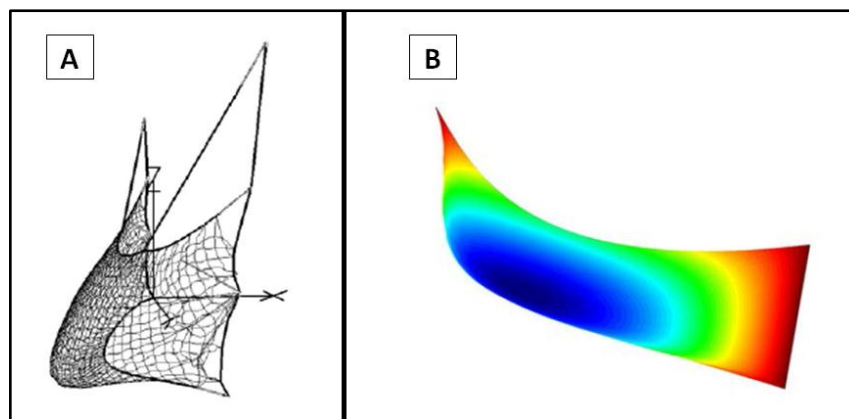
Figure 28. Modélisation des barrières flexibles face aux pressions produites par des laves torrentielles,

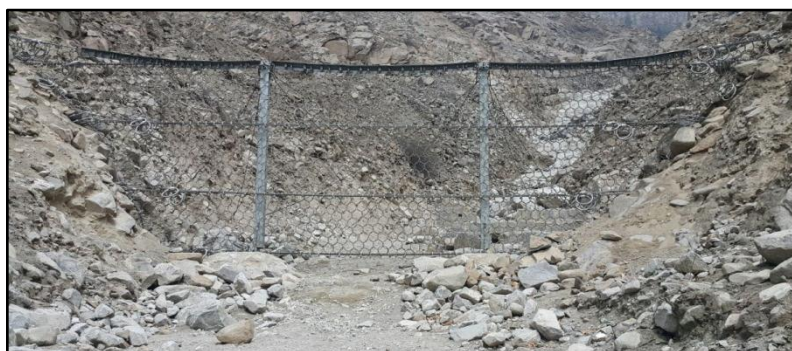
Figure 32. Barrière flexible # 13 dans le torrent La Libertad à Chosica (barrière type UX avec 2 supports intermédiaires)

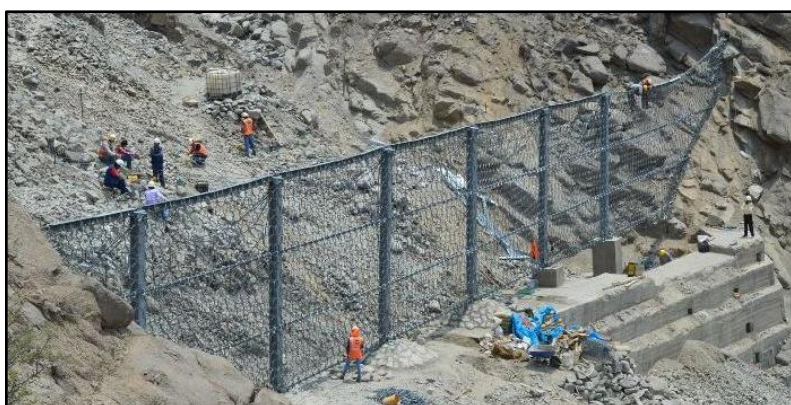
Figure 33. Barrière flexible # 10 dans le torrent Carossio à Chosica (barrière type UX avec 6 supports intermédiaires)

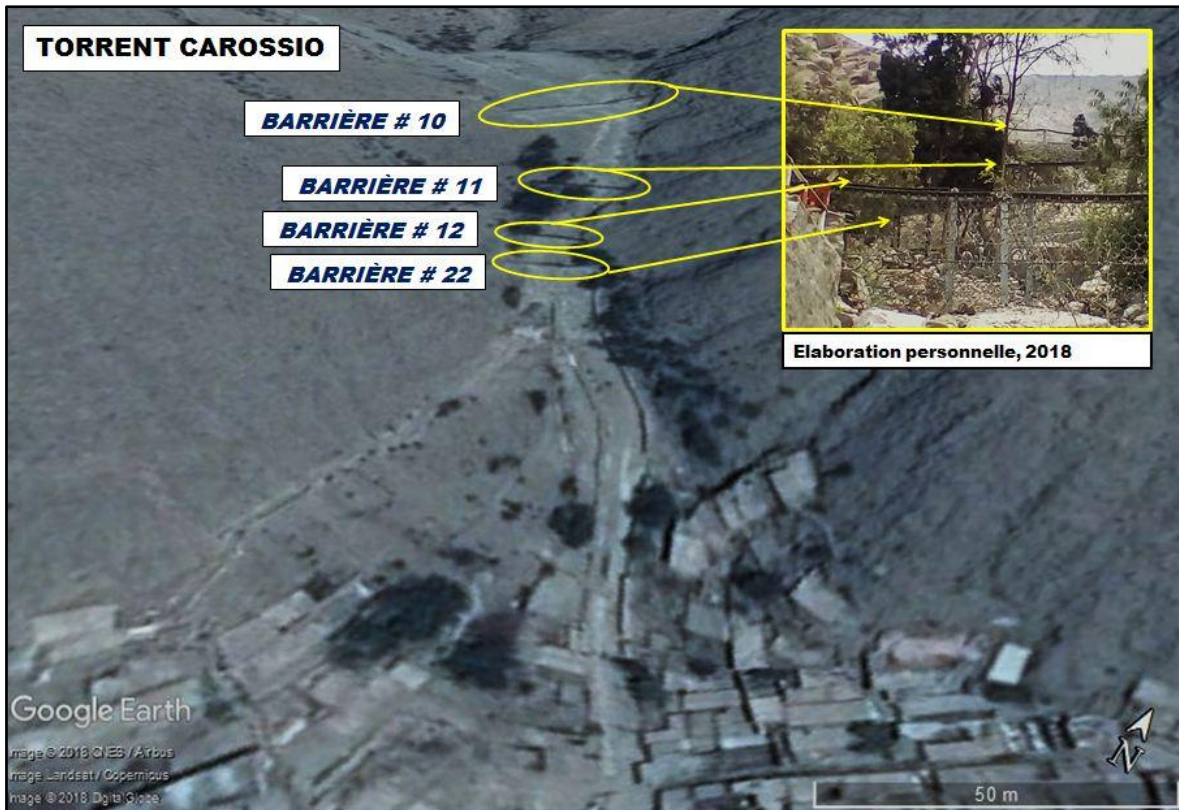
Figure 35. Localisation des barrières dans le torrent Carossio à Chosica,
Les barrières sont très proches les unes des autres (entre 5 et 10 m) et très proches de la zone peuplée (qui commence à 50 m de la barrière la plus en aval)

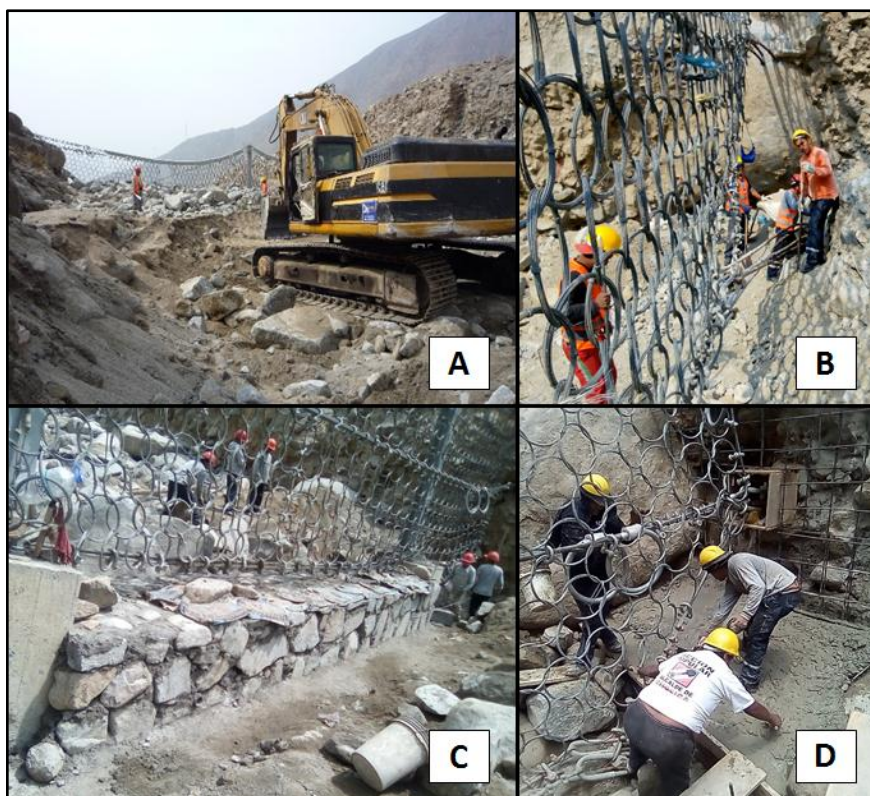
Figure 38. Travaux de nettoyage et de renforcement des barrières à Chosica,
 (A) Nettoyage de la barrière # 15 (torrent Quirio) avec une pelleteuse
 (B) Nettoyage manuel de la barrière # 20 (torrent La Ronda) avec des outils
 (C) Construction d'un mur de béton à la base de la barrière # 4 (torrent Pedregal)
 (D) Construction d'un mur de béton armé aux extrémités de la barrière # 17 (torrent Santo Domingo)

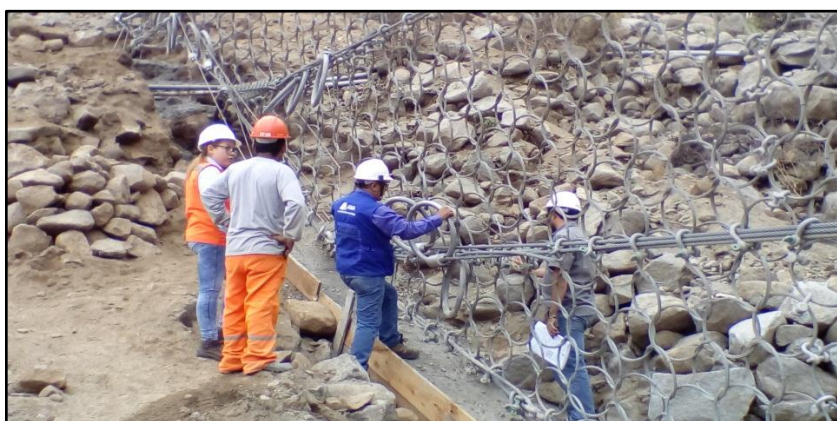
Figure 39. Actions de surveillance de l'ANA au niveau de la barrière #13 du torrent La Libertad,

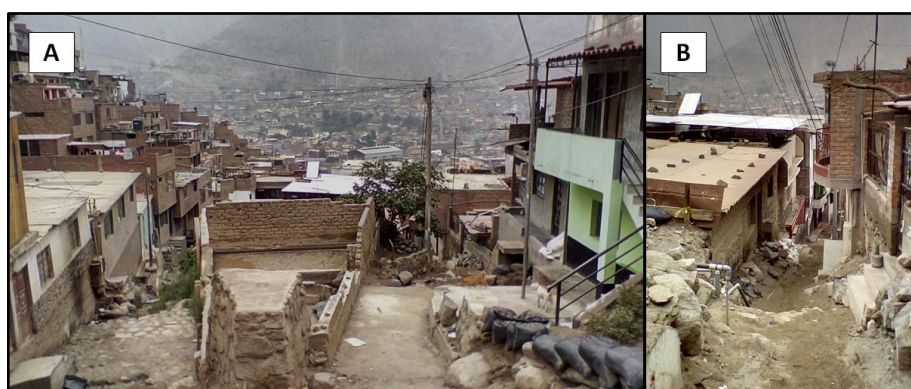
Figure 40. Chenal de la partie inférieure du bassin versant torrentiel de La Libertad,
 (A) Chenal divisé en deux chenaux bien étroits
 (B) Chenal étroit, celui de droite de la figure 42A

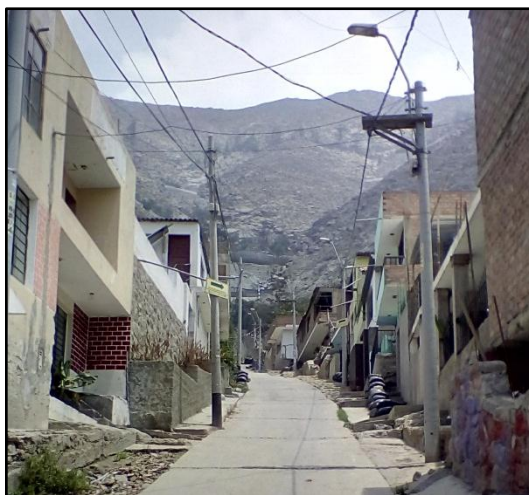
Figure 42. Chenal du torrent Carossio transformé en une piste asphaltée, presque au niveau des logements

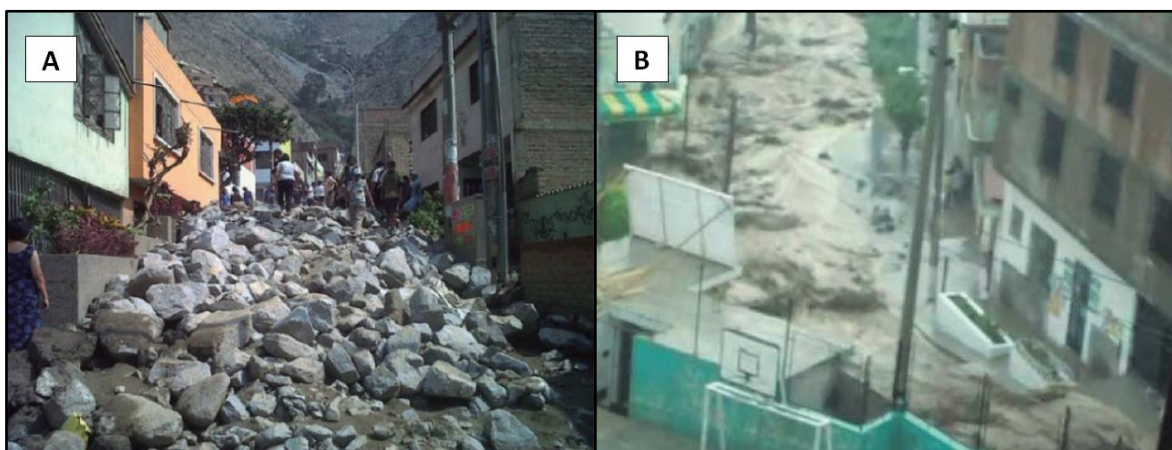
Figure A1.1. Laves torrentielles en 2012 sur la rive droite de la rivière Rimac,
(A) Dans le torrent Carossio
(B) Dans le torrent La Libertad

Sur la rive droite de la rivière Rimac, autour des torrents Quirio et Pedregal il n'y pas eu de dommages importants, seulement quelques faibles inondations de certains logements et rues. Près du torrent Carossio, les dommages ont été un peu plus forts pour les logements qui se trouvent dans les parties les plus hautes (sur la partie centrale du bassin versant torrentiel), avec la présence de blocs de grande dimension sur le chenal du torrent. Par ailleurs, dans le torrent La Libertad, la lave torrentielle a produit des dommages considérables dans quelques logements et la chute de certains poteaux électriques (Guadalupe et Carrillo, 2012) (figure A1.1).

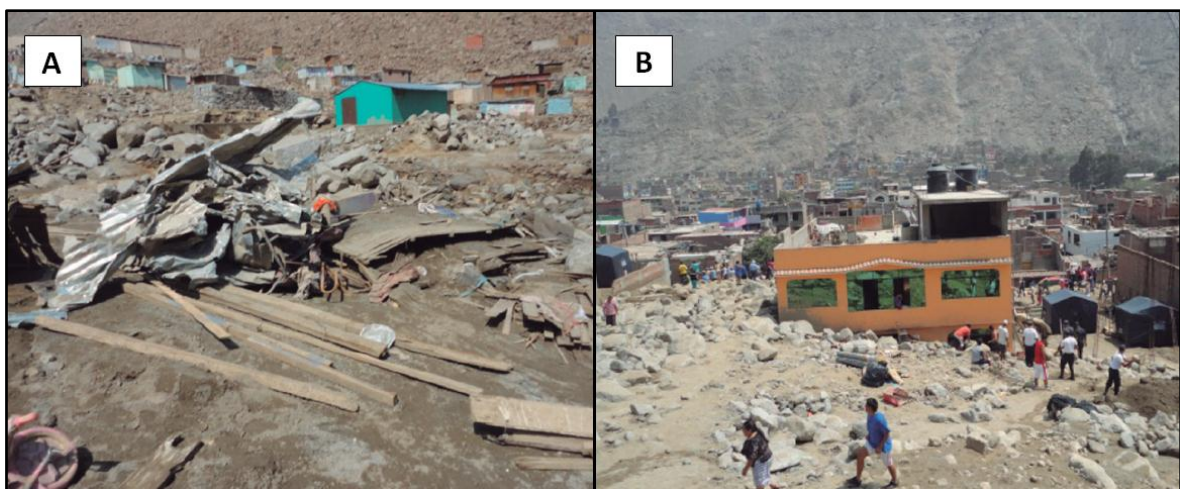
Figure A1.2. Laves torrentielles en 2012 sur la rive gauche de la rivière Rimac,
 (A) Dans le torrent La Ronda : des logements précaires détruits
 (B) Dans le torrent Mariscal Castilla : un logement enseveli du quartier Pablo Patrón, seul le troisième étage apparaît dans la figure

parties les plus hautes (sur la partie centrale du bassin versant torrentiel), et elle a produit aussi des dégâts mais légers sur les logements situés en aval. Cependant, les alentours du torrent Mariscal Castilla ont été les plus affectés. Là, le flux a débordé du chenal du torrent dans la partie centrale et inférieure du bassin versant torrentiel, dont la largeur avait été réduite pour favoriser l'installation de quelques quartiers (par exemple : San Juan de Bellavista et Mariscal Ramón Castilla), et a produit de sévères dégâts aux logements de ces zones. De plus, ce chenal réduit a contribué à augmenter la vitesse et l'intensité du flux vers l'aval, où se trouvent d'autres quartiers comme celui appelé Pablo Patrón, dont les logements ont été affectés jusqu'à leur deuxième étage (Ibid) (figure A1.2).

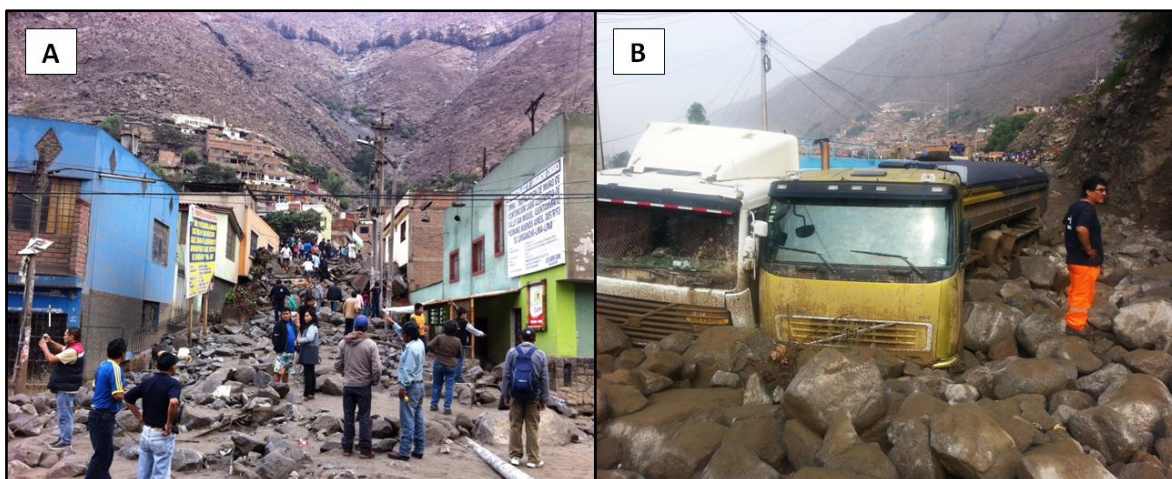
Figure A1.3. Laves torrentielles en 2015,

(A) Dans le torrent Carossio : Logements endommagés par le déplacement de grands blocs sur le chenal du torrent

Dans le torrent Corrales (Rayos de Sol), une partie de la lave torrentielle, au lieu de se déplacer dans son lit, a fait une embardée par une route, causant des préjudices au quartier La Trinchera (figure A1.3B). Par ailleurs, le réseau central de distribution d'eau potable de la zone nord sur la rive droite de la rivière Rímac a été cassé par l'impact de la lave torrentielle à Corrales, laissant sans eau les logements du quartier La Trinchera et ceux des quartiers proches. De plus, les systèmes d'égouts ont débordé et ont affecté tous ces quartiers (PREDES, 2015), jusqu'au 8 avril 2015 où tous les systèmes (d'eau, d'égouts et d'électricité) ont été rétablis, c'est-à-dire presque un mois après l'évènement (COEN-INDECI, 2015). Comme le torrent Corrales est proche du district voisin de Santa Eulalia (qui a aussi été affecté par les laves torrentielles), des agents de sécurité de ce district ont aidé à porter assistance aux victimes, et finalement il y a eu 7 décès. Parmi eux, des enfants : deux frères qui ont été trouvés dans les bras l'un de l'autre dedans les toilettes de leur logement inondé ; et la fille du maire du district de Cocachacra (province de Huarochiri), qui après avoir attendu l'ouverture de l'Autoroute Centrale (fermé par le déclenchement d'un torrent proche) dans un bus, a décidé de se déplacer à pied, et a été finalement balayée par la lave torrentielle de Corrales (communication personnelle le 28 février 2018, d'un agent de sécurité de la mairie de Santa Eulalia, Monsieur Antonio Huaynalaya).

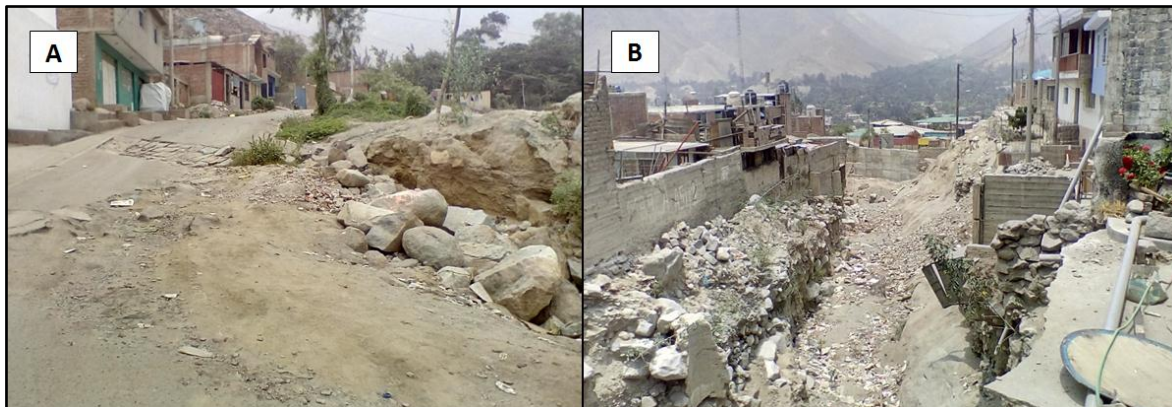
Figure A1.4. Laves torrentielles en 2017,

(A) Dans le torrent Pedregal : Dommages et accumulation de débris dans la route Tupac Amaru (parallèle au lit du torrent dans le quartier San Antonio - 2ème Zone)

presque la moitié des maisons et même une soupe populaire entière (communication personnelle le 28 février 2018, d'un leader du quartier Nicolás del Piérola – torrent Quirio, Monsieur Orlando Jimenez) (figure A1.4B).

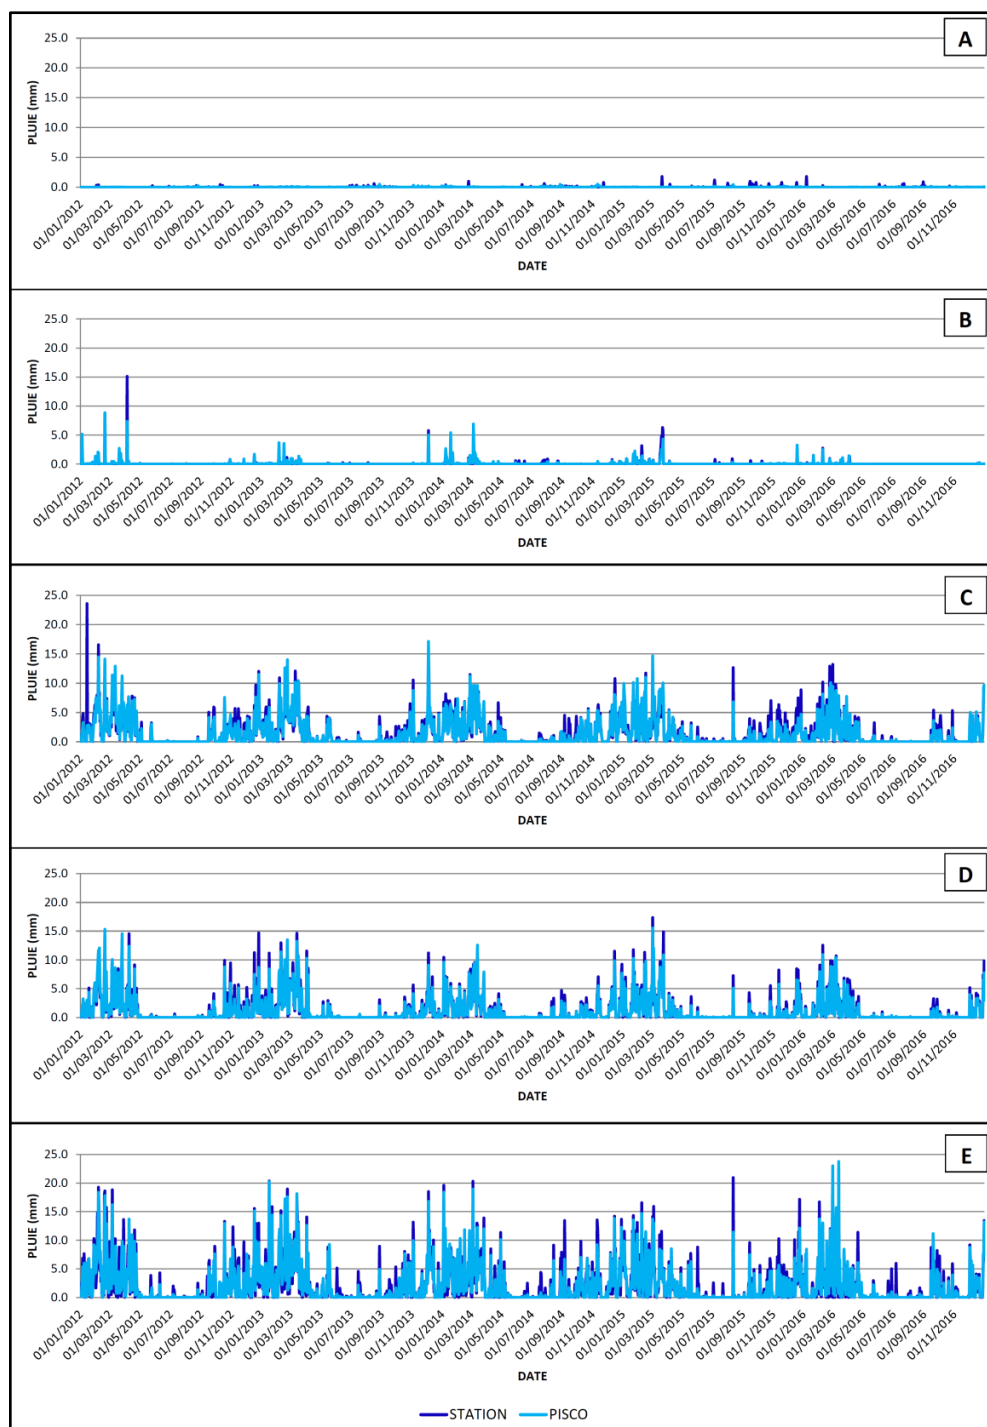
Figure A3.1. Précipitations journalières entre 2012-2016 pour les sous-bassins versants définis (SBVD) issues des données des stations pluviométriques et du produit PISCO,

- (A) SBVD-1 : Formé par le sous-bassin versant Baja río Rímac
- (B) SBVD-2 : Formé par le sous-bassin versant Jicamarca - Santa Eulalia
- (C) SBVD-3 : Formé par le sous-bassin versant Río Santa Eulalia
- (D) SBVD-4 : Formé par les sous-bassins versants Santa Eulalia – Parac, Parac – Alta río Rímac, et Quebrada Parac
- (E) SBVD-5 : Formé par les sous-bassins versants Alta río Rímac et Río Blanco

Pour ces 5 régions, nous calculons la quantité de pluie journalière entre 2012 et 2016 observées dans les stations pluviométriques et calculées dans le cadre du projet PISCO (figure A3.1). Nous pouvons observer la différence entre les quantités de précipitations observées et calculées dans les 5 SBVD. Au premier abord, les quantités des deux premiers SBVD (SBVD-1 et SBVD-2) sont inférieures à celles des trois autres SBVD et les valeurs de PISCO sont supérieures à celles des stations.

Pour obtenir des informations plus précises sur ces différences, le tableau A3.2 a été construit. Il montre, pour chaque SBVD, les précipitations moyennes annuelles entre 2012 et 2016, et les différences entre données de stations et données PISCO. Ce tableau montre ce qui a déjà été présenté dans la figure A3.1, c'est à dire que le SBVD-3, le SBVD-4 et le SBVD-5 ont les quantités de pluies les plus fortes (environ 380 mm/an, 300 mm/an et 500 mm/an, respectivement), car ils se localisent dans la cordillère des Andes, tandis que les quantités des SBVD-1 et SBVD-2 (environ 5 mm/an et 25 mm/an, respectivement) sont plus basses, car ils se localisent plus près de la côte péruvienne qui est caractérisée par ses précipitations faibles. Dans les deux premiers SBVD, les différences sont fortes et positives ($\Delta_{SBVD-1} = 18,7\%$; $\Delta_{SBVD-2} = 30,8\%$), c'est-à-dire qu'ici, les valeurs de PISCO sont supérieures à celles des stations. Cependant, dans les cas des autres SBVD, cette différence est plus faible et négative ($\Delta_{SBVD-3} = -8,9\%$; $\Delta_{SBVD-4} = 8,6\%$; $\Delta_{SBVD-5} = -4,1\%$), c'est-à-dire que les valeurs de PISCO sont inférieures à celles des stations.
