MÁSTER OFICIAL EN PLANIFICACIÓN TERRITORIAL Y GESTIÓN AMBIENTAL

TRABAJO DE FIN DE MASTER

**ANÁLISIS GEOMORFOLÓGICO-HISTÓRICO DEL VALLE DE SAN
RAFAEL – CUENCA DEL RÍO CASMA, PERÚ**

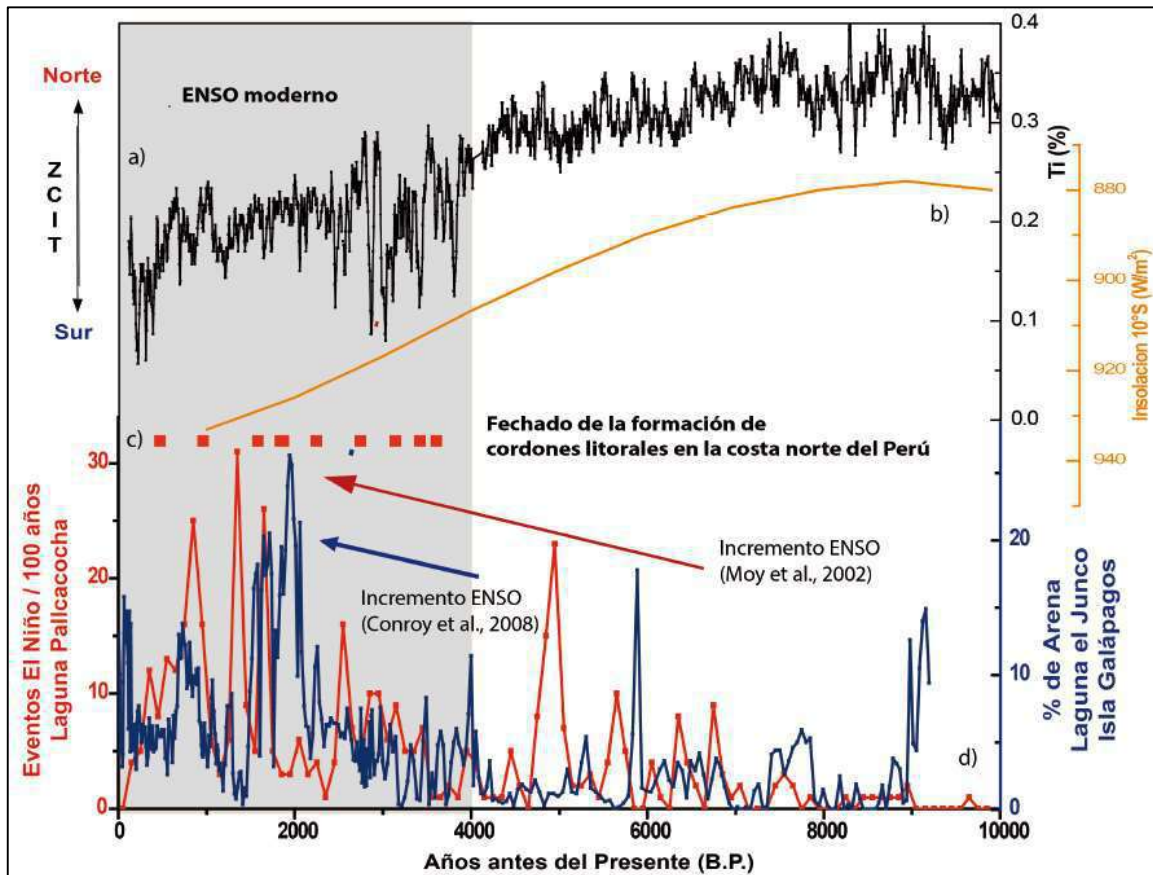
FIGURA 2. EVENTOS EL NIÑO EN LOS ÚLTIMOS 10000 AÑOS (APÉSTEGUI & TAKAHASHI, 2016)

Según los resultados del primer estudio, y tal como se puede observar en la Figura 2, durante el Holoceno la ocurrencia del FEN ha sido bastante variable, observándose un incremento en la intensidad de las lluvias en los últimos 2000 años (posiblemente El Niño), incremento que coincide con una migración hacia el sur de la Zona de Convergencia Intertropical. Durante el Holoceno Medio existió una menor ocurrencia del FEN. Una de las conclusiones más interesantes es que “no se puede descartar que en el pasado remoto los eventos ENSO hayan tenido un comportamiento distinto a lo que hemos visto en los siglos recientes”.

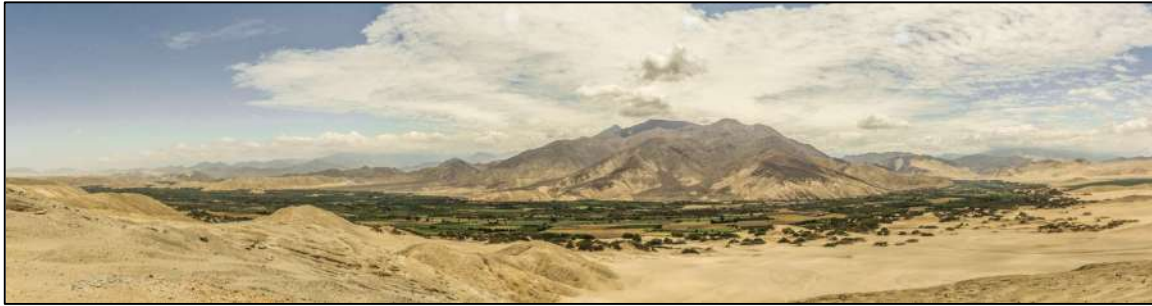
FOTO 1. VISTA GENERAL DEL ÁREA DE ESTUDIO QUE MUESTRA EL VALLE Y SECTORES DE COLINAS, VALLE AGRÍCOLA Y ABANICOS ALUVIALES. FOTO: CÉSAR ABAD PÉREZ/MUNICIPALIDAD PROVINCIAL DE CASMA, 2017

Según la información generada por la Municipalidad Provincial de Casma para el Plan de Manejo del Observatorio Arqueoastronómico de Chankillo (Municipalidad Provincial de Casma, 2017b), en el ámbito existen formas de origen denudacional, aluvial y eólico (ver Figuras 5, 6 y Foto 1).

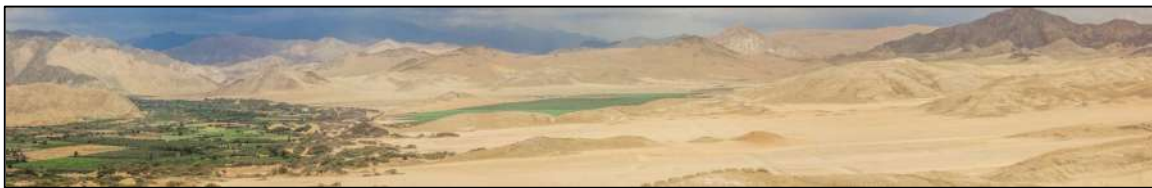
FOTO 2. ABANICOS ALUVIALES CON RECUBRIMIENTO EÓLICO EN LA MARGEN IZQUIERDA DEL RÍO CASMA, SECTOR CHANKILLO. FOTO: CÉSAR ABAD PÉREZ, 2018

La mayor parte de los cauces y abanicos aluviales que se encuentran en la margen izquierda del río Casma, tienen recubrimiento de arena de espesor variables, pues se encuentran en un corredor de dunas (foto 2).

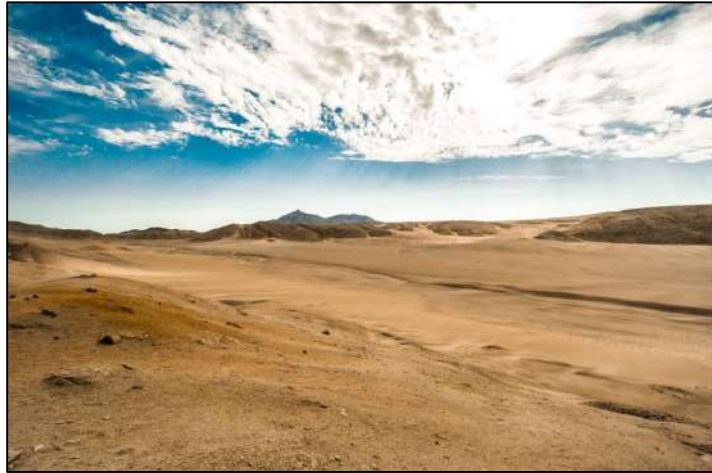
FOTO 3. PLANICIE ALUVIAL Y CAUCE EN LOS ALREDEDORES DE CHANKILLO. FOTO: CÉSAR ABAD PÉREZ/MUNICIPALIDAD PROVINCIAL DE CASMA, 2017

Existen evidencias de actividad torrencial, sin embargo, es un poco difícil de interpretar debido a la intensa actividad eólica. En el caso de la cuenca torrencial que se encuentran en los alrededores del sitio arqueológico Chankillo, existe un cauce aparentemente inactivo (ver Foto 3); sin embargo, debido a las precipitaciones del año 2017 ocurrió la activación de algunas quebradas, ocurriendo algunos flujos de detritos (ver Foto 4), cuyos depósitos fueron sepultados rápidamente en unos días por la arena (Municipalidad Provincial de Casma, 2017b).

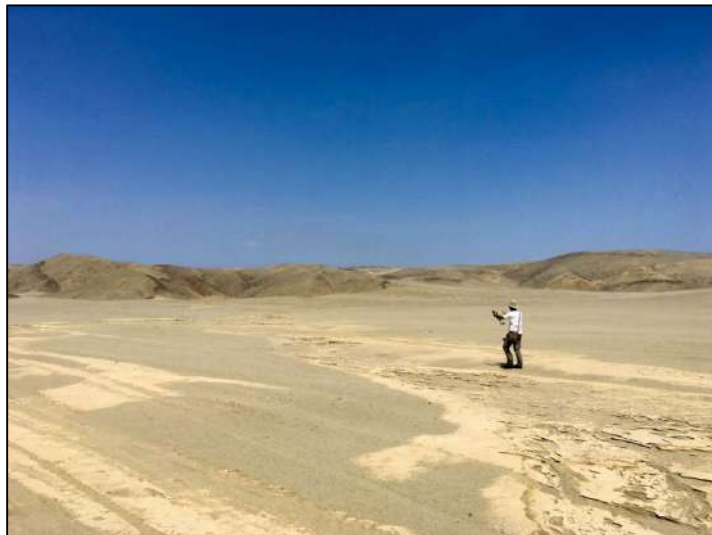
FOTO 4. PEQUEÑO FLUJO DE DETRITOS PRODUCIDO EN LOS ALREDEDORES DEL SITIO ARQUEOLÓGICO CHANKILLO. FOTO: CÉSAR ABAD PÉREZ/MUNICIPALIDAD PROVINCIAL DE CASMA, 2017

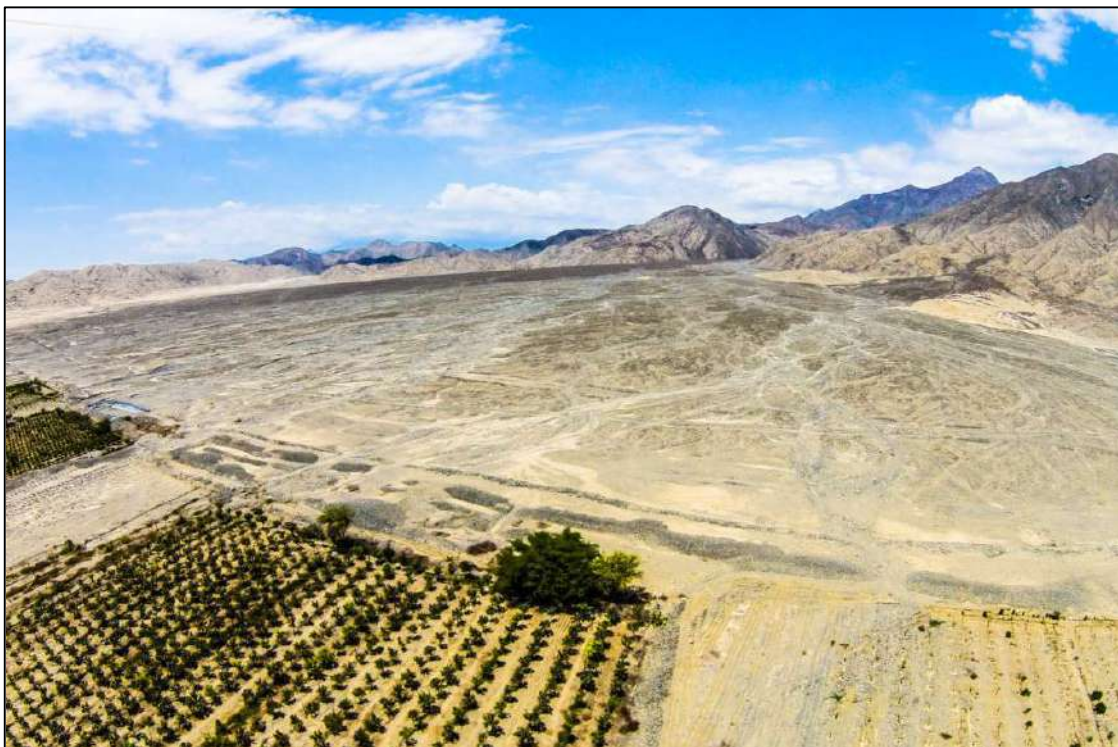
FOTO 5. ABANICO ALUVIAL PAMPA DE LAS LLAMAS CON VIDENCIAS DE FLUJOS RECIENTES. FOTO: CÉSAR ABAD PÉREZ/MUNICIPALIDAD PROVINCIAL DE CASMA, 2017

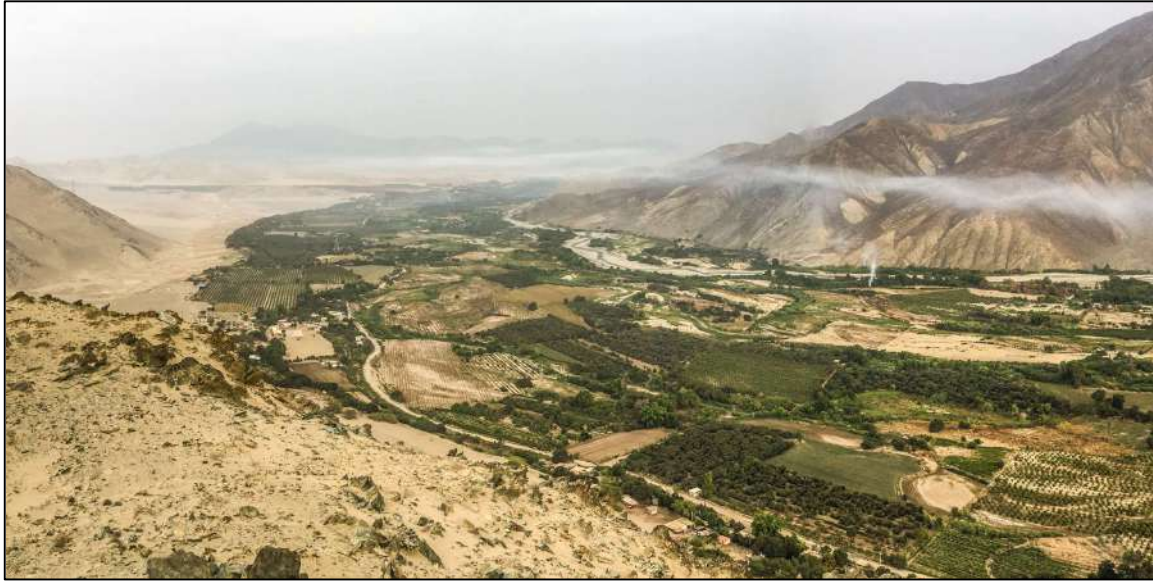
FOTO 6. VALLE DEL RÍO CASMA. FOTO: CÉSAR ABAD PÉREZ, 2018

El río Casma presenta por muchos tramos un drenaje trezado, es decir, no tiene un cauce fijo, cuya dinámica depende principalmente de las crecidas relacionadas, principalmente, por el Fenómeno el Niño. Esta unidad presenta un ancho variable que varía entre los 1000 y 1700 metros en el área de estudio (ver Foto 6).

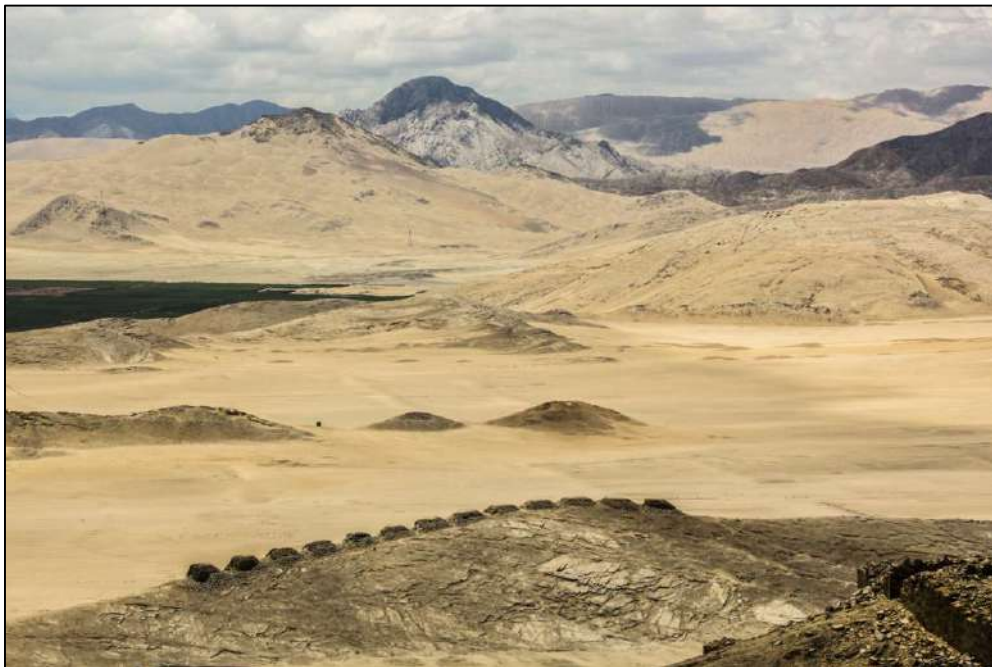
FOTO 7. COLINAS MODELADAS EN ROCA INTRUSIVA, CON EVIDENCIAS DE OCUPACIÓN PREHISPÁNICA. FOTO: CÉSAR ABAD PÉREZ, 2018

En el área de estudio predominan rocas volcánicas sedimentarias e intrusivas. Hacia la margen derecha tenemos afloramientos de tonalitas diaclasadas que han sido allanadas por procesos erosivos en el pasado. Forman colinas con cimas aplanadas. Algunas de ellas están asociadas a procesos tectónicos, como las que se muestran en la foto 8, donde en el primer plano se puede observar una faceta triangular producto de la presencia de una falla geológica, la misma que cuenta muestra evidencias de ocupación prehispánica.

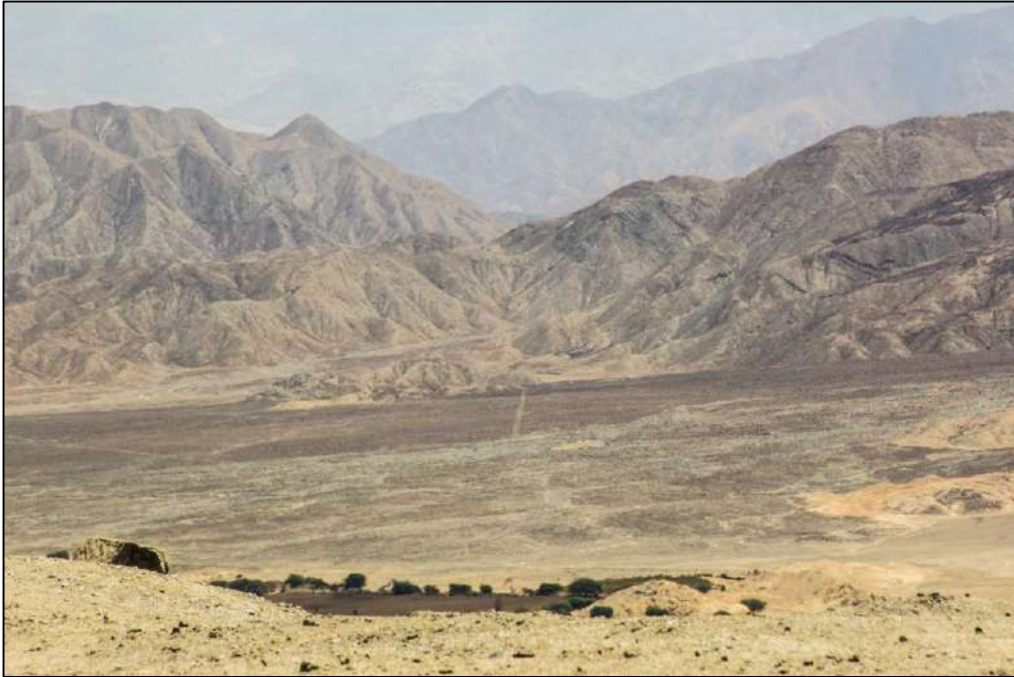
FOTO 8. COLINAS EN LOS ALREDEDORES DEL CONO ALUVIAL PAMPA DE LAS LLAMAS. FOTO: CÉSAR ABAD PÉREZ, 2018

En la margen derecha se observan colinas con altitudes superiores a los 800 metros. Estas han sido modeladas predominantemente en roca volcánico sedimentaria, presentando fuertes pendientes, y formando parte de las cabeceras de las cuencas torrenciales (ver Foto 8).

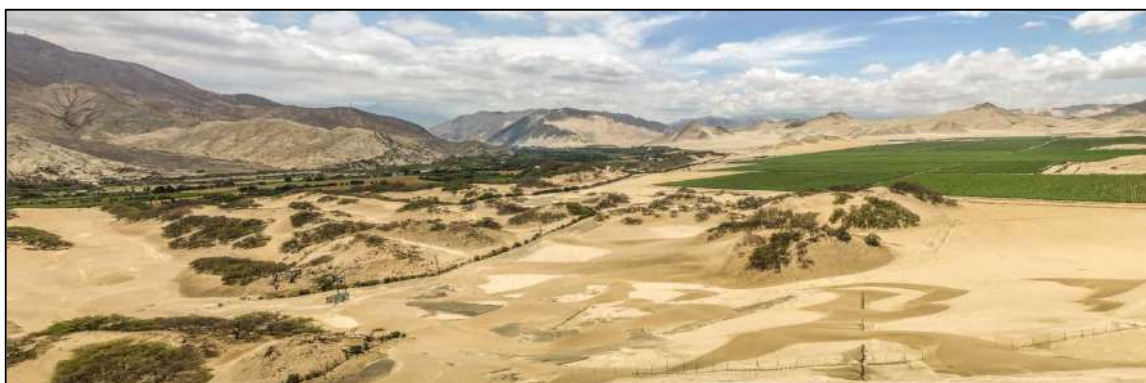
FOTO 9. DUNAS BARJÁN ACTIVAS Y FRENTE DE DUNAS ESTABILIZADAS POR LOS ALGARROBOS. FOTO: CÉSAR ABAD PÉREZ/MUNICIPALIDAD PROVINCIAL DE CASMA, 2017

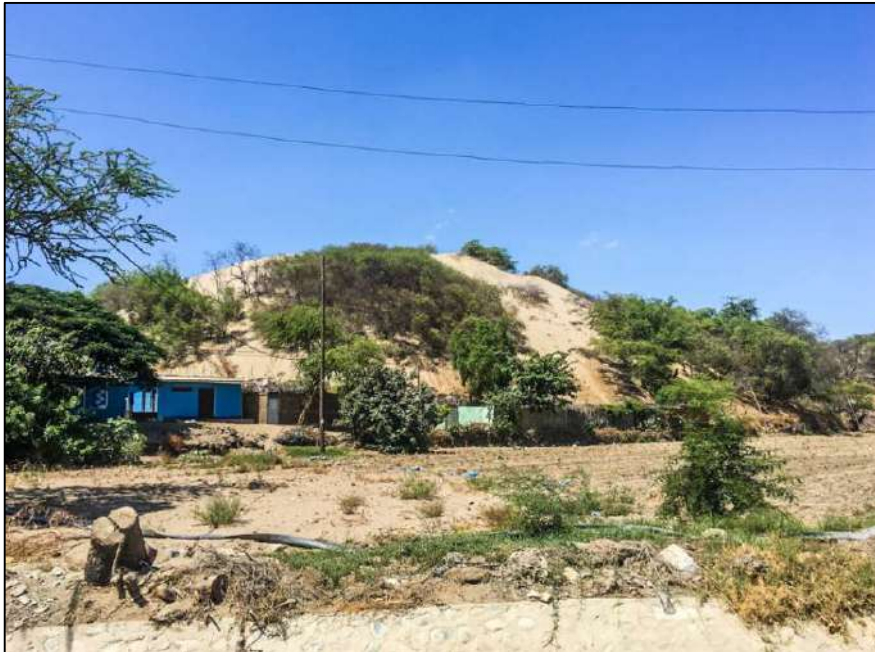
FOTO 10. DUNAS ESTABILIZADAS POR EL ALGARROBO. FOTO: CÉSAR ABAD PÉREZ/MUNICIPALIDAD PROVINCIAL DE CASMA, 2017

Las ramas y follaje de los algarrobos contribuyen a retener la arena, y a su vez, impiden la entrada de la arena en el Valle. Esta variedad de prosopis crece postrada, lo que le permite seguir estabilizando la duna, la que, a su vez va recibiendo materia orgánica en su interior (ver Foto 10).

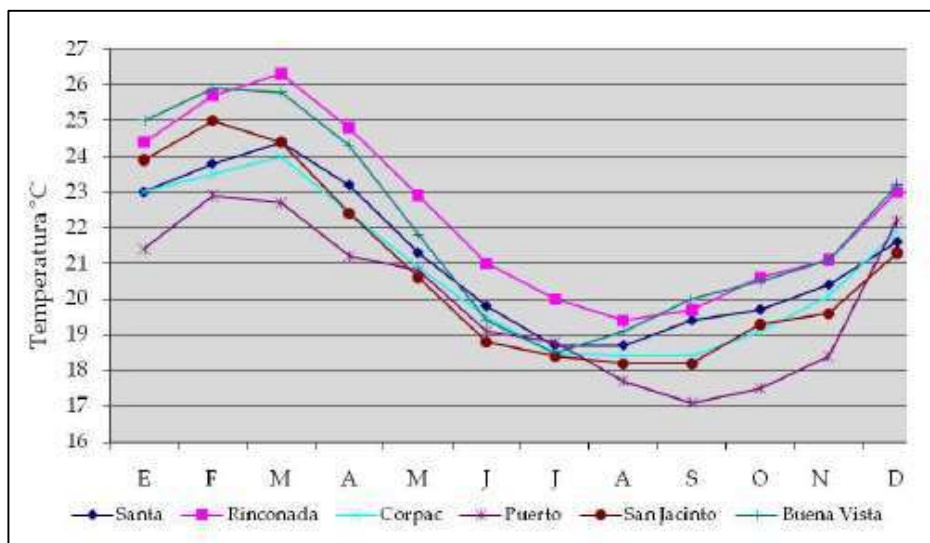
FIGURA 7. TEMPERATURA MEDIA MENSUAL (HUARAC, 2011).

Las máximas temperaturas se presentan entre los meses de enero a abril (ver Figura 7), siendo la máxima temperatura promedio de 26°C en el mes de febrero. La mínima se encuentra en el mes de julio, con un poco más de 18°C.

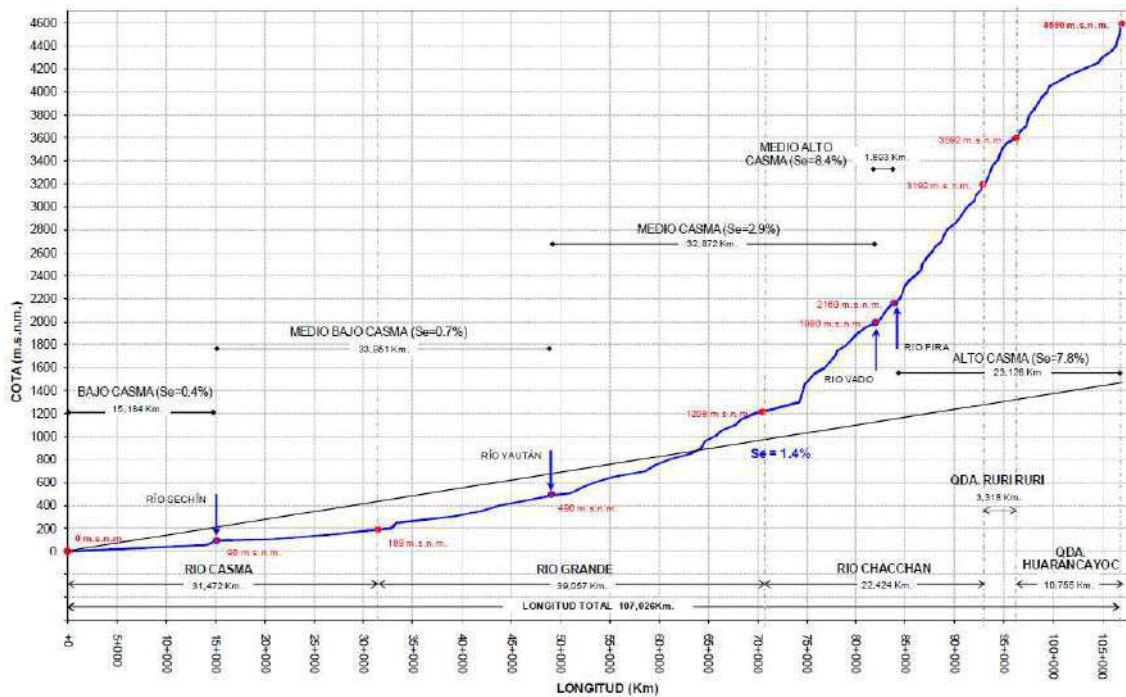
FIGURA 9. PERFIL LONGITUDINAL DEL RÍO CASMA (INRENA, 2007A)

El ámbito de estudio forma parte de la cuenca del río Casma, con sus nacientes en las alturas de la Cordillera Negra. La cuenca tiene una altitud máxima de 4862 m.s.n.m. El área de estudio se encuentra en el tramo denominado medio bajo, que cuenta con una pendiente media de entre 0.6 y 0.7 % (INRENA, 2007a). Como puede observarse en la Figura 9, aguas arriba del área de estudio hay un cambio importante de pendiente (entre 2.9 % a 0.7 %), lo que influye significativamente en la capacidad del río, lo que permite que haya una alta descarga de sedimentos en la zona, formándose el patrón trenzado del cauce.

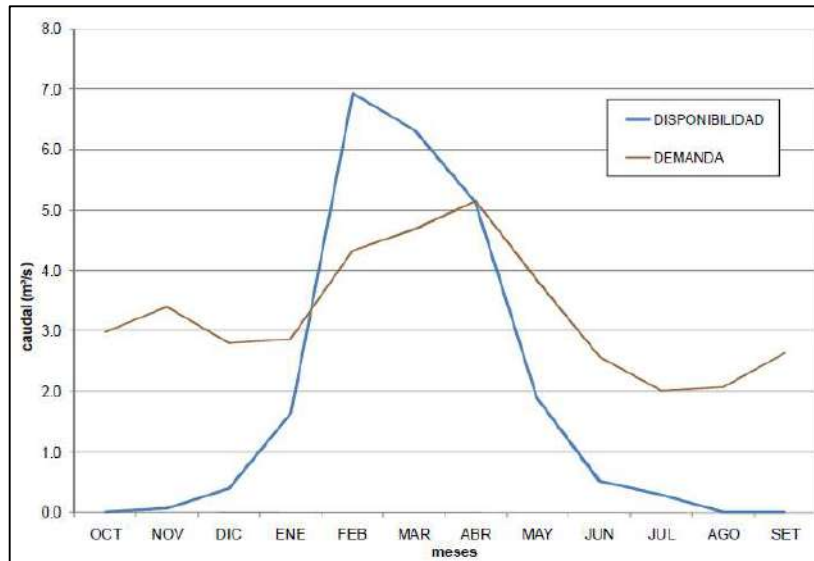
FIGURA 10. BALANCE HÍDRICO GENERAL DE CASMA (M3/SEG). (INRENA, 2007A)

El balance hídrico del Valle de Casma, muestra un déficit de 43 MMC distribuidos durante todos los meses, con excepción de febrero y marzo, donde se presenta un superávit (ver Figura 8). La principal demanda de agua superficial proviene de la actividad agrícola. La demanda poblacional es satisfecha con agua subterránea.

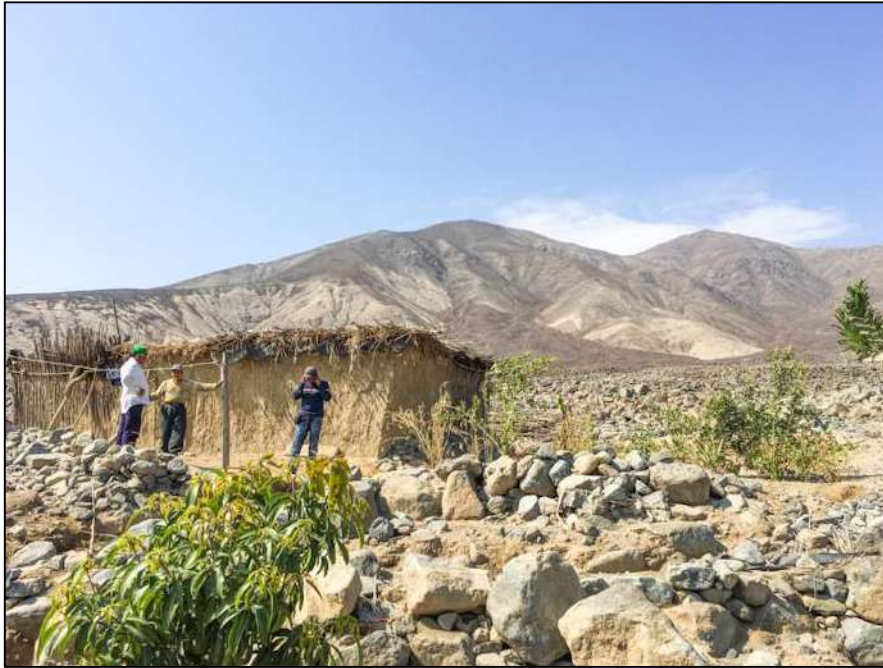
FOTO 12. VISITA A ZONA QUE FUE AFECTADA POR UN FLUJO DE DETRITOS DURANTE EL AÑO 2017. FOTO: CÉSAR ABAD PÉREZ, 2018

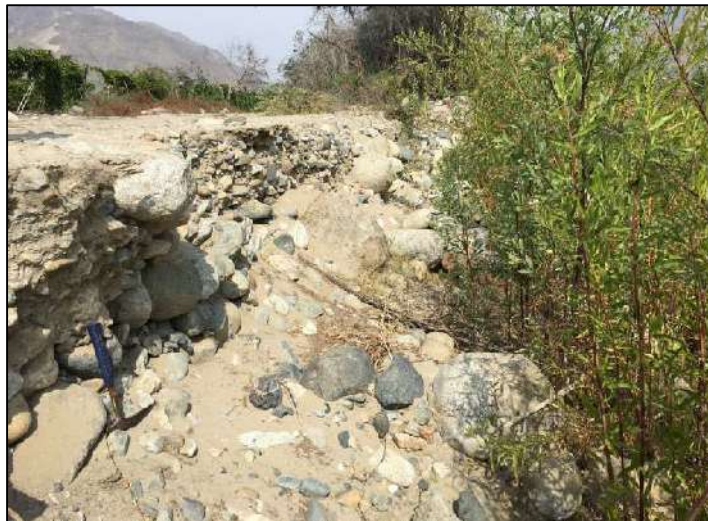
FOTO 13. MÁRGENES RECIENTEMENTE EROSIONADOS EN EL AÑO 2017. FOTO: CÉSAR ABAD PÉREZ, 2018

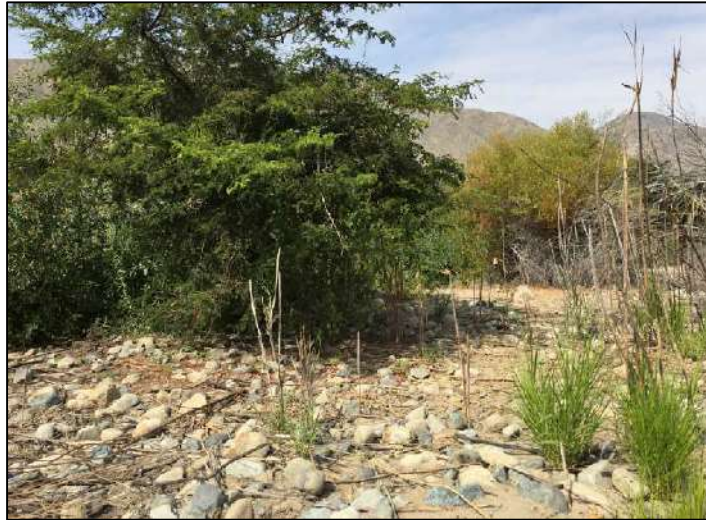
FOTO 14. ZONA INUNDADA EL AÑO 2017. FOTO: CÉSAR ABAD PÉREZ, 2018

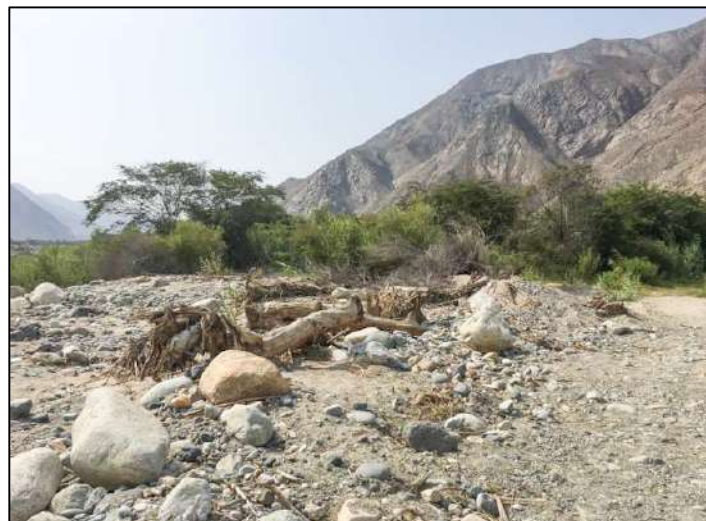
FOTO 15. ROCAS Y TRONCOS DEPOSITADOS POR LAS INUNDACIONES DEL AÑO 2017. FOTO: CÉSAR ABAD PÉREZ, 2018

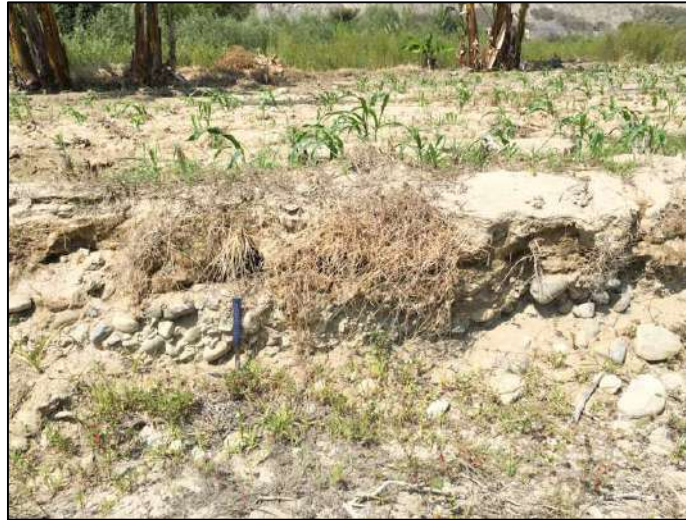
**FOTO 16. DEPÓSITO DE INUNDACIÓN DEL AÑO 2017 DONDE SE VIENE REALIZANDO ACTIVIDAD AGRÍCOLA.
FOTO: CÉSAR ABAD PÉREZ, 2018**

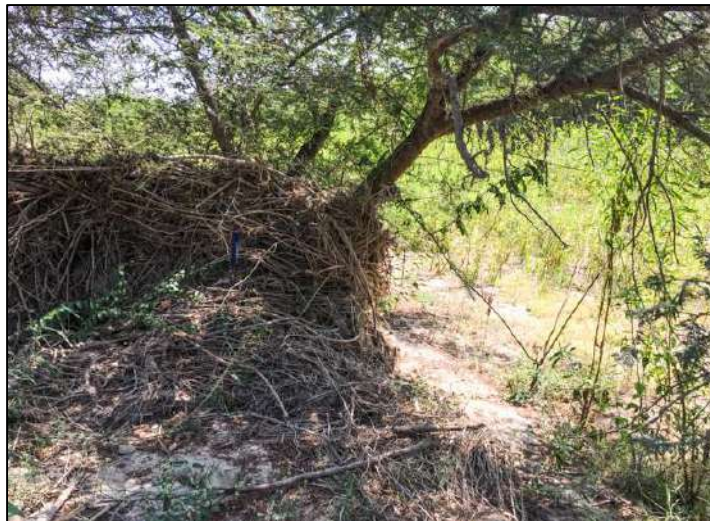
**FOTO 17. FLOTANTES LIGEROS QUE INDICAN EL CALADO DE LA INUNDACIÓN DEL AÑO 2017. FOTO: CÉSAR
ABAD PÉREZ, 2018**

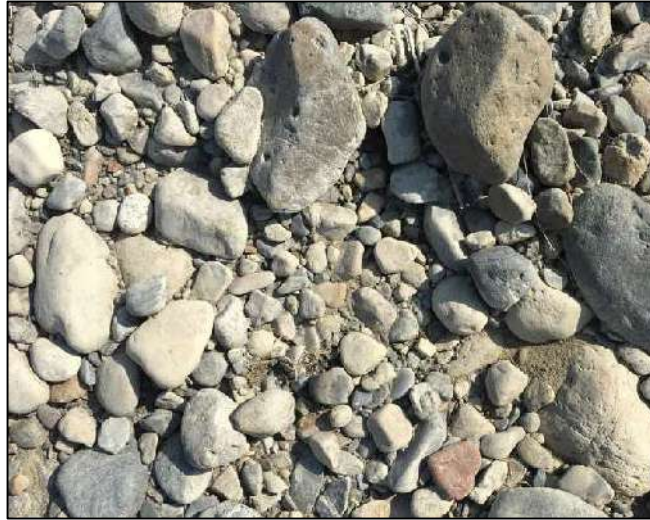
FOTO 18. REGISTRO DE DETALLE DE SEDIMENTOS PARA PROCESAMIENTO. FOTO: CÉSAR ABAD PÉREZ, 2018

También se realizó el registro fotográfico de sedimentos para su posterior procesamiento con el software Digital Gravelometer (Foto 18). Adicionalmente, se realizó la verificación de la situación de las obras de protección implementadas después del año 2017 (Foto 19).

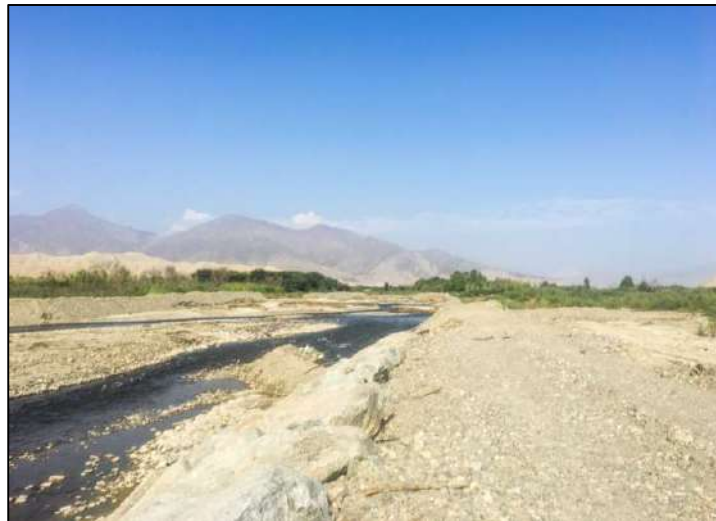
FOTO 19. DIQUES DE TIERRA EROSIONADOS POR LAS CRECIDAS DEL AÑO 2018. FOTO: CÉSAR ABAD PÉREZ, 2018

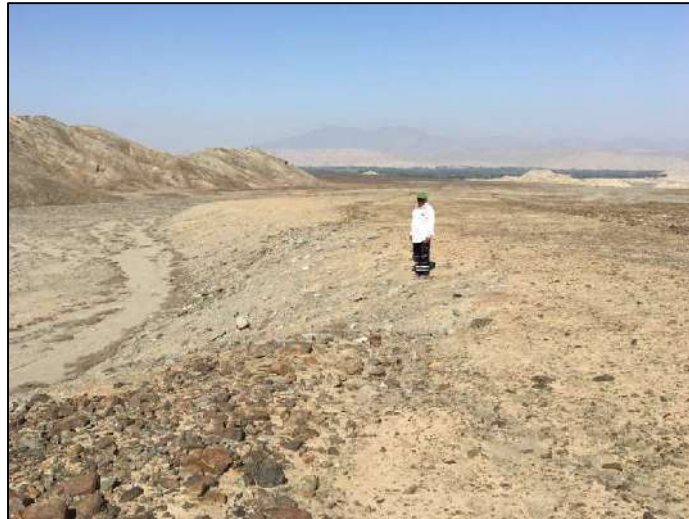
FOTO 20. DEPÓSITOS ESTABLES A LA DERECHA, Y CAUCES ACTIVOS DEL CONO ALUVIAL DE LA QUEBRADA PAMPA DE LAS LLAMAS.

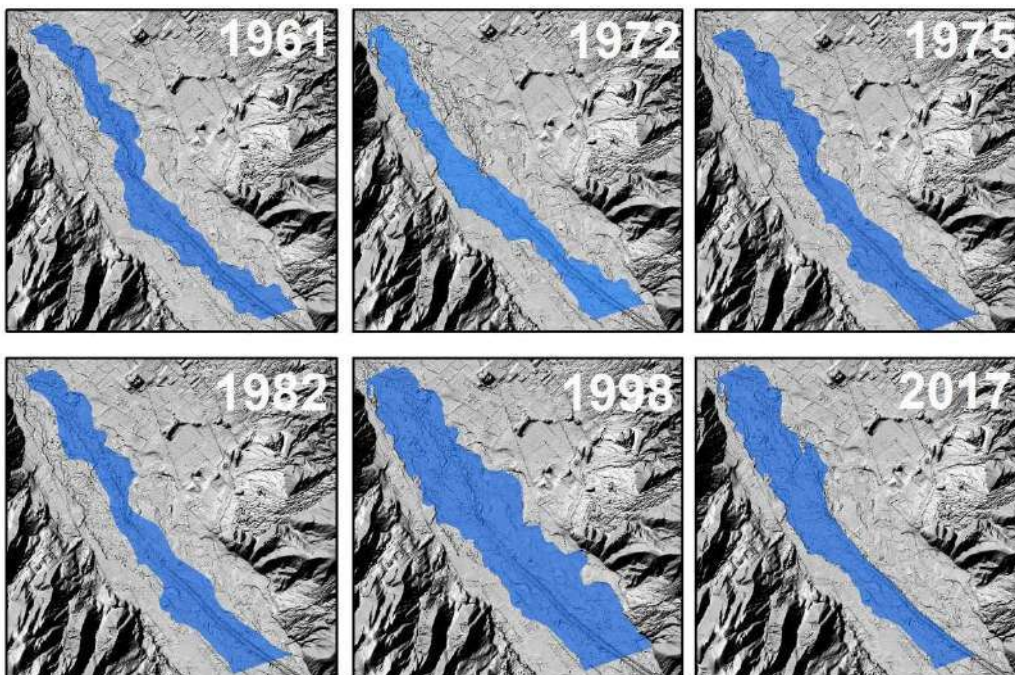
FIGURA 24. MAPEO EVOLUTIVO EN TRAMO SELECCIONADO. ELABORACIÓN PROPIA
