**“EVALUACIÓN GEOMECÁNICA DE LOS TALUDES
DE EXCAVACIÓN EN ROCA FIJA Y
POTENCIALIDAD DE DESLIZAMIENTO DE
MATERIALES CUATERNARIOS – CARRETERA
INTEROCEÁNICA DEL SUR TRAMO 4 KM. 241+090
A 241+220, 2019 – 2021.”**

TESIS

**PARA OBTENER EL GRADO DE:
MAGISTER EN GEOMECÁNICA MINERA**

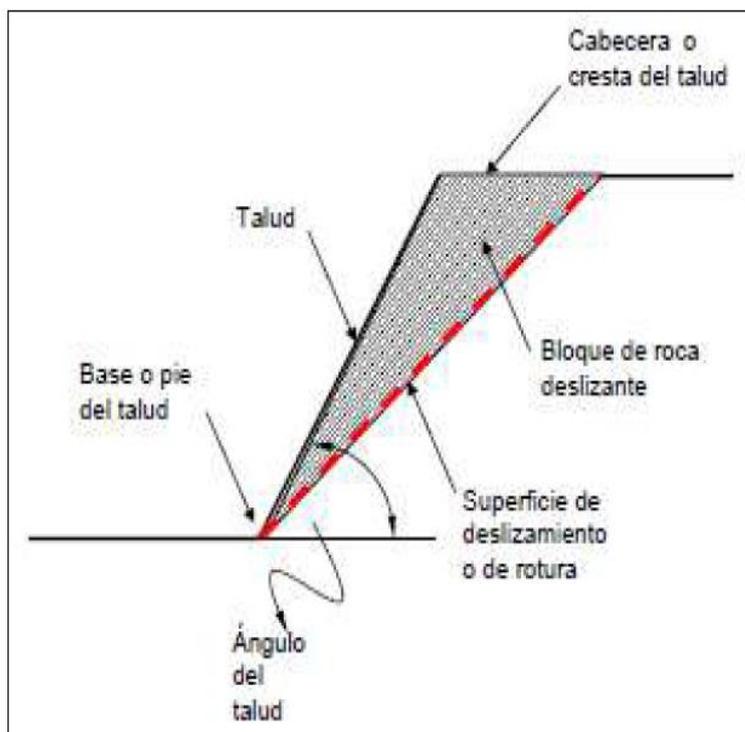
Figura 1 Partes de un talud.

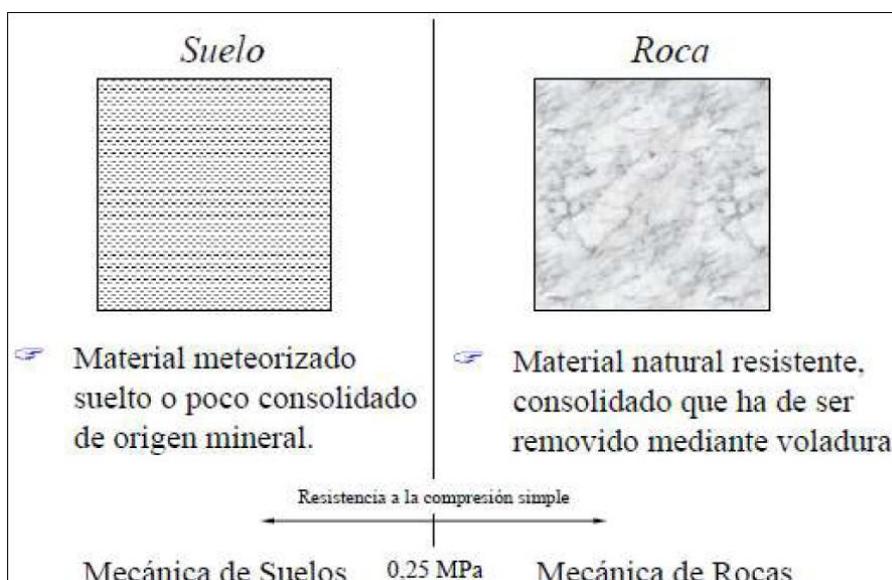
Figura 2 Terminología y diferencia entre suelo y roca

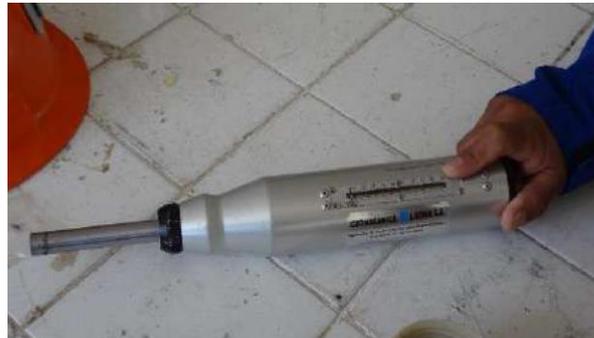
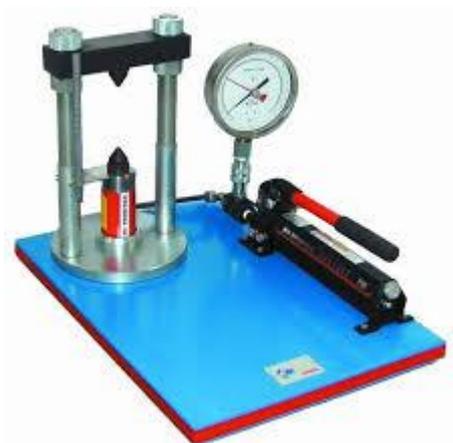
Figura 3 Equipos para ensayo de carga puntual

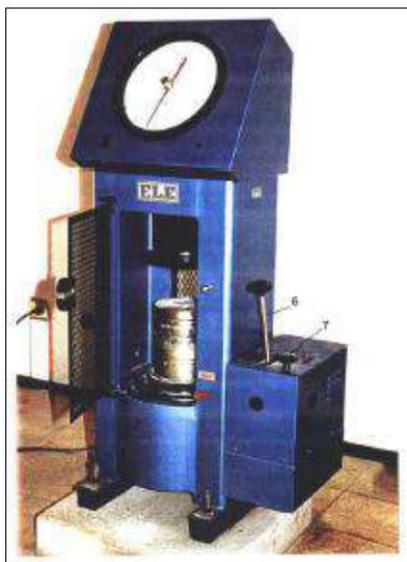
Figura 4 Máquina de compresión uniaxial.

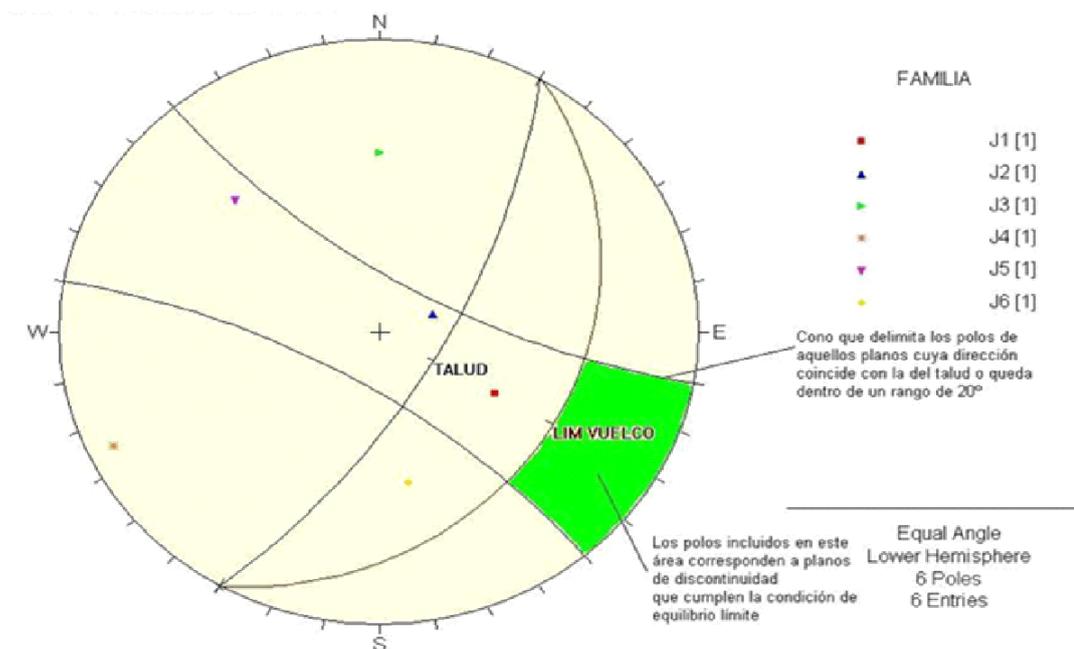
Figura 5 Análisis del vuelco mediante el programa DIPS

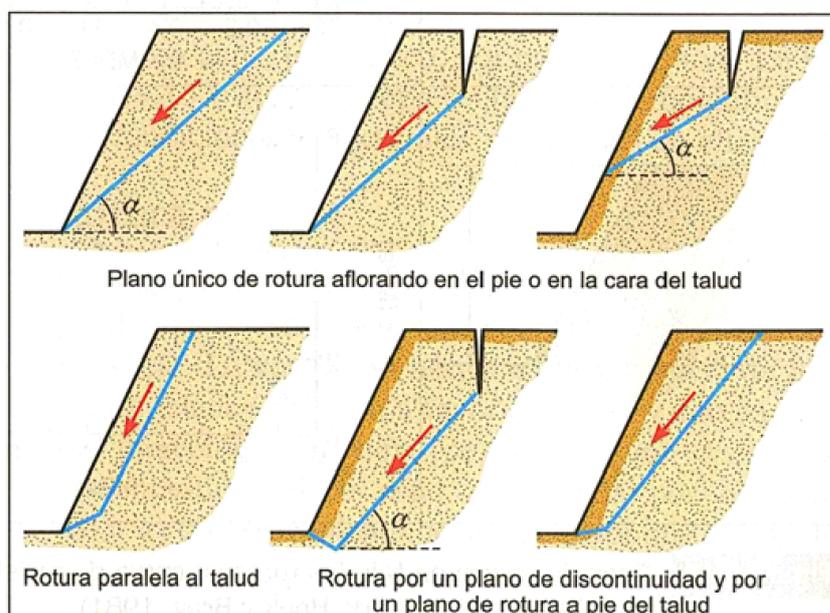
Figura 6 Esquema de tipos de roturas en deslizamientos planares

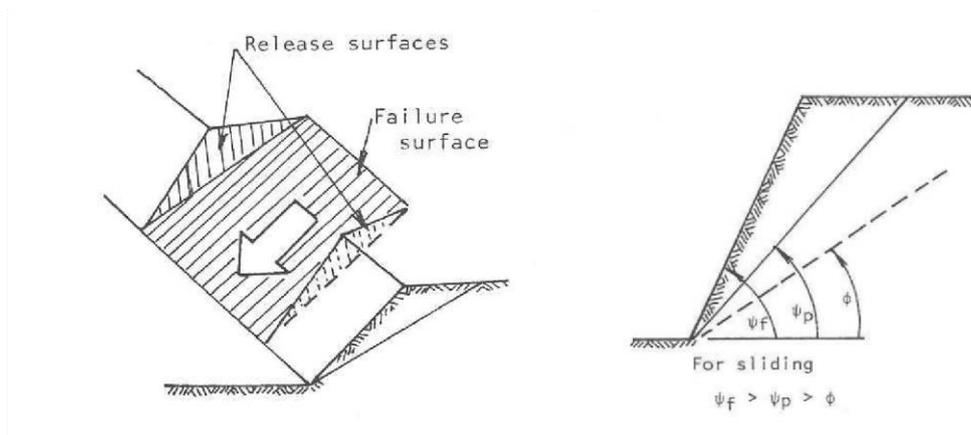
Figura 7 Condiciones para rotura planar

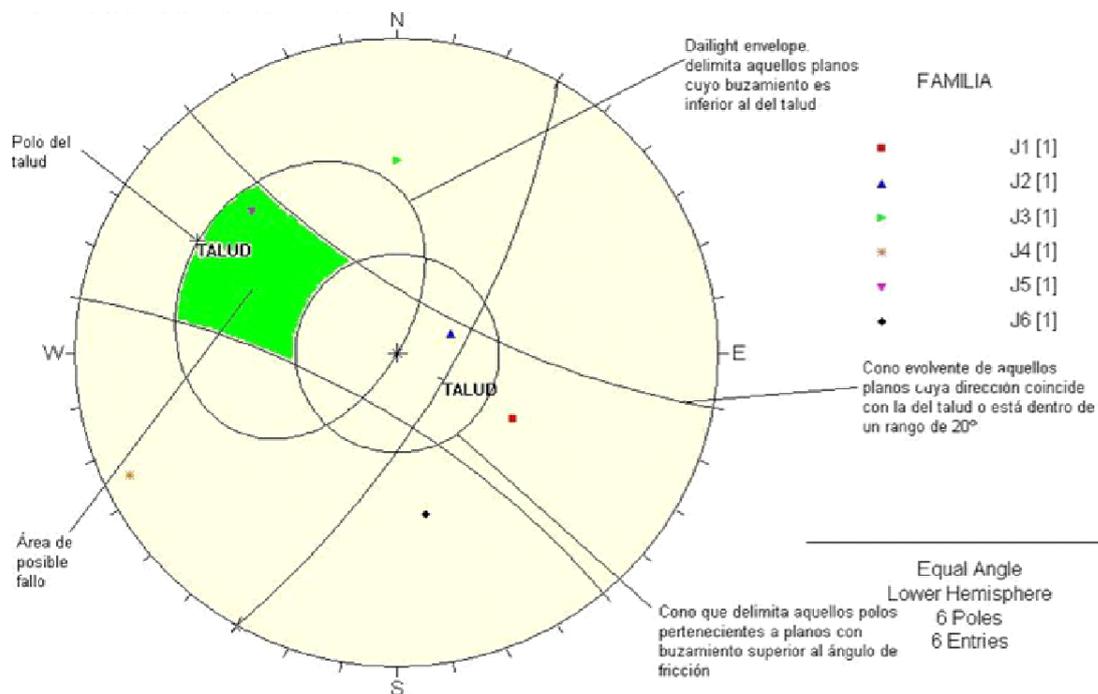
Figura 8 Análisis de la rotura planar mediante el programa DIPS Rotura por formación de cuñas

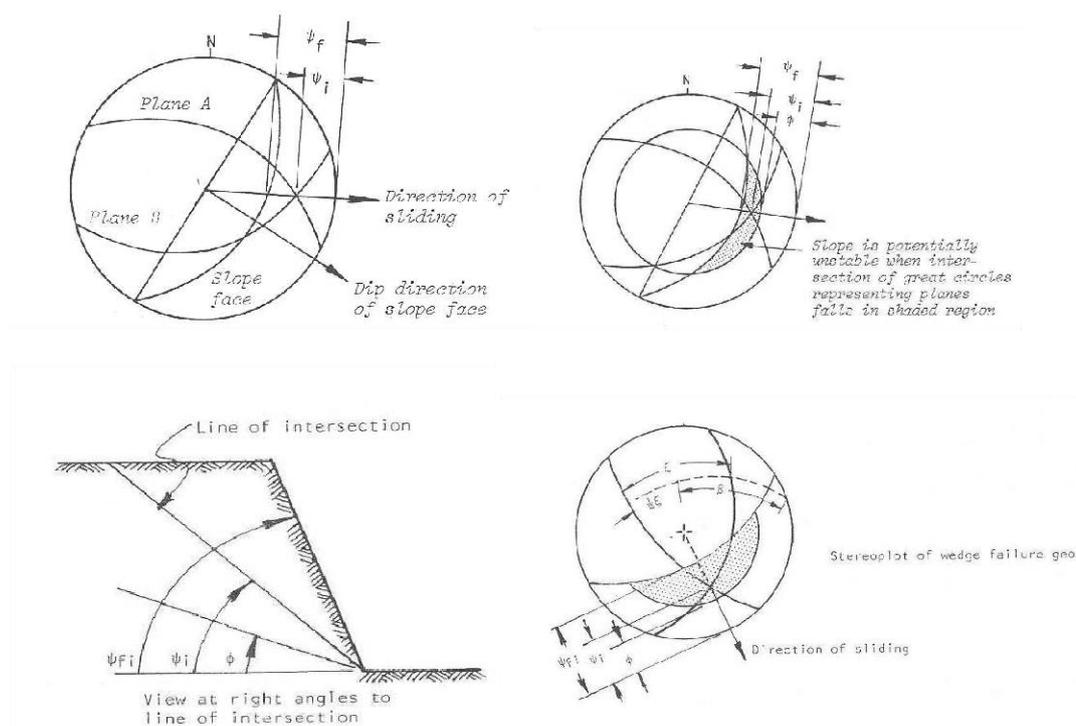
Figura 9 Condiciones para la formación de bloques

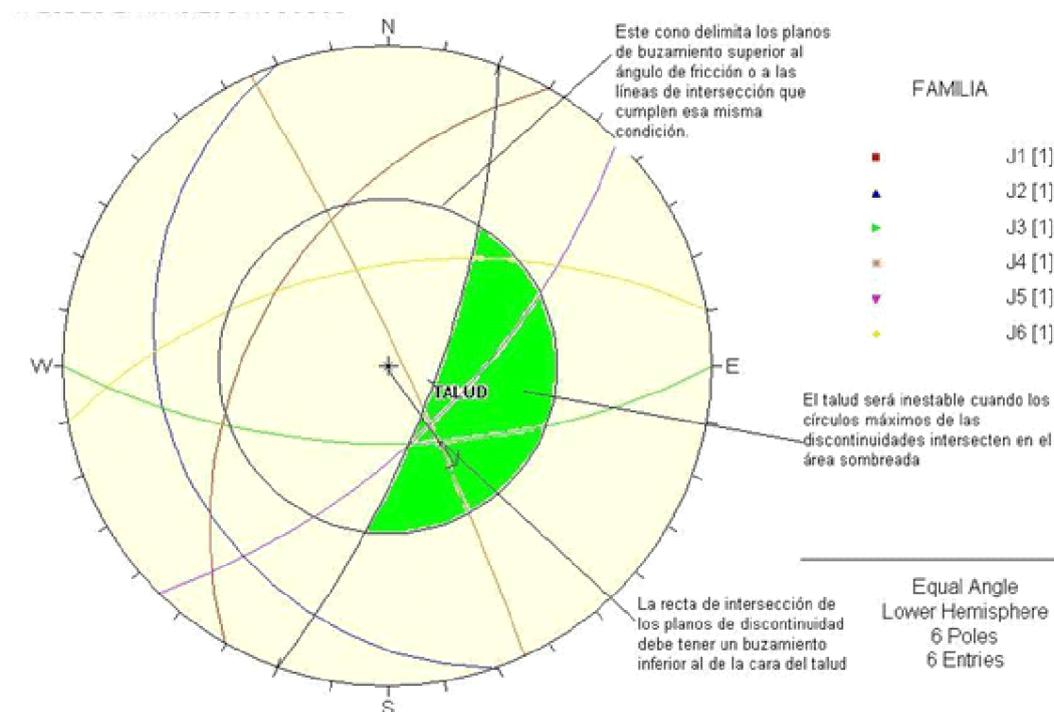
Figura 10 Análisis de cuñas mediante el programa DIPS.

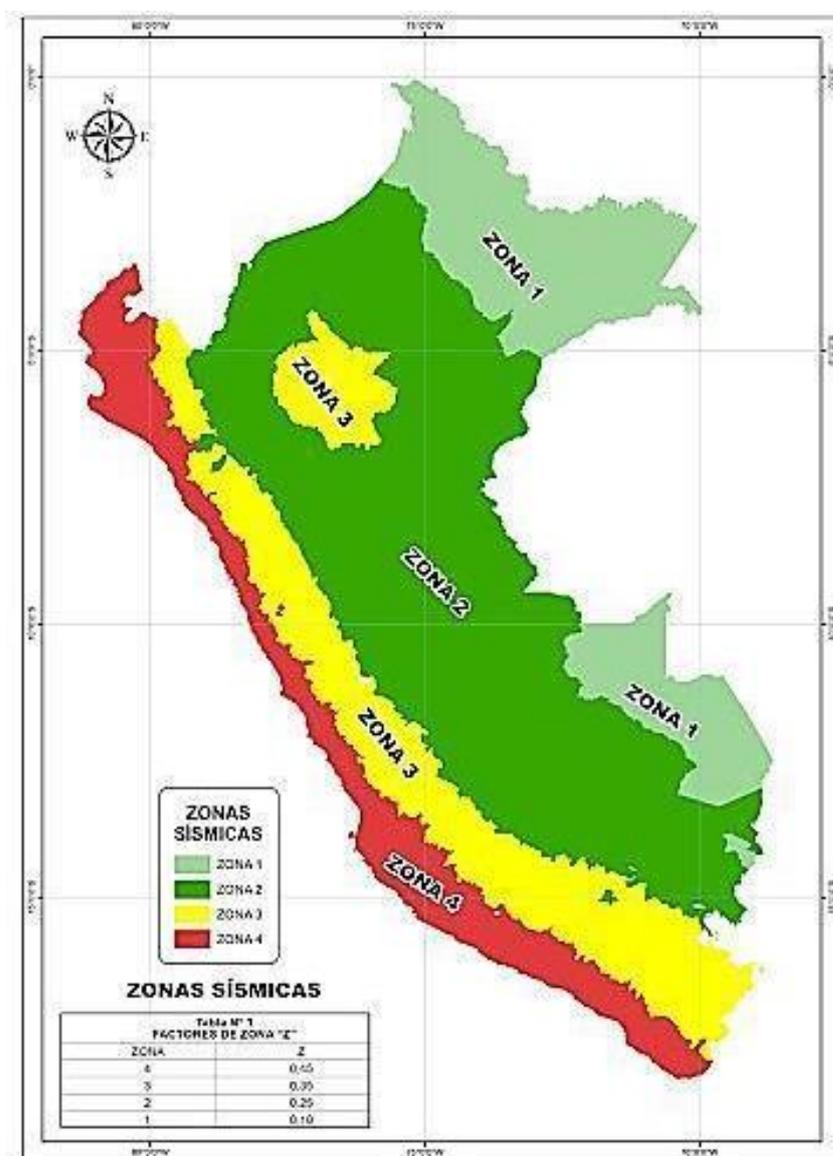
Figura 11 Mapa nacional de zonas sísmicas.

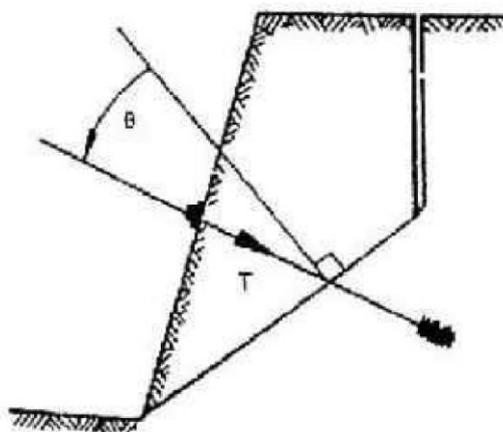
Figura 12 Colocación de anclajes.

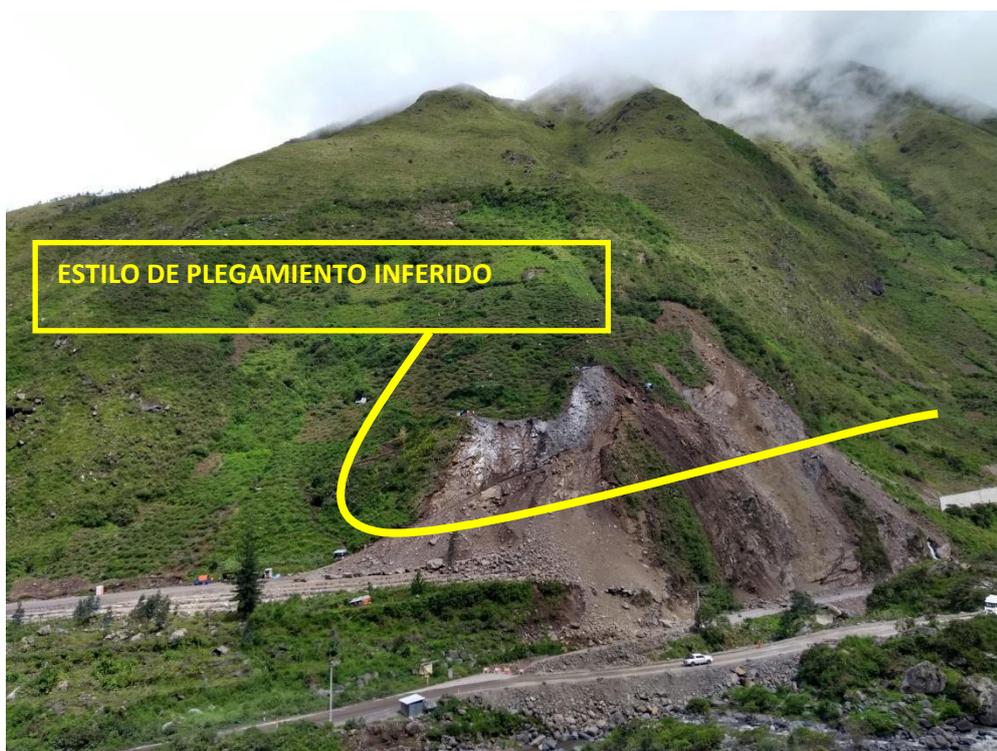
Figura 15 Estilo de plegamiento inferido.

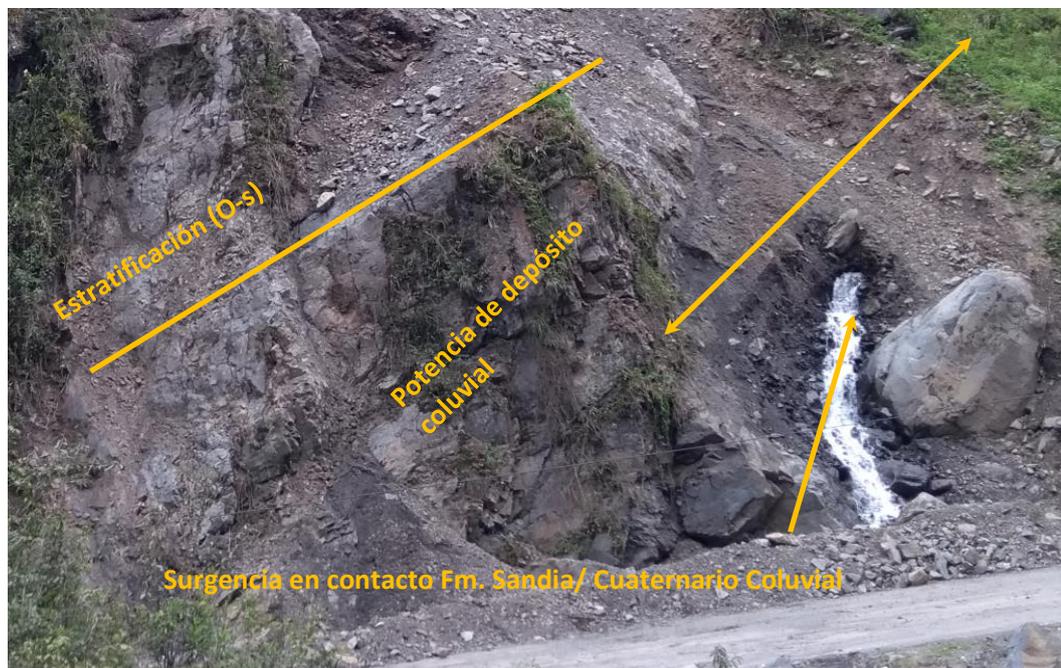
Figura 16 Contacto entre los depósitos coluviales y las cuarcitas de la Fm. Sandia en el PK 241+090.

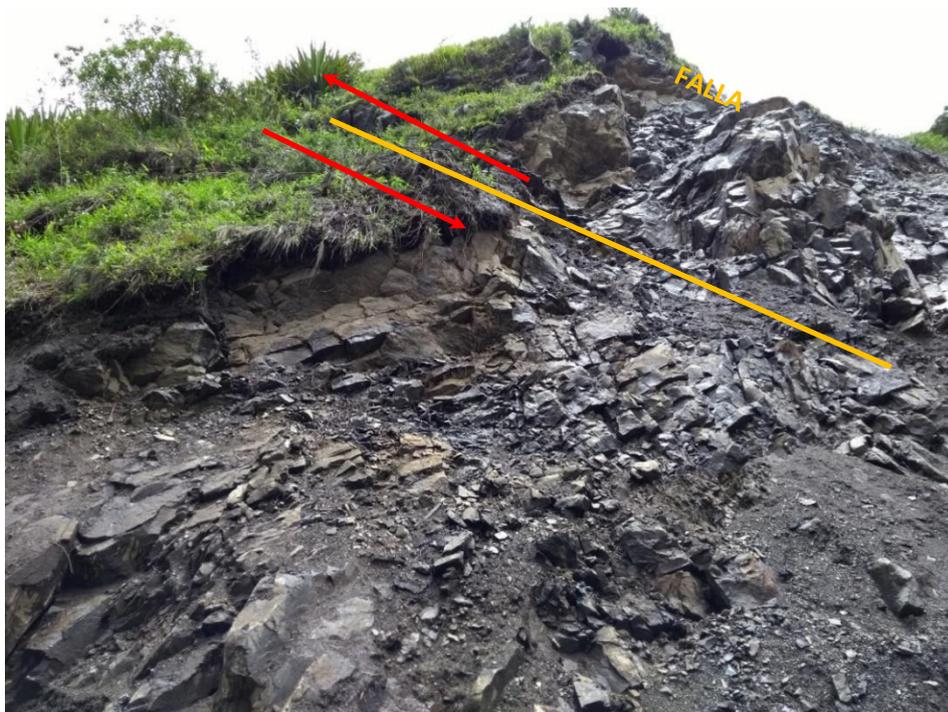
Figura 17 Aspecto del macizo rocoso en el PK 241+220.

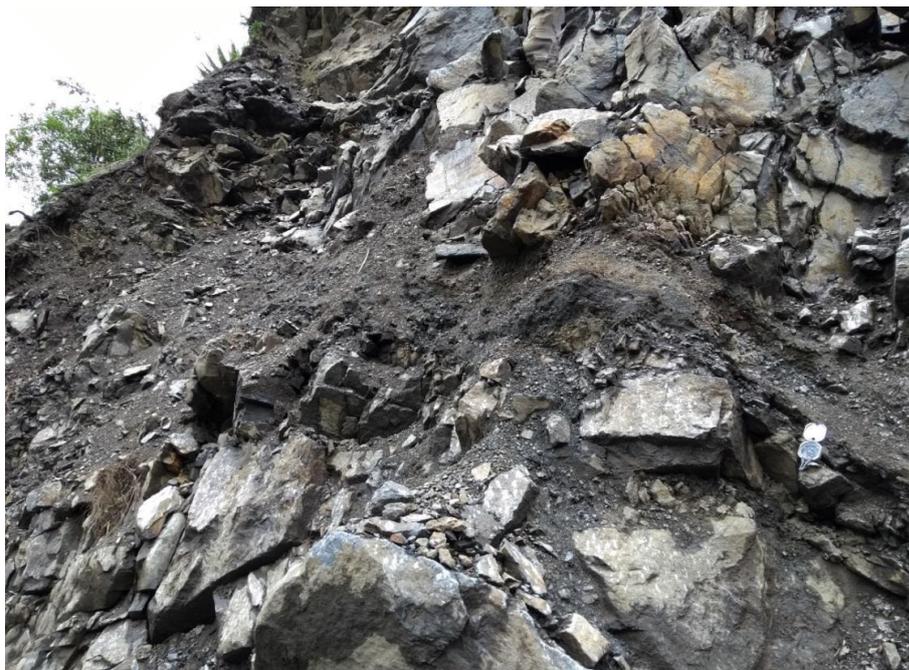
Figura 18 Detalle de la falla identificada en el PK 241+220.

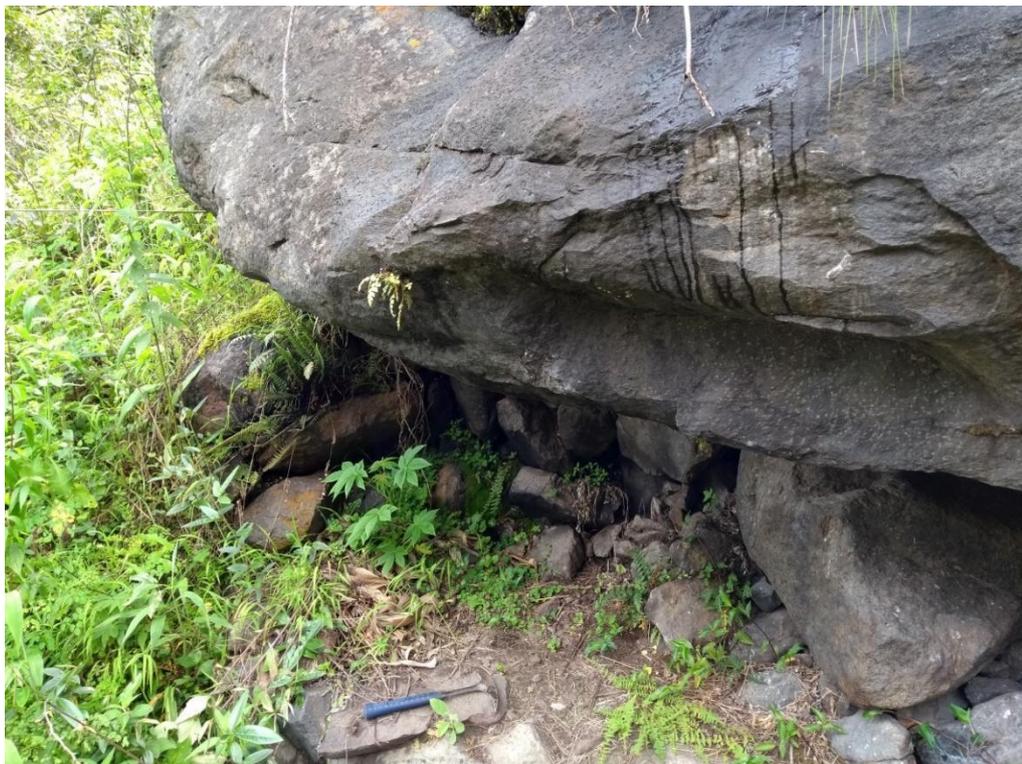
Figura 19 Gran bloque presente en la zona baja de la ladera.

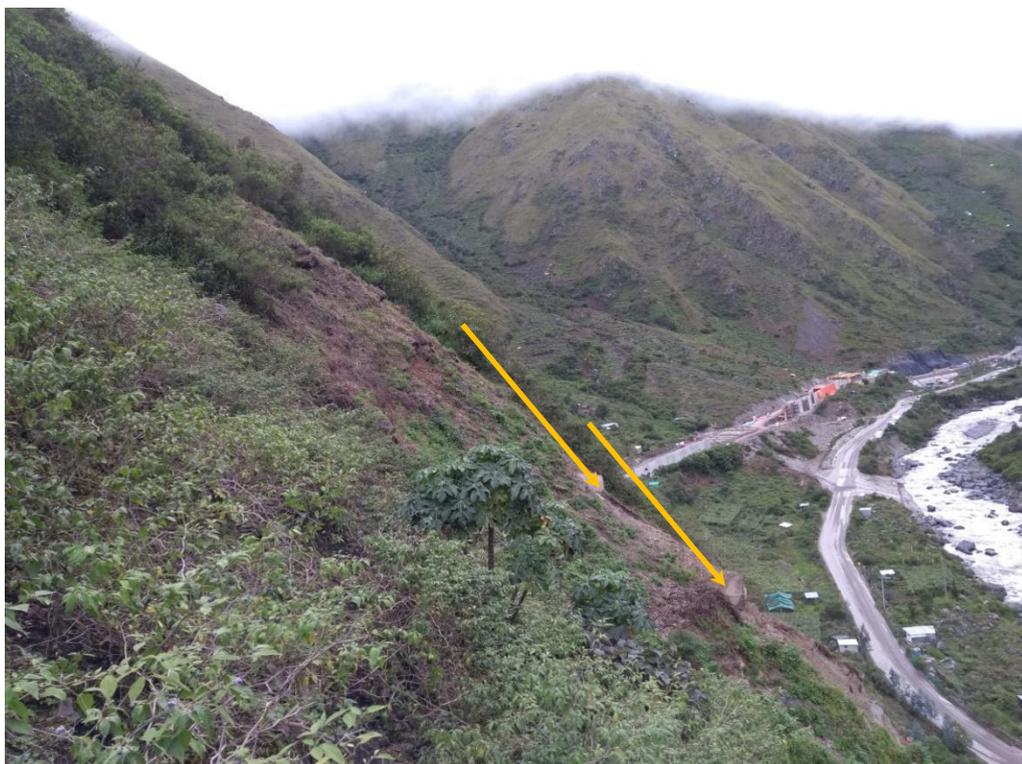
Figura 20 Presencia de grandes bloques en zona alta de la ladera.

Los depósitos coluviales contienen grandes bloques, que deberán tenerse en cuenta en la fase de retirada de la cobertura coluvial.

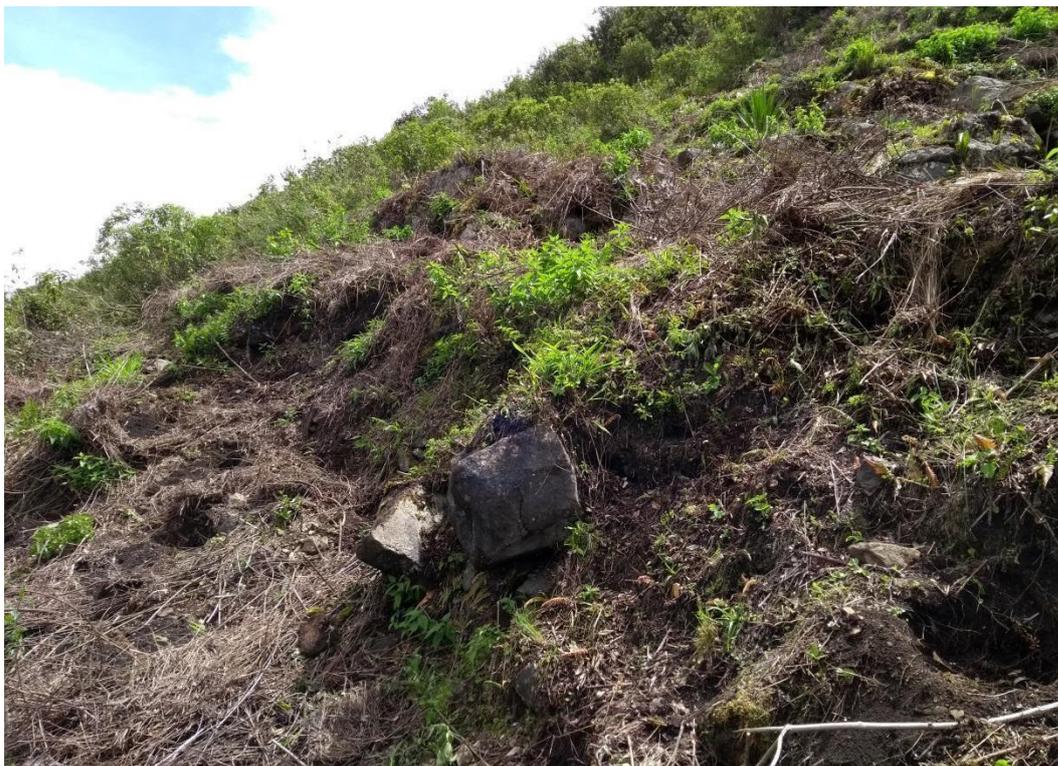
Figura 21 Apariencia de los depósitos coluviales en zona de chacras.

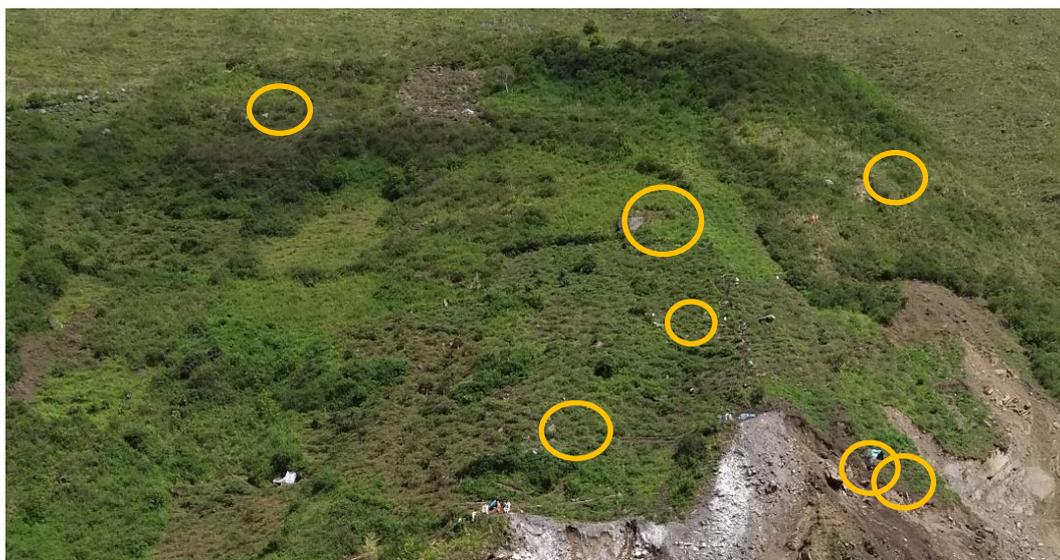
Figura 22 Ubicación de grandes bloques en la ladera.

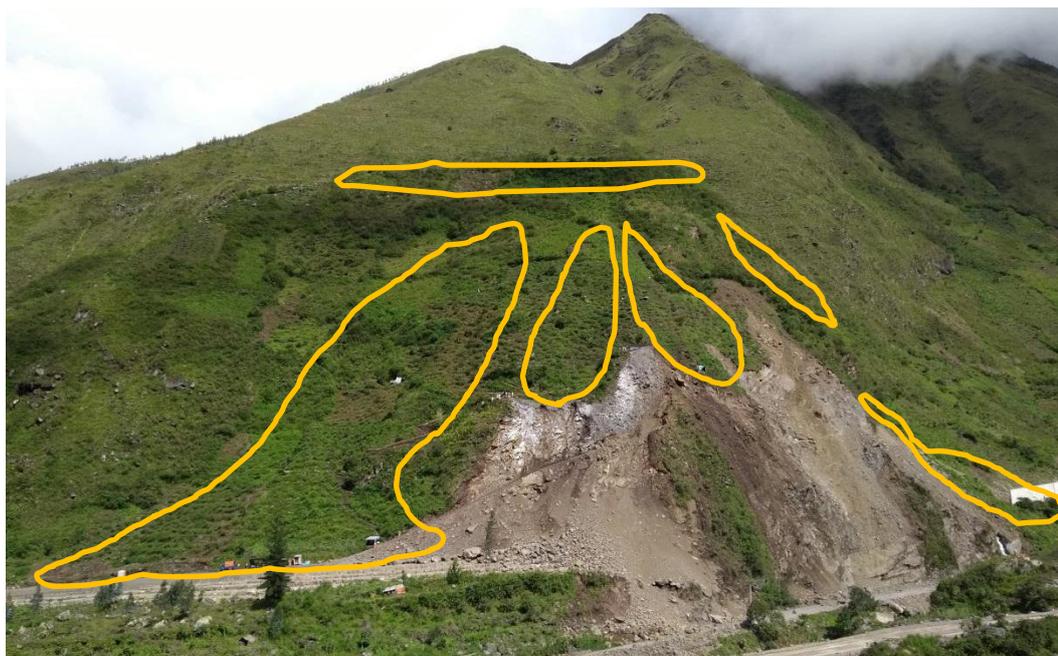
Figura 23 Disposición de las cubetas generadas por los elementos morfoestructurales.

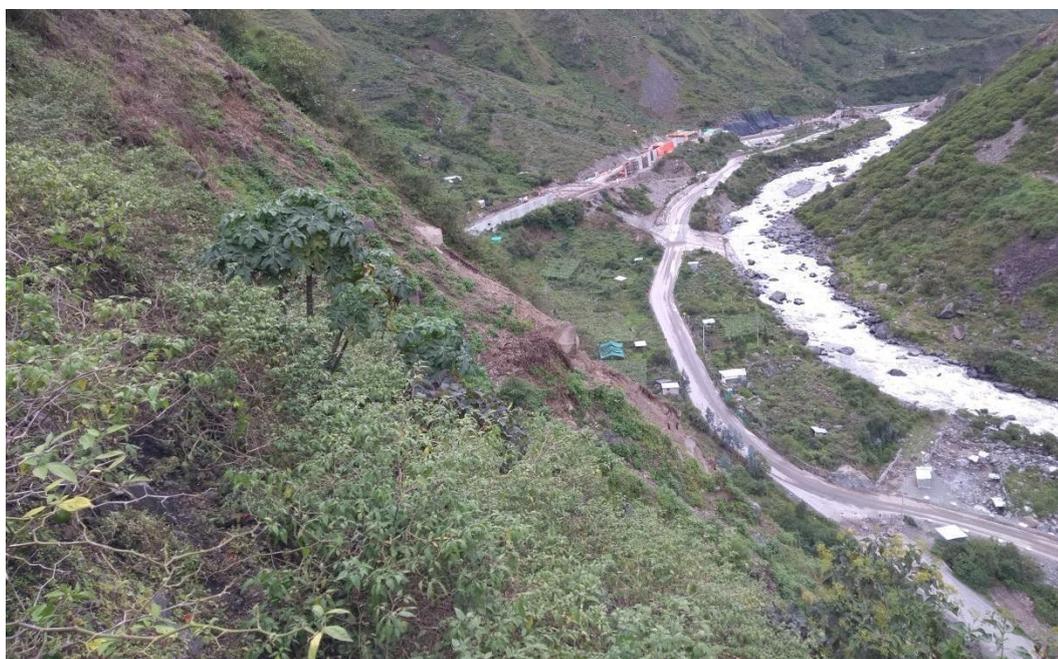
Estos depósitos, transportados por el río Ollachea, aunque están presentes en las zonas más bajas del área, no son objeto de estudio, por lo que se describen brevemente como gravas redondeadas heterométricas en matriz arenosa.

Figura 24 Depósitos aluviales.

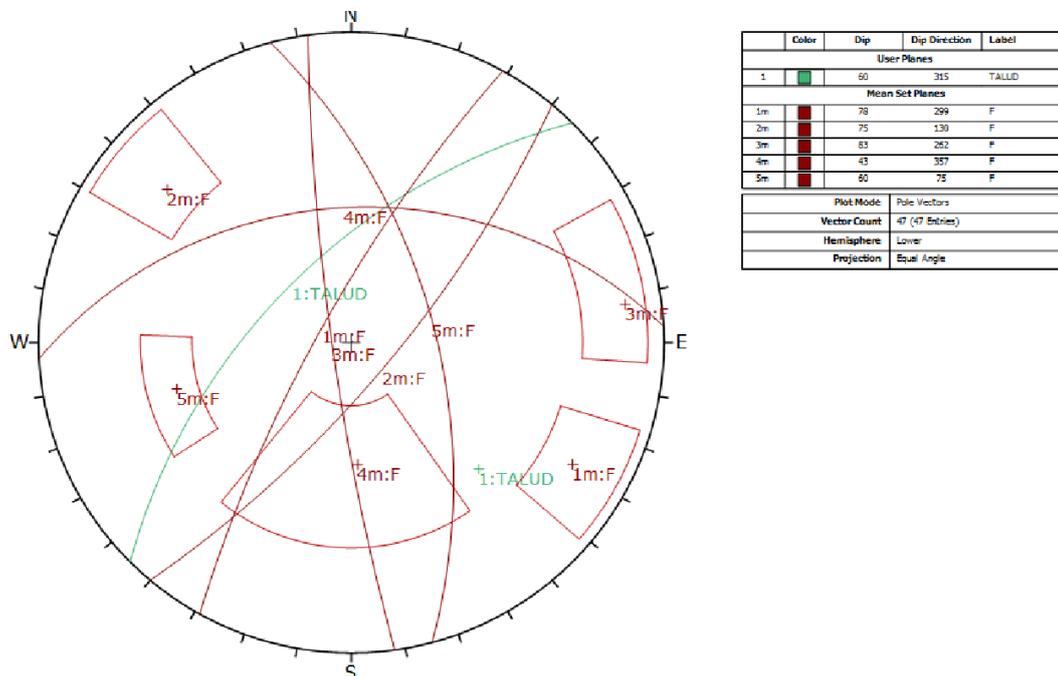
Figura 26 Estereograma General taludes - Km 241+090 a Km 241+220

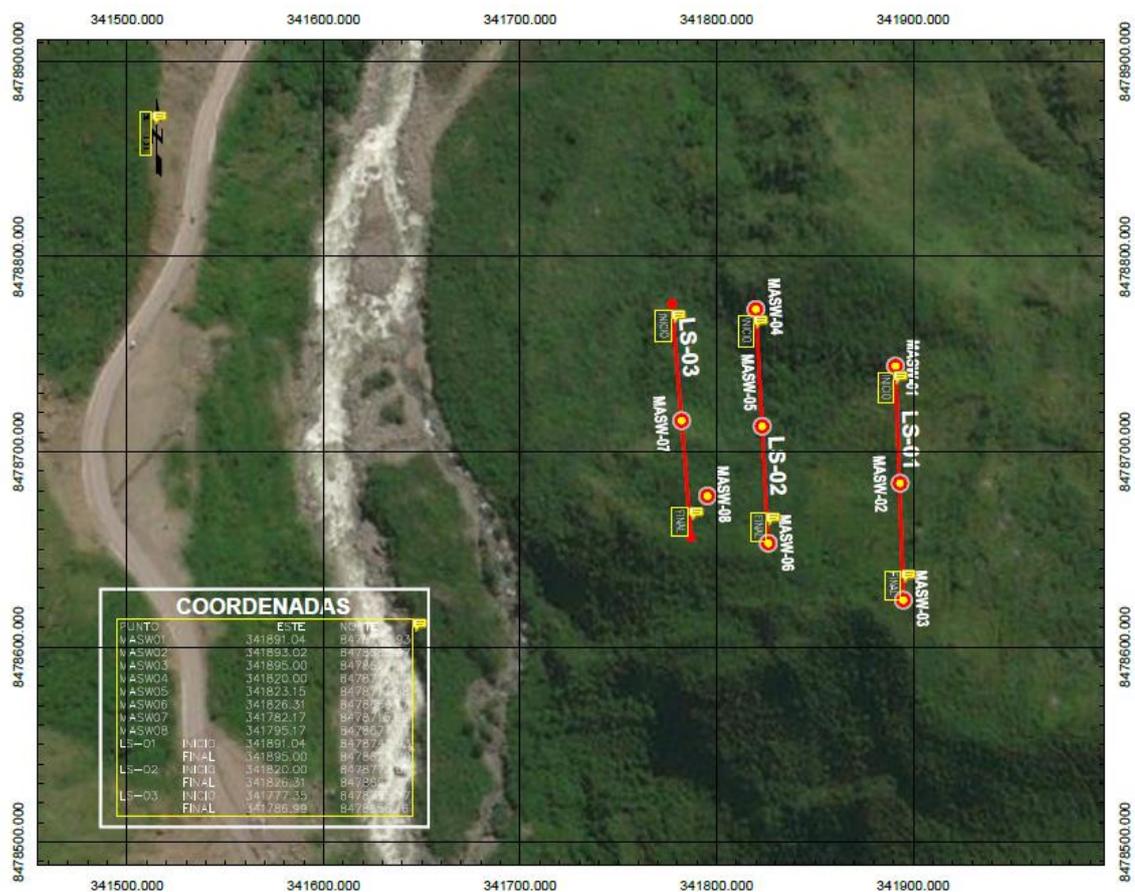
Figura 27 Ubicación de ensayos MASW y líneas de refracción.

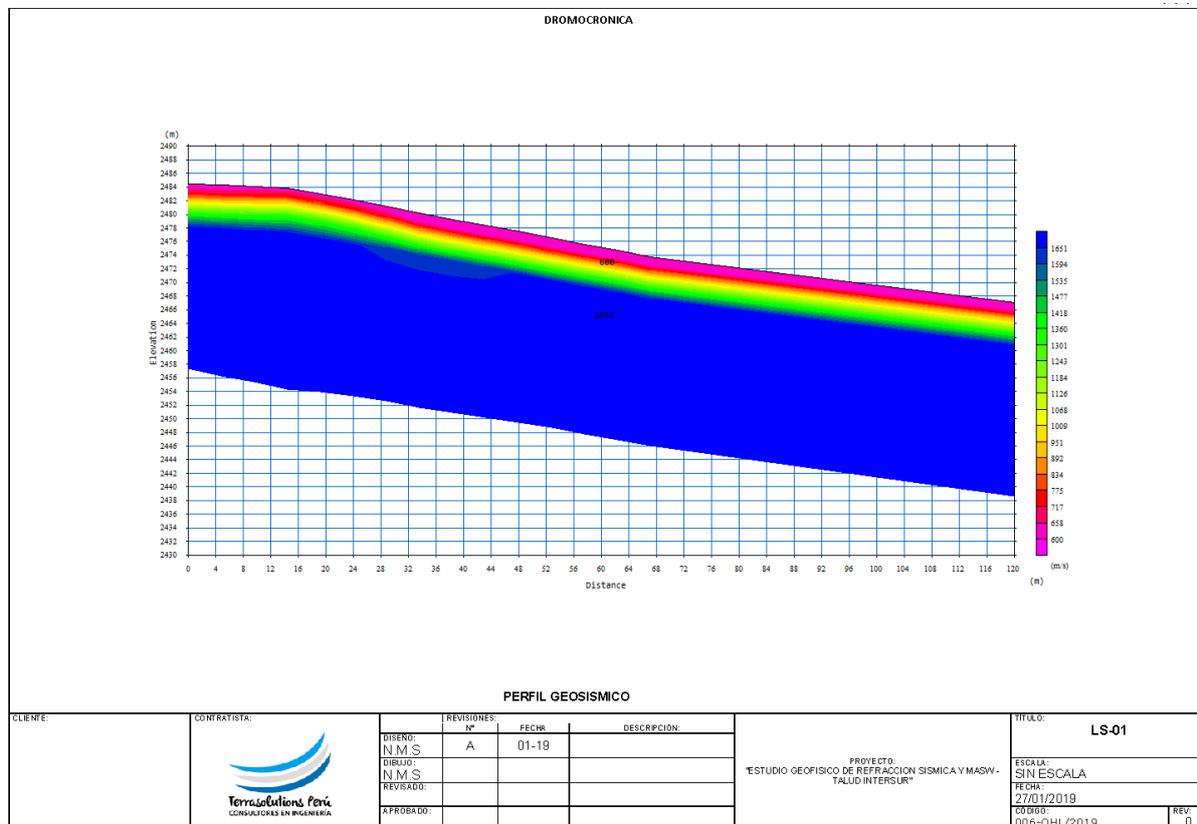
Según la Norma AASHTO, el material presente en área de estudio es considerado como suelo tipo C, suelo muy denso o roca blanda, y según la norma E.030, las características del terreno se ajustan a la clasificación del suelo tipo S2, considerados como suelos intermedios.

Figura 28 resultados de refracción sísmica de la línea LS-01.

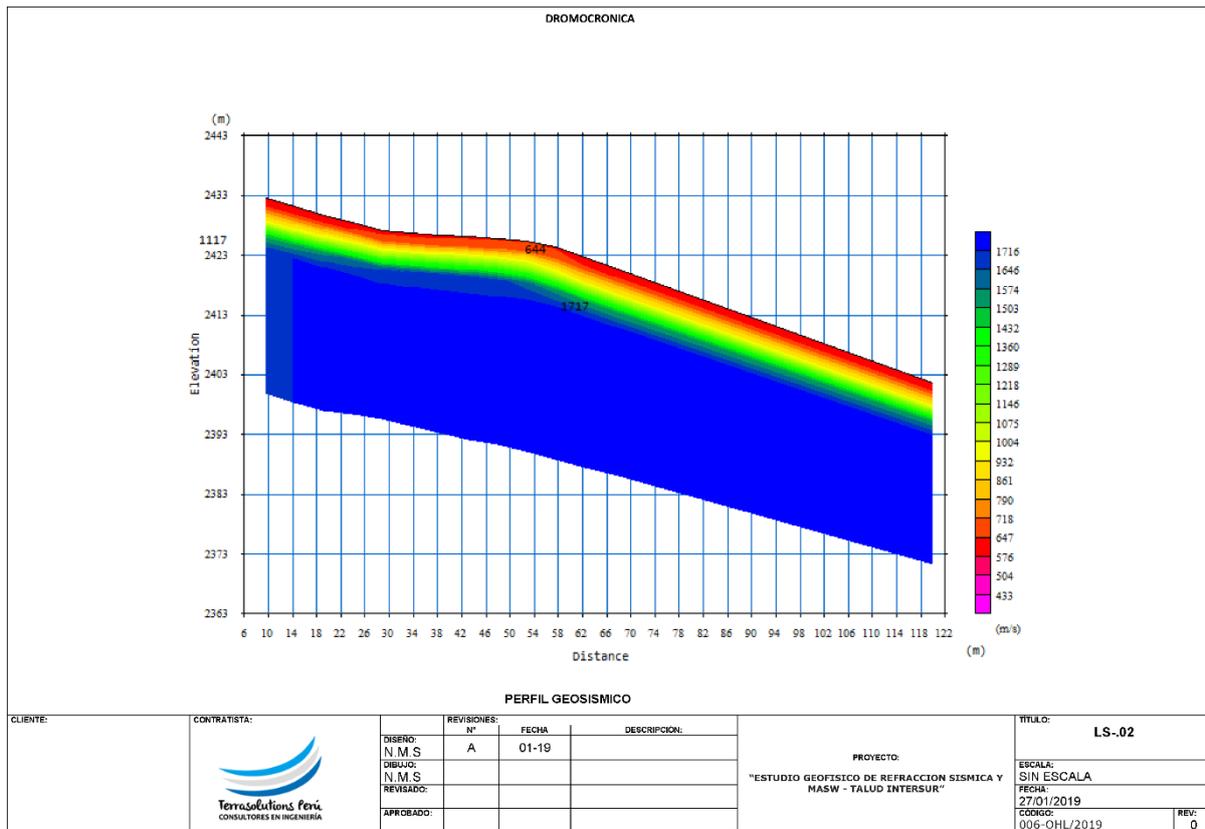
Figura 29 resultados de refracción sísmica de la línea LS-02

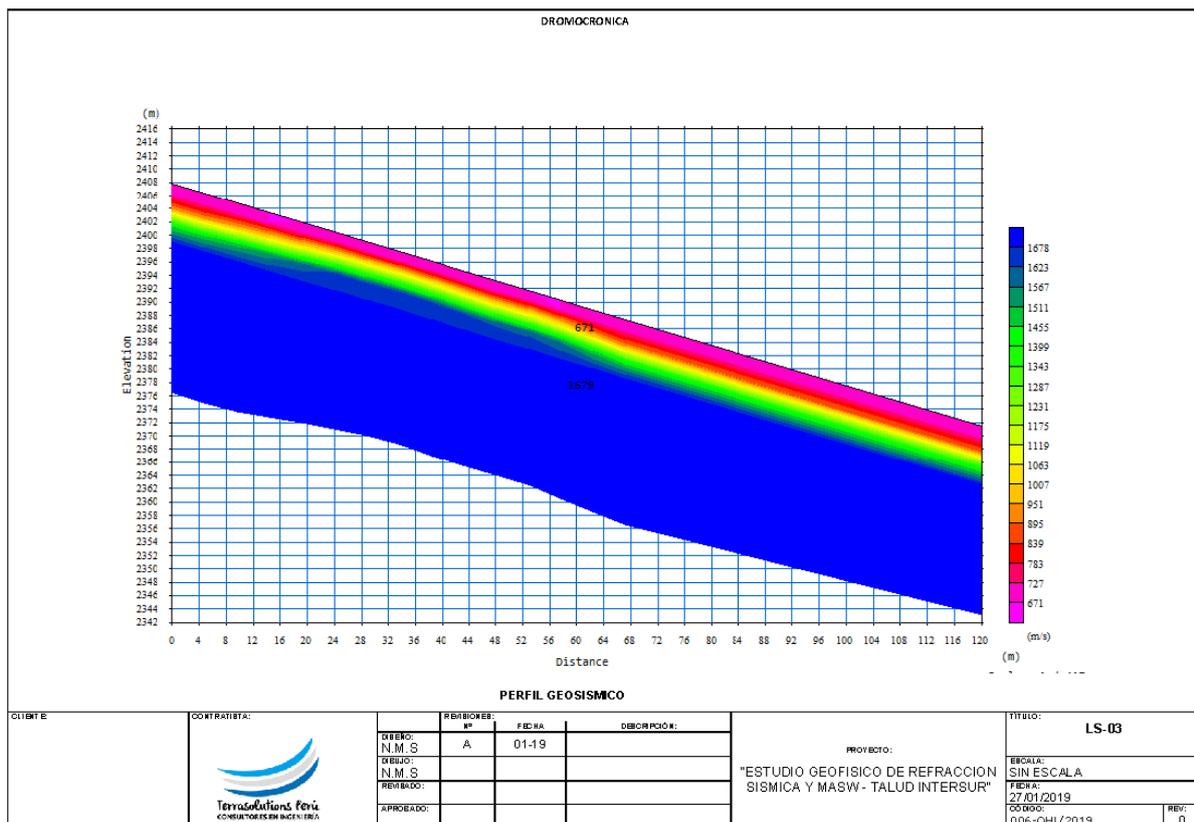
Figura 30 resultados de refracción sísmica de la línea LS-03

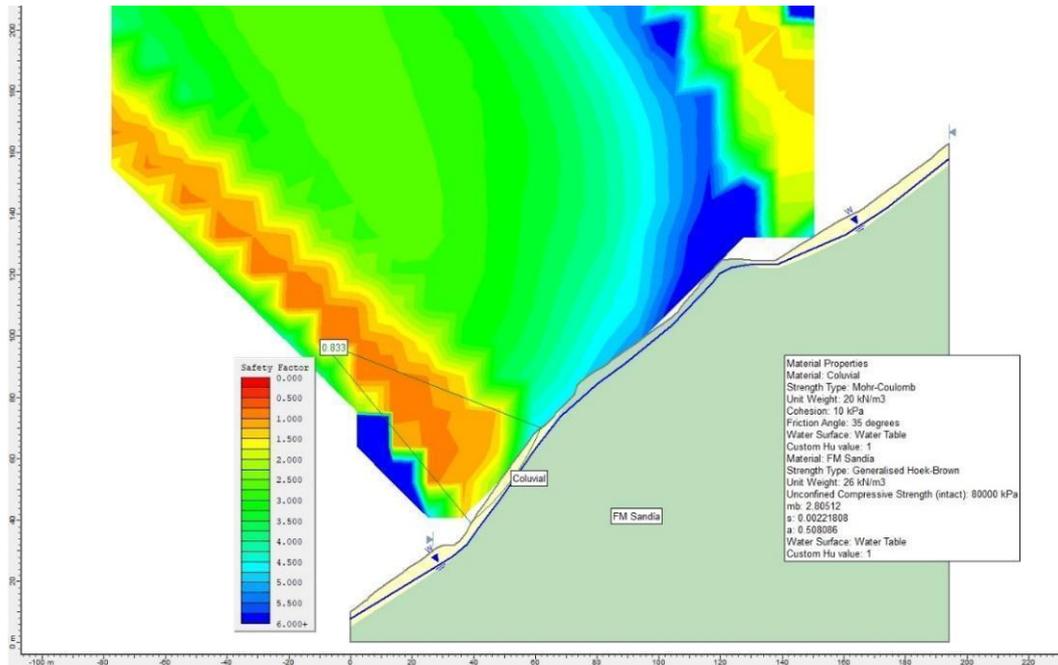
Figura 32 Análisis de estabilidad de la ladera según la sección A.

Descripción: En donde el FS es 0.83 está por debajo de 1.5, notablemente esta sección es crítica.

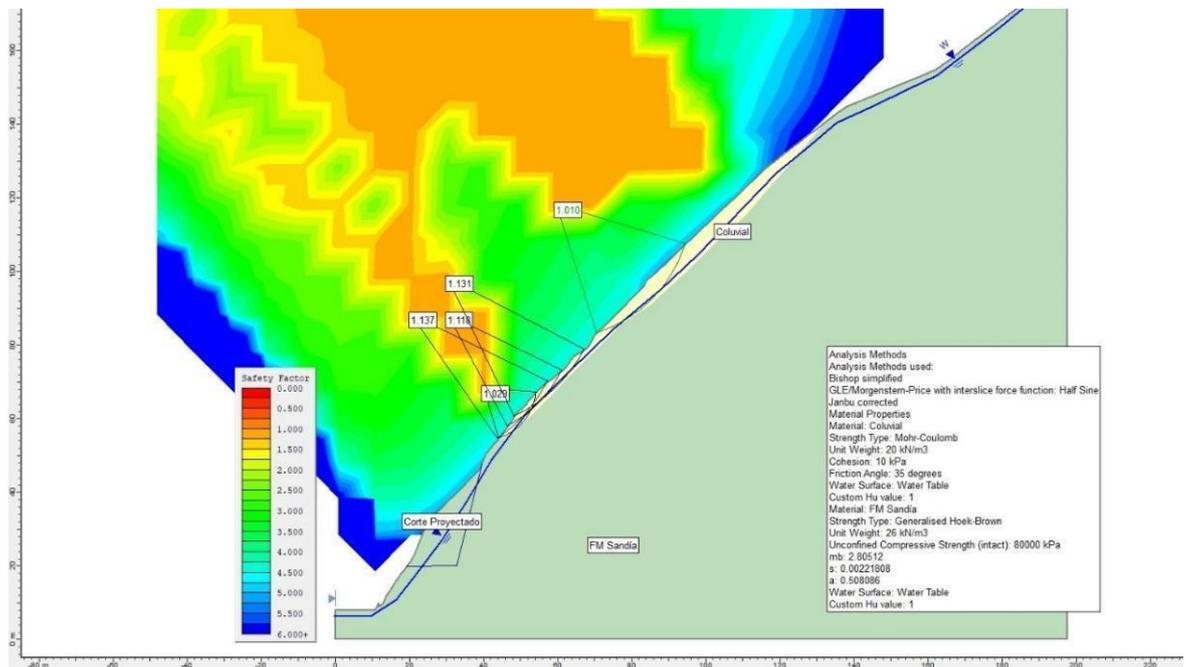
Figura 33 Análisis de estabilidad de la ladera según la sección C.

Descripción: El FS está por debajo de 1.5, notablemente esta sección es crítica.

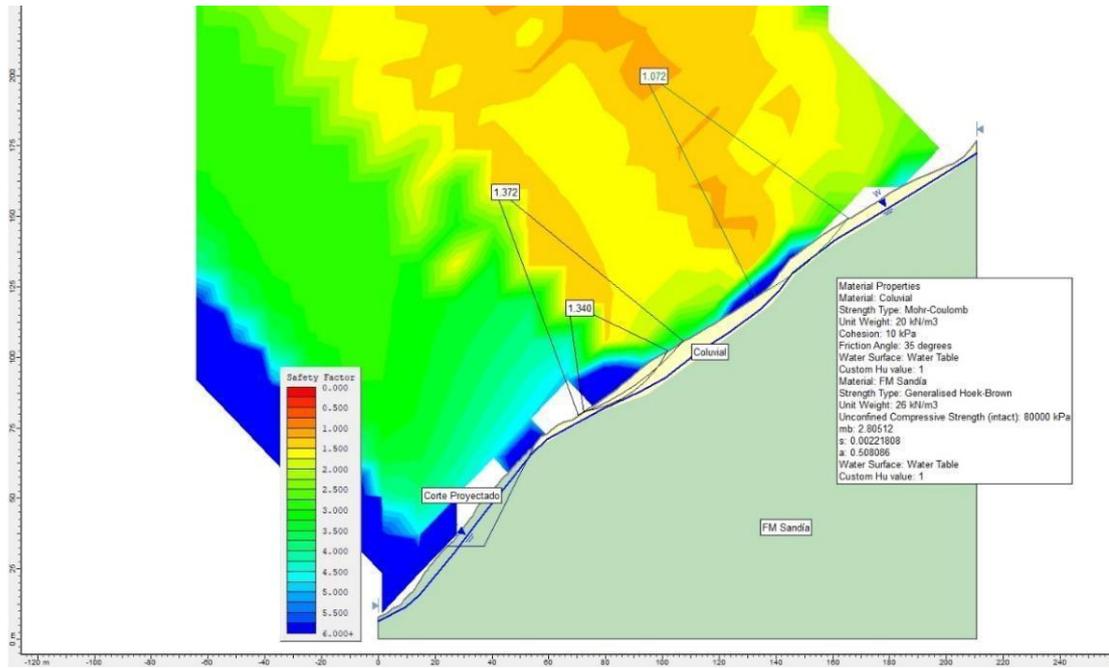
Figura 34 Análisis de estabilidad de la ladera según la sección D.

Descripción: El FS está por debajo de 1.5, notablemente esta sección es crítica.

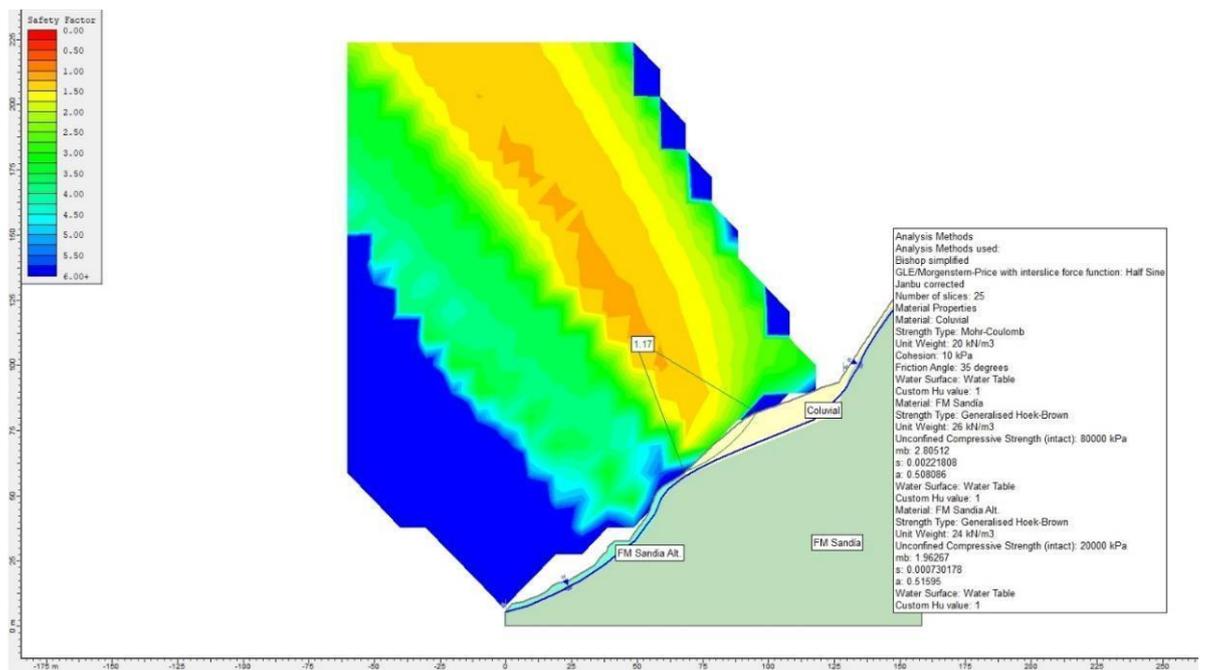
Figura 35 Análisis de estabilidad de la ladera según la sección E.

Descripción: El FS está por debajo de 1.5, notablemente esta sección es crítica.

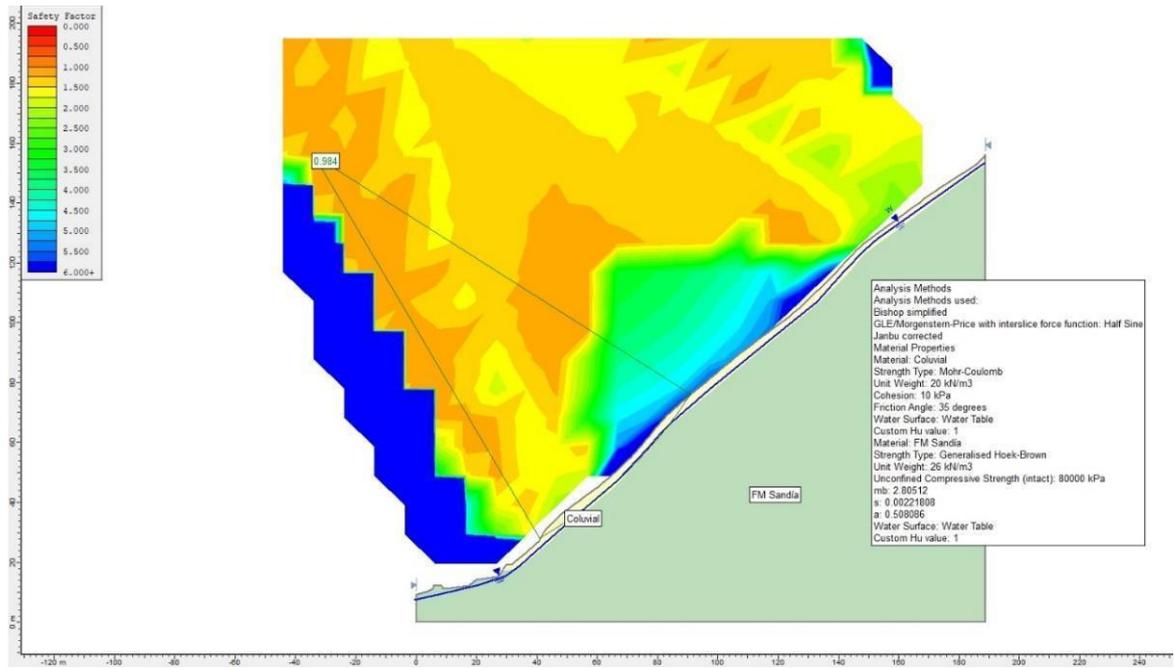
Figura 36 Análisis de estabilidad de la ladera según la sección F.
