**“EVALUACIÓN GEOMECÁNICA DE LOS TALUDES
DE EXCAVACIÓN EN ROCA FIJA Y
POTENCIALIDAD DE DESLIZAMIENTO DE
MATERIALES CUATERNARIOS – CARRETERA
INTEROCEÁNICA DEL SUR TRAMO 4 KM. 241+090
A 241+220, 2019 – 2021.”**

TESIS

**PARA OBTENER EL GRADO DE:
MAGISTER EN GEOMECÁNICA MINERA**

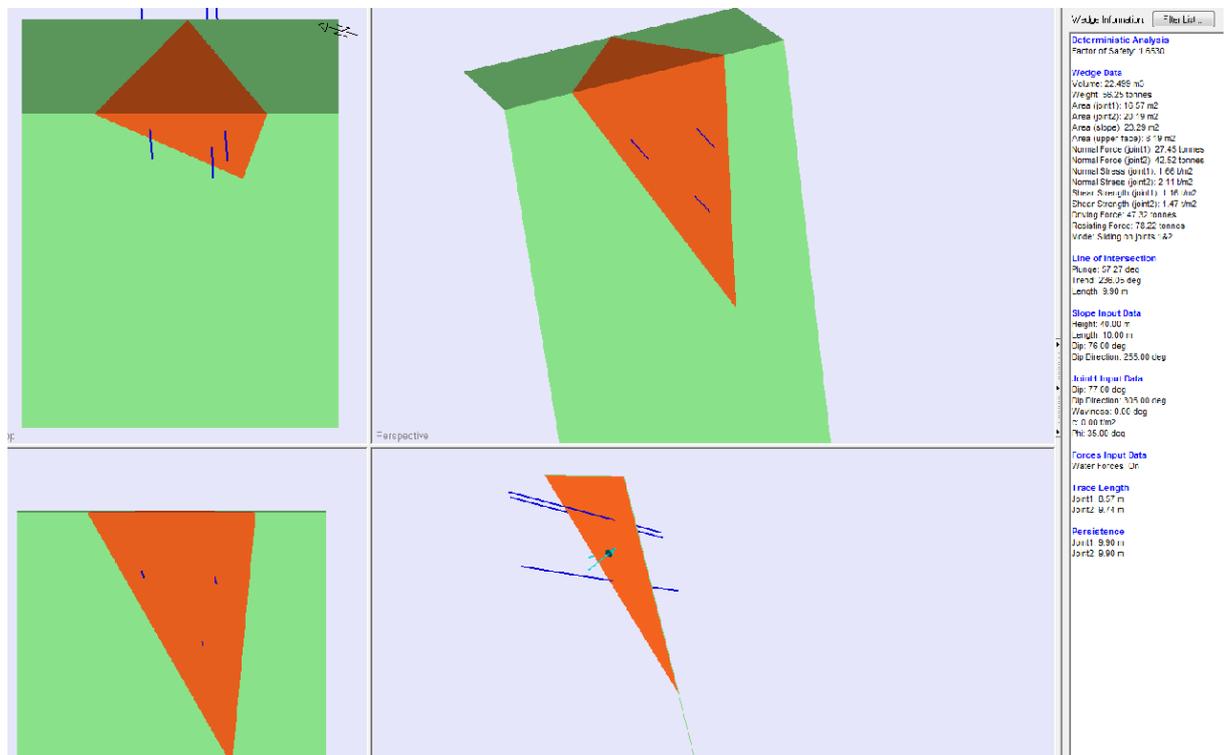
Con la finalidad de mejorar la estabilidad se colocó una red de pernos de 25 mm de 5m longitud espaciados cada 3 m y con una capacidad de 14 Ton. Con los pernos el factor de seguridad incrementa a 1.65 en condiciones estáticas y a 1.21 en pseudo estáticas, lo que garantiza la estabilidad del corte.

Figura 37 Vista en planta, frontal y de lado de la cuña formada en el talud del Km 241+160

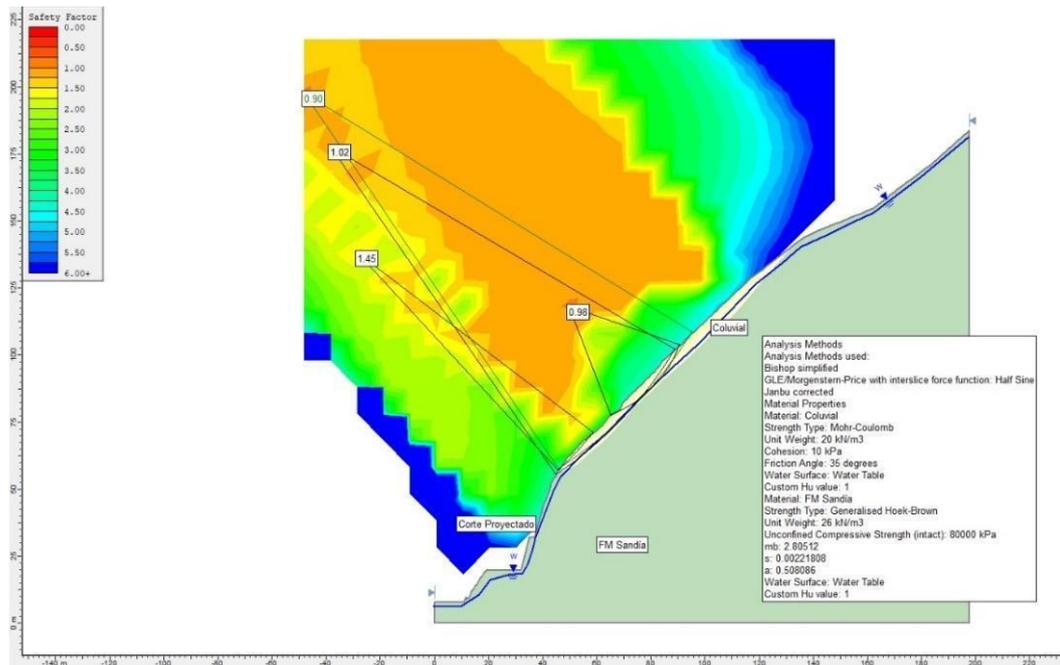
Figura 38 Cálculo de estabilidad de la Zona C o sección C.

Además, se ha procedido a evaluar la estabilidad de la ladera una vez ejecutado el corte proyectado según el PID (El corte propuesto para este talud es 4V:1H con banquetas de 2m de ancho cada 12m con el fin de disminuir la altura de excavación), sin intervención en la parte superior de la ladera por encima del corte según las secciones C, D y E en una situación sin sismo o condición estática.

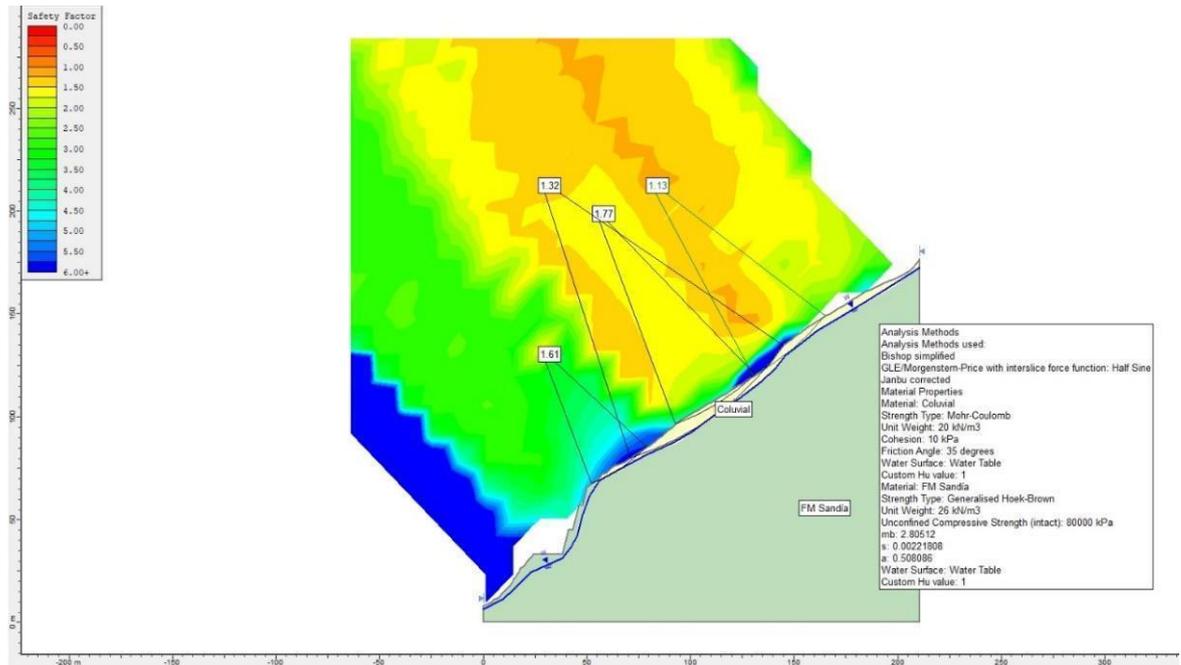
Figura 39 Cálculo de estabilidad de la Zona D o sección D.

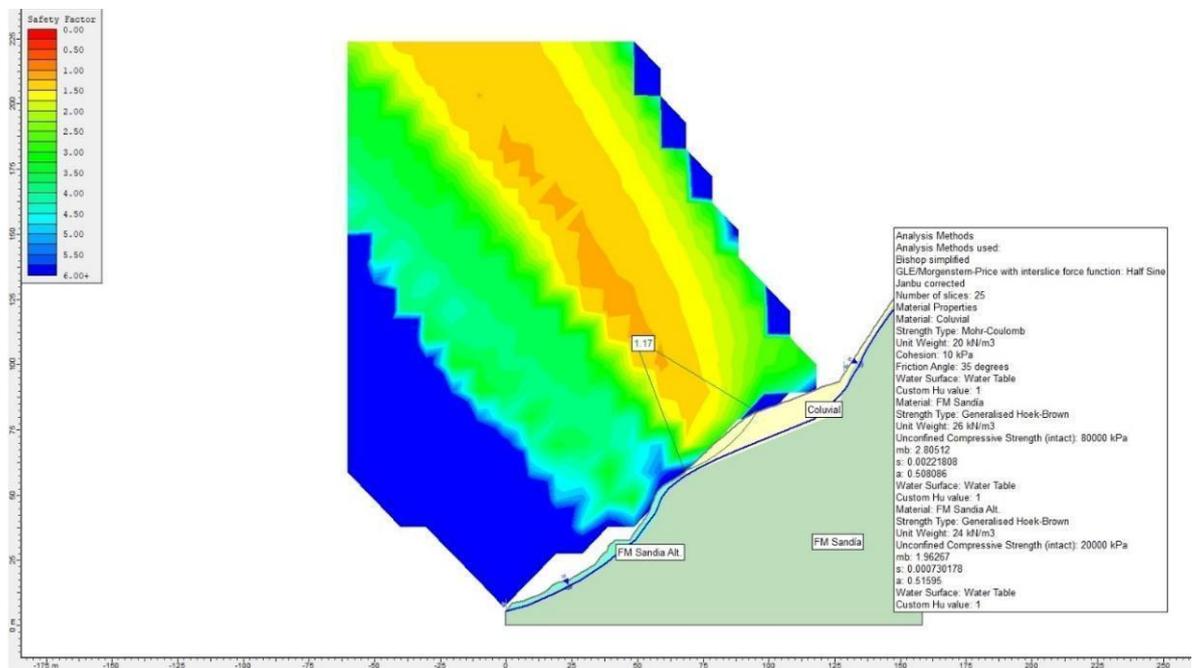
Figura 40 Cálculo de estabilidad de la Zona E o sección E.

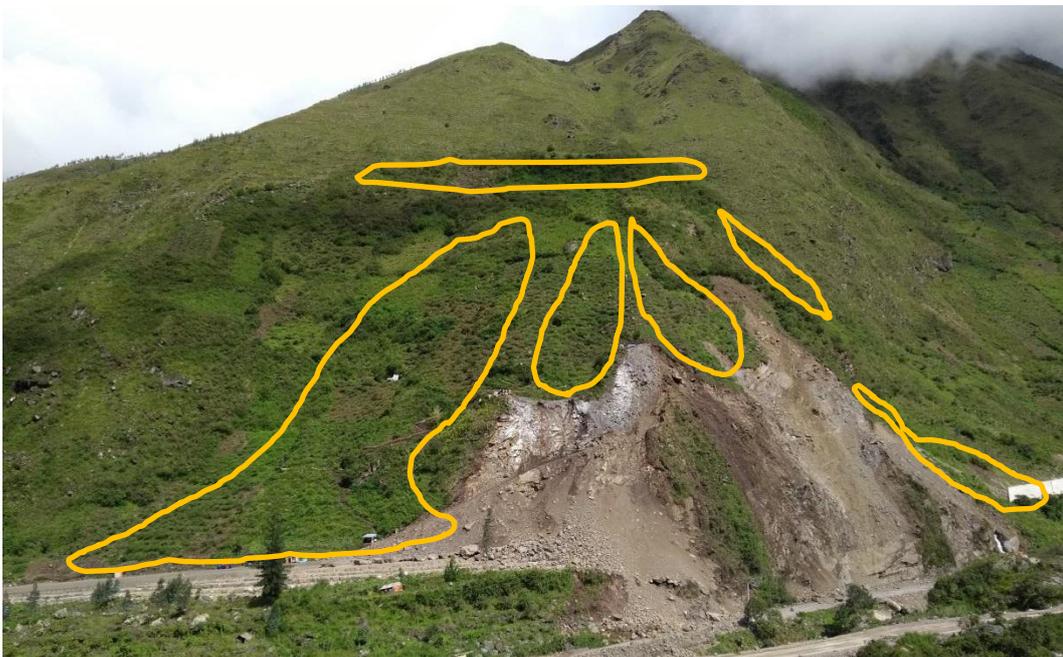
Figura 41 Depósitos coluviales presentes en las depresiones estructurales de la ladera con alto riesgo de derrumbamientos sobre la vía.

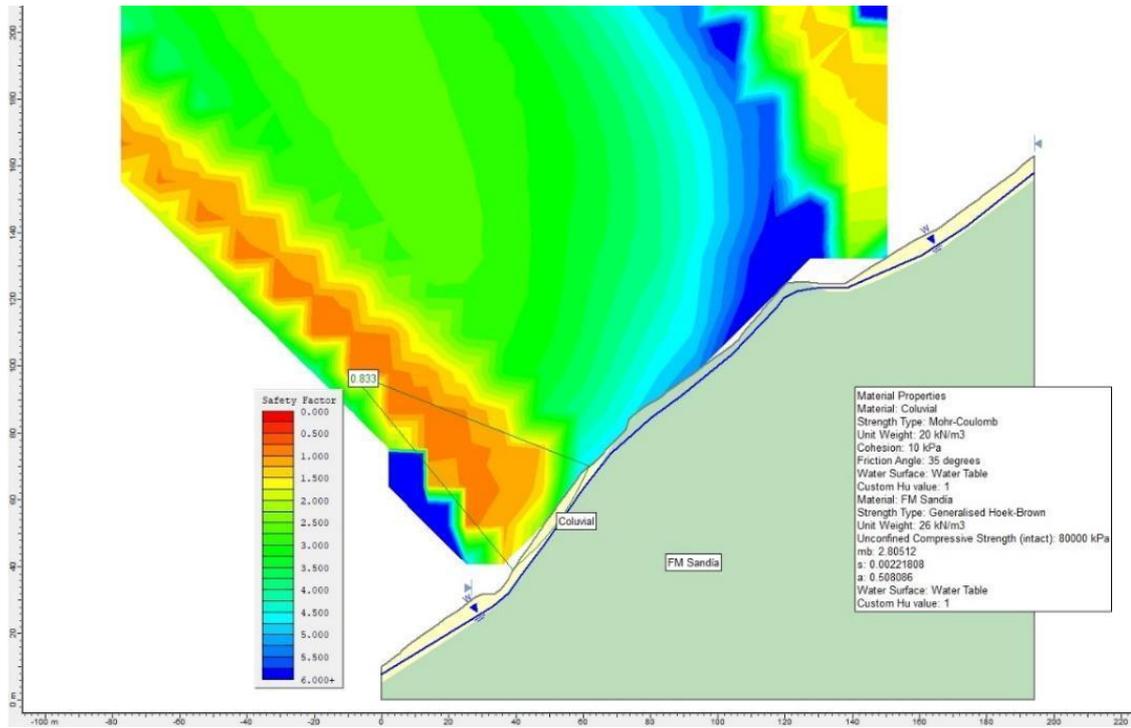
Figura 42 Cálculo de estabilidad de la Zona A en la situación actual

En las siguientes figuras 43 muestra la condición actual del talud sin la intervención de corte la figura 44 y 45 se muestran los resultados de los análisis de estabilidad con el refuerzo necesario que se detalla mejor en el resumen de refuerzo líneas abajo tanto en situación estática como pseudo estática, el corte del talud planteada es 1H 2V teniéndose caracterizado como roca tipo III a menos.

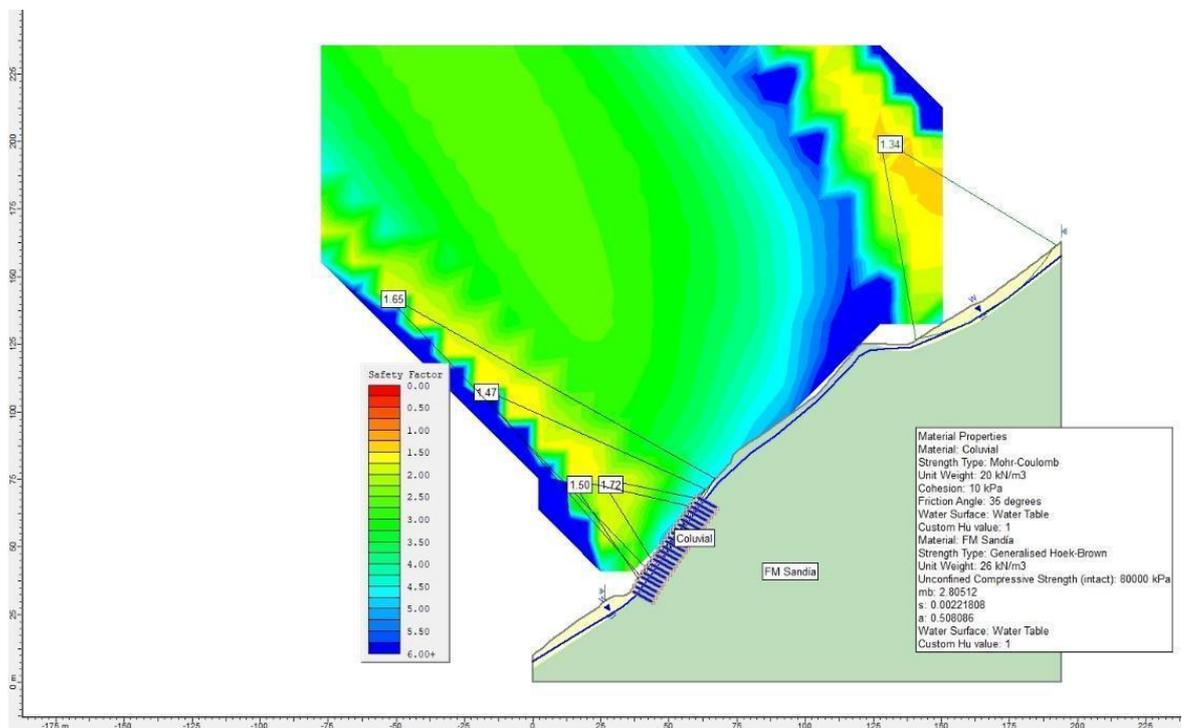
Figura 43 Cálculo de estabilidad de la Zona A con refuerzo en condiciones estáticas.

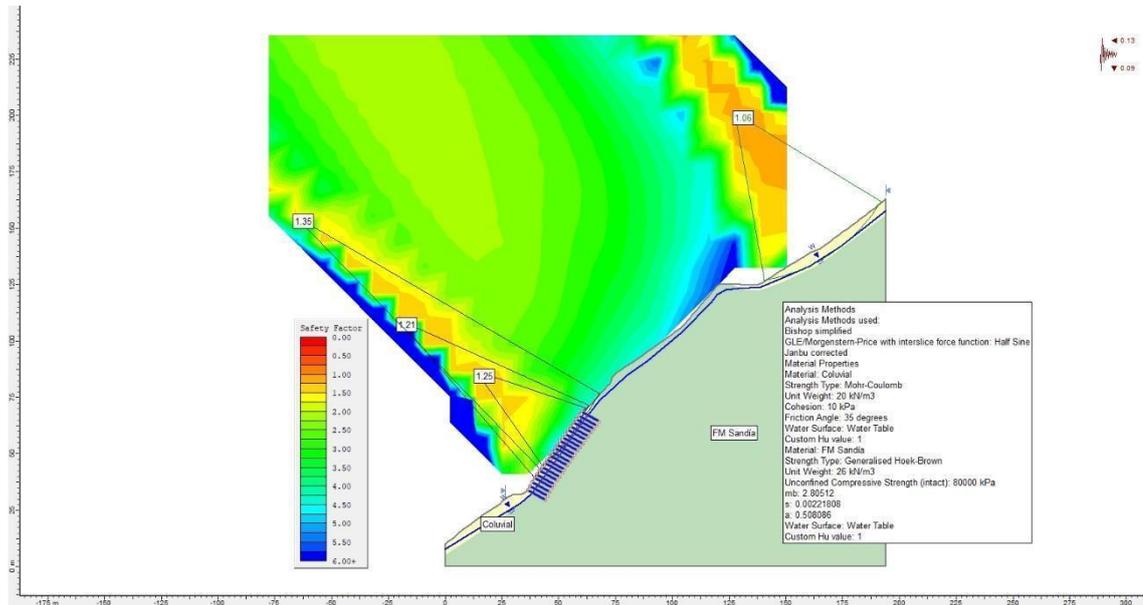
Figura 44 Cálculo de estabilidad de la Zona A con refuerzo en condiciones pseudo estáticas.

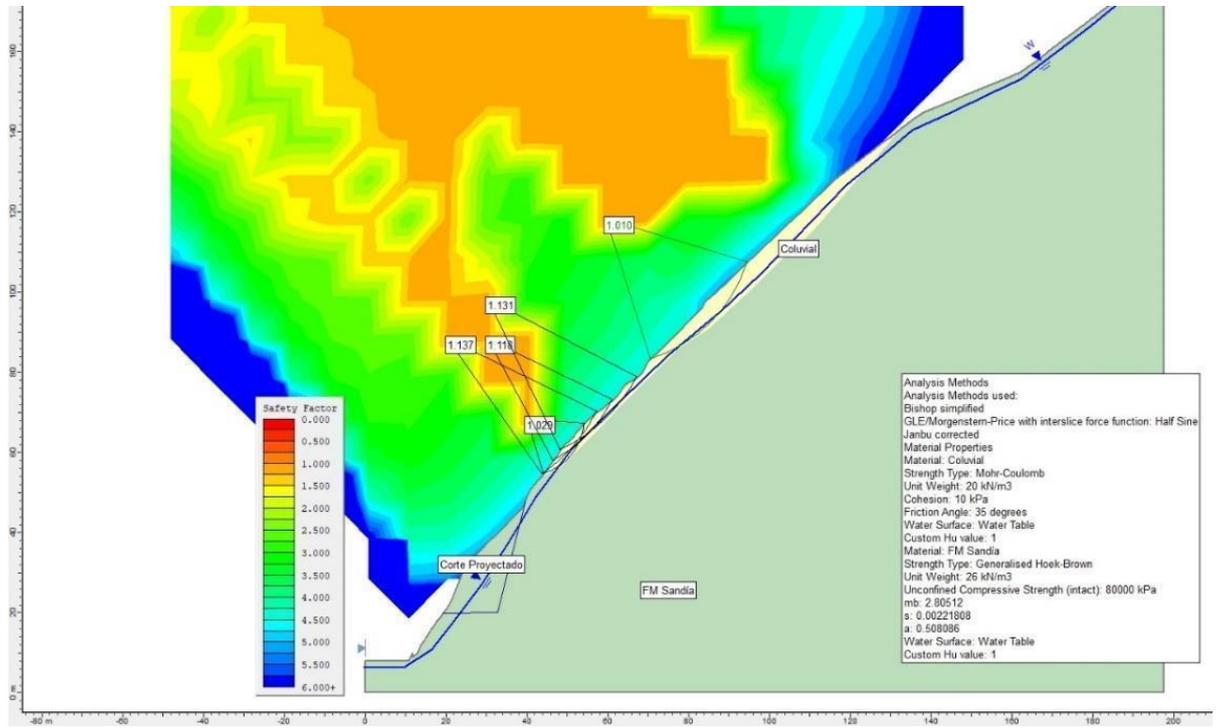
Figura 45 Cálculo de estabilidad de la Zona C en la situación actual. Sin corte, FS inferior a 1.5.

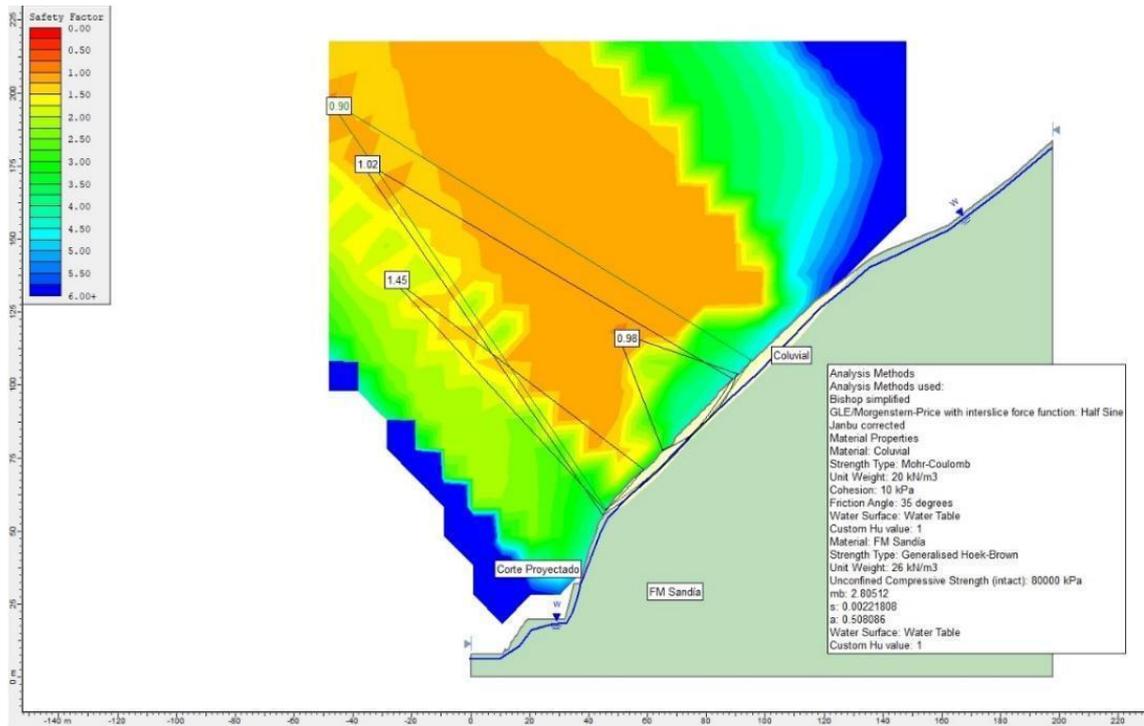
Figura 46 Cálculo de estabilidad de la Zona C con la ejecución del Corte, el FS como se puede ver con respecto a la imagen anterior sin ejecutar el corte es inferior.

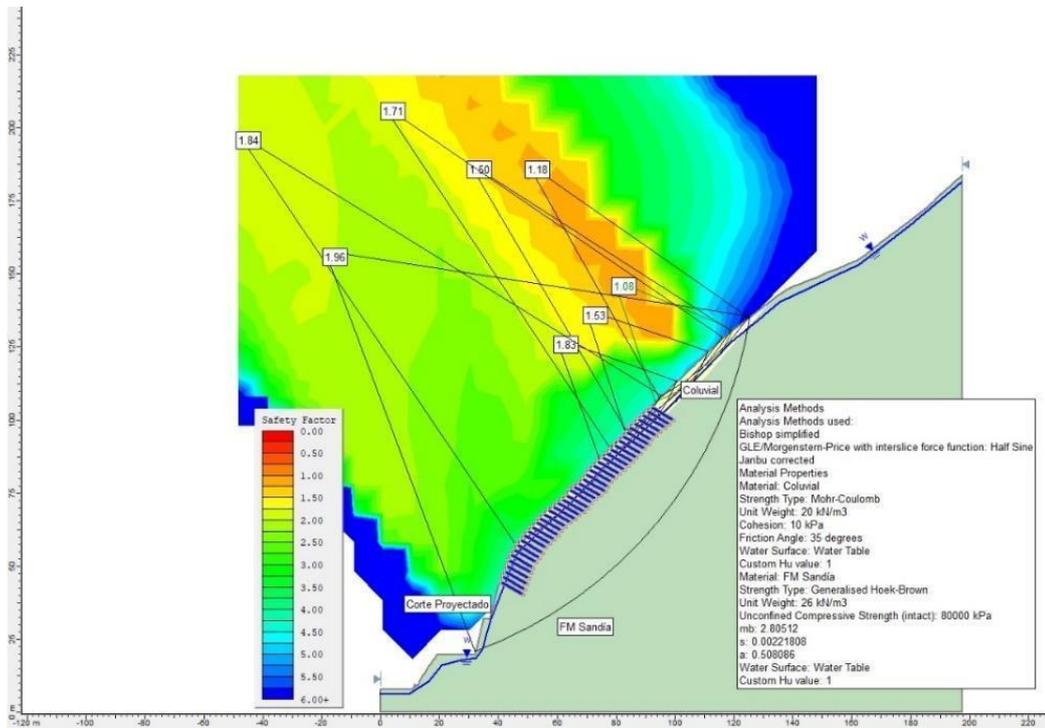
Figura 47 Cálculo de estabilidad de la Zona C con refuerzo en condiciones estáticas.

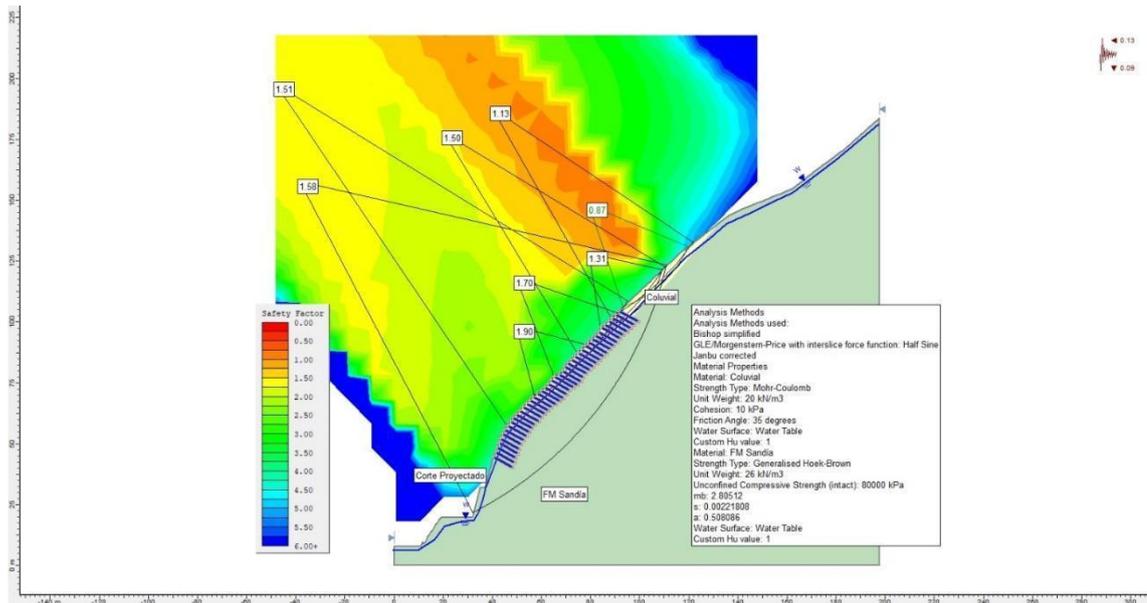
Figura 48 Cálculo de estabilidad de la Zona C con refuerzo en condiciones pseudo estáticas.

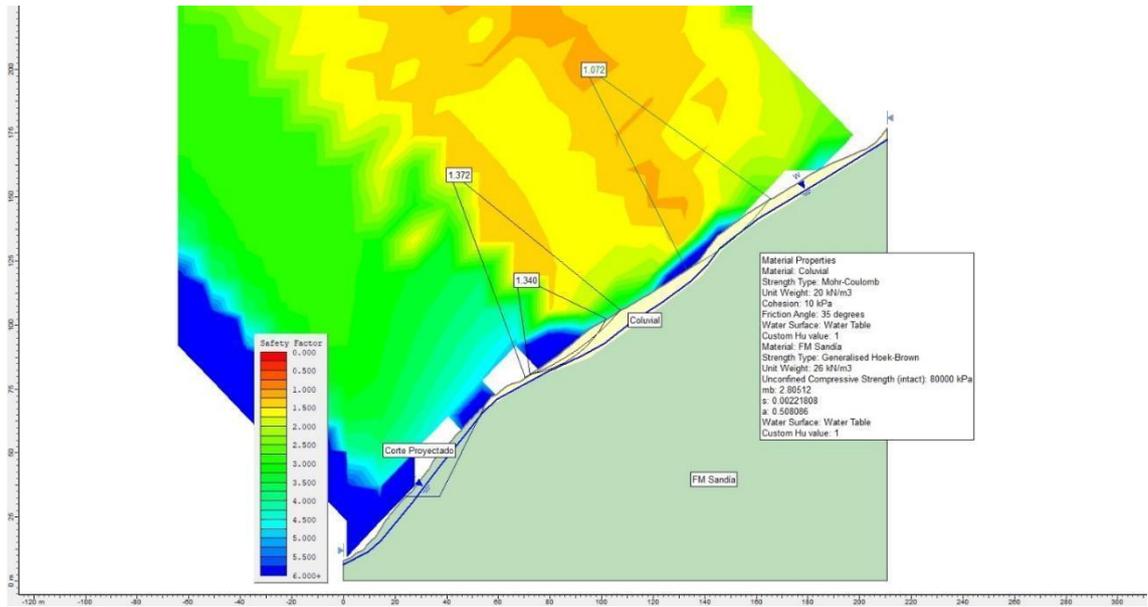
Figura 49 Cálculo de estabilidad de la Zona D en la situación actual. Sección D.

Para el diseño del refuerzo a disponer en esta zona se han empleado las secciones D y E, cuyos resultados se exponen a continuación.

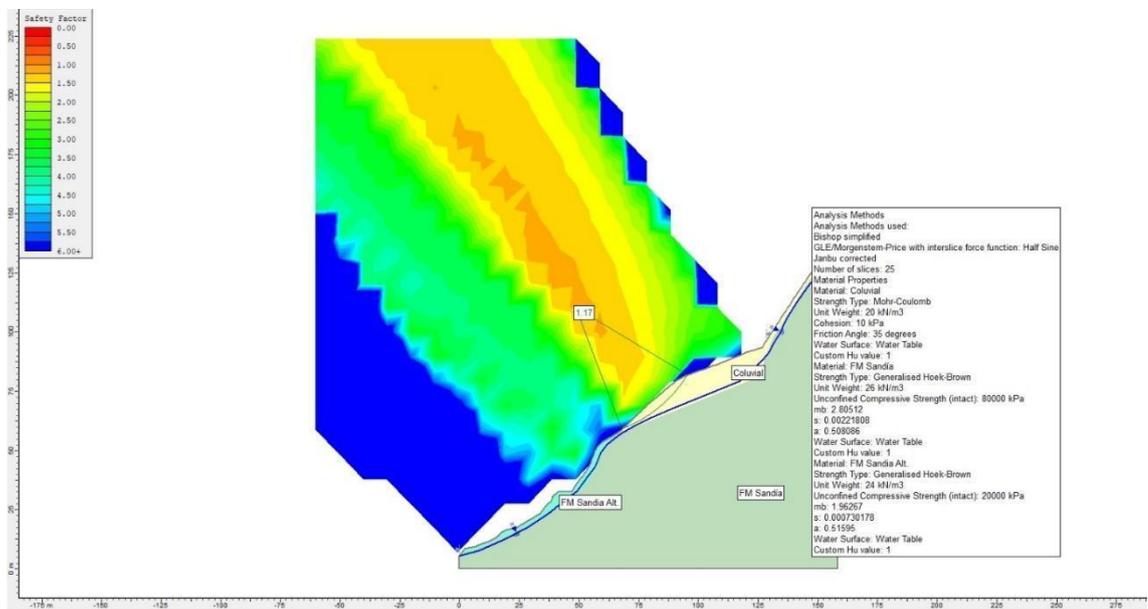
Figura 50 Cálculo de estabilidad de la Zona D en la situación actual. Sección E.

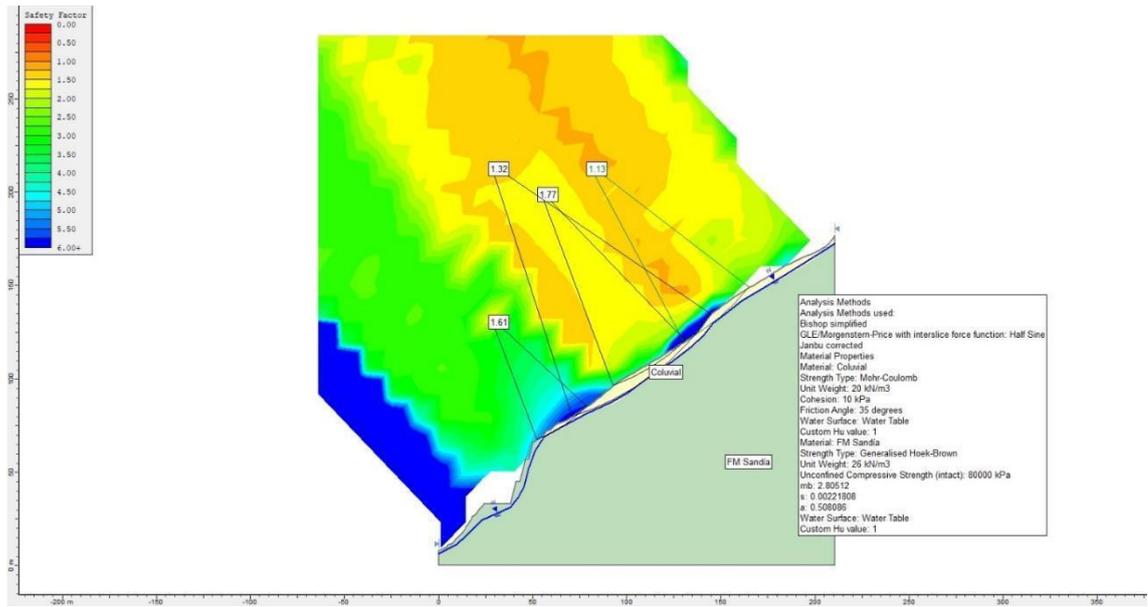
Figura 51 Cálculo de estabilidad de la Zona D con la ejecución del Corte. Sección D

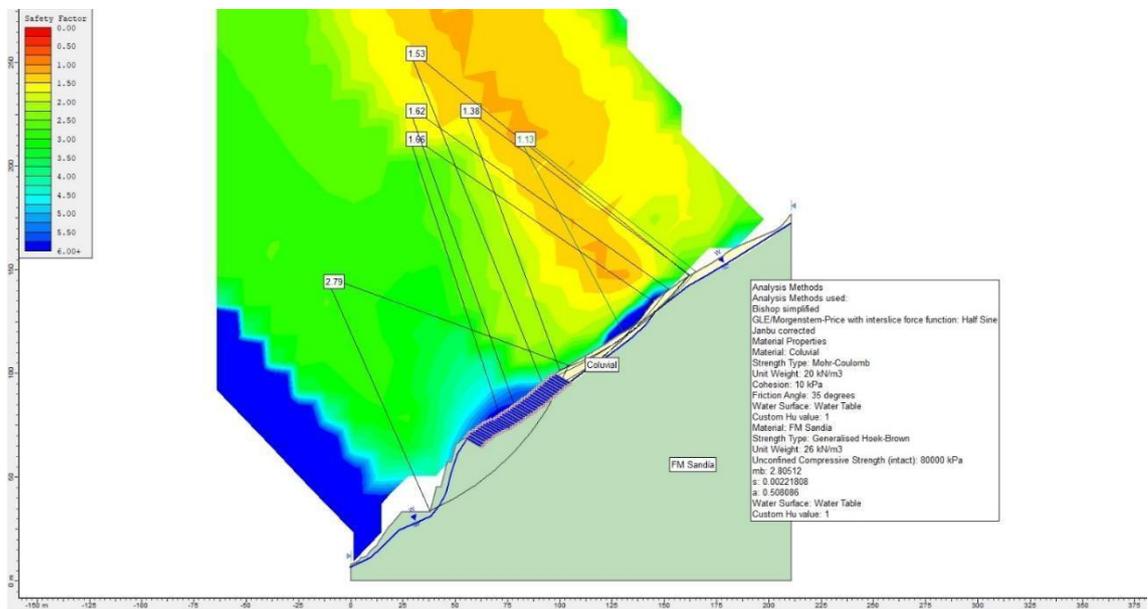
Figura 52 Cálculo de estabilidad de la Zona D con refuerzo en condiciones estáticas.

Sección D.

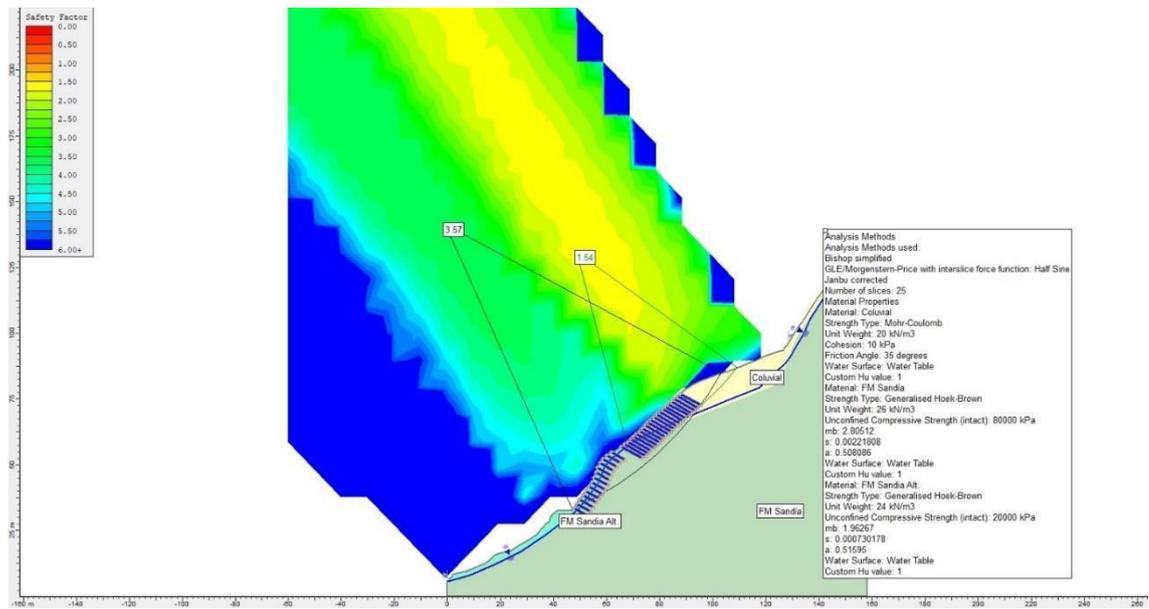
Figura 53 Cálculo de estabilidad de la Zona D con refuerzo en condiciones estáticas. Sección E.

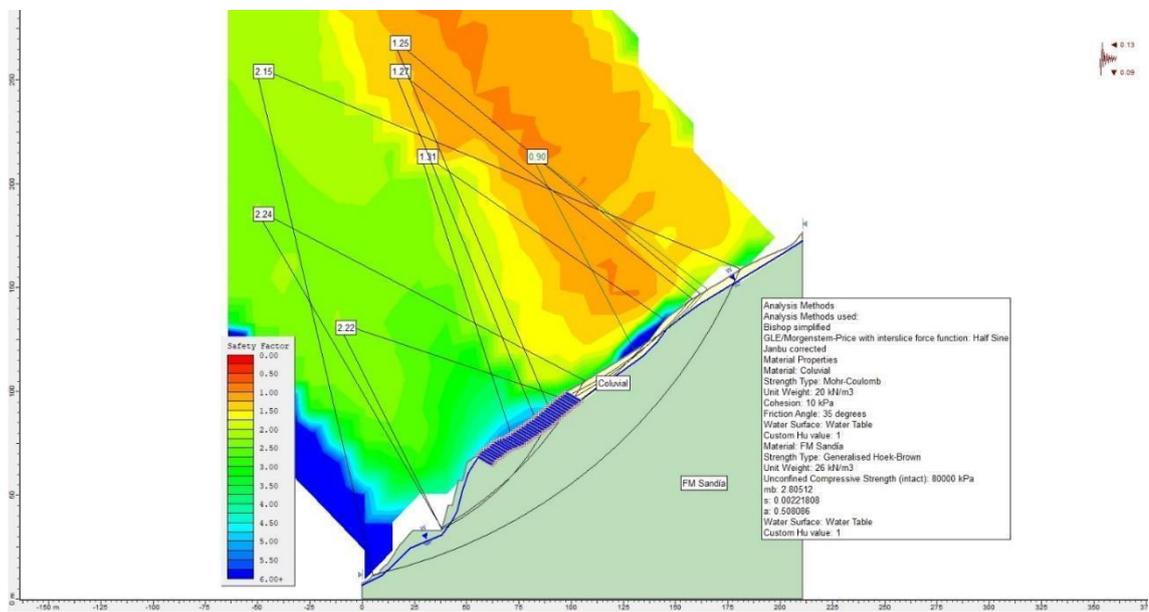
Figura 54 Cálculo de estabilidad de la Zona D con refuerzo en condiciones pseudo estáticas. Sección D

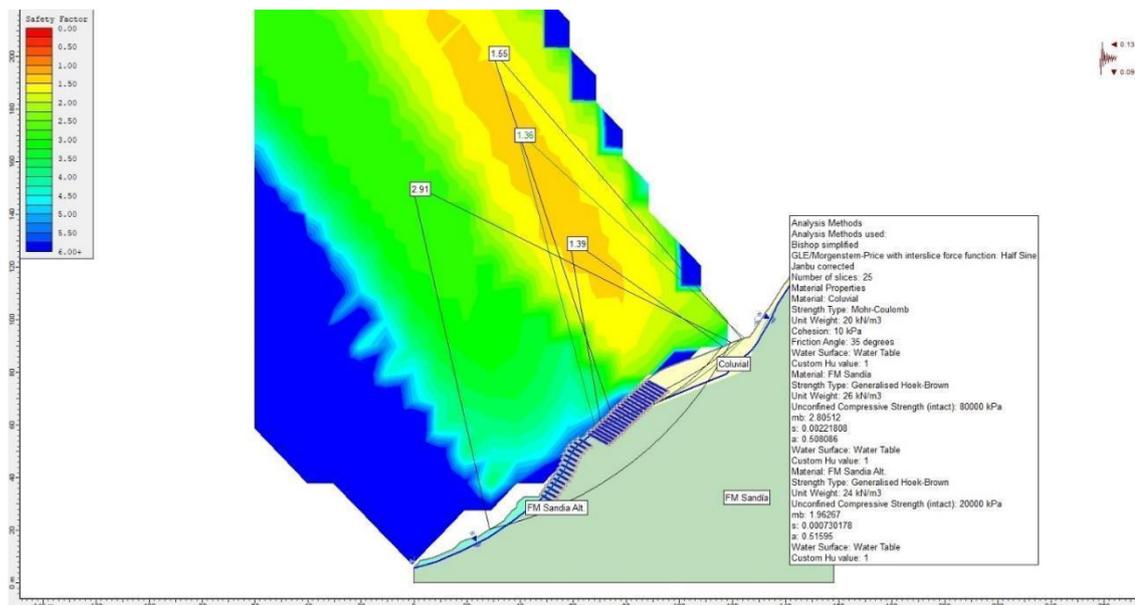
Figura 55 Cálculo de estabilidad de la Zona D con refuerzo en condiciones pseudo estáticas. Sección E

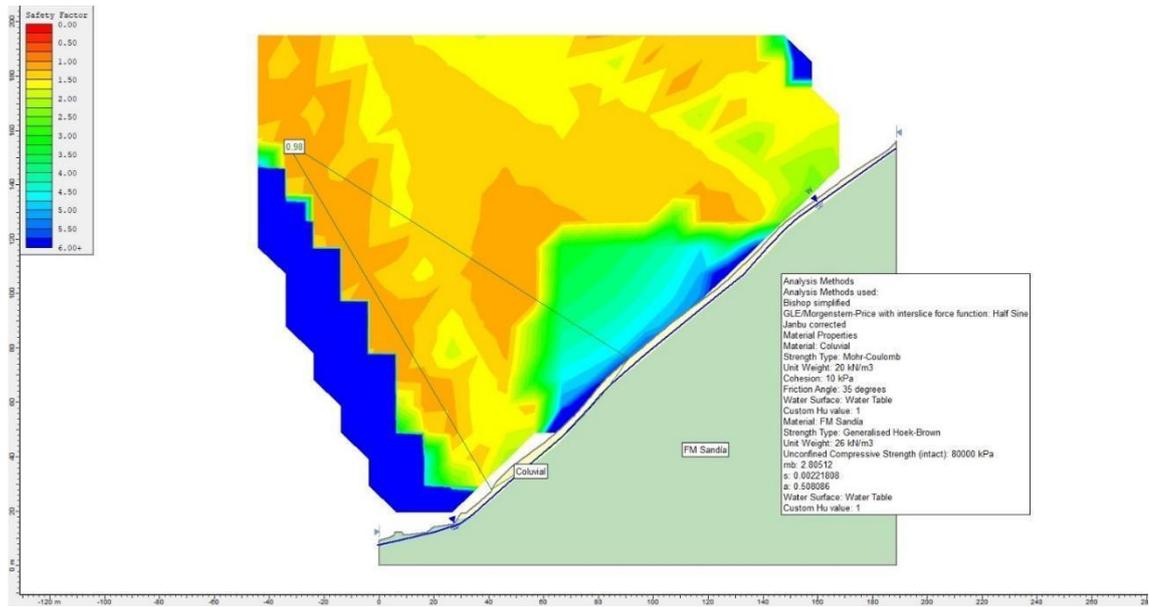
Figura 56 Cálculo de estabilidad de la Zona F en la situación actual.

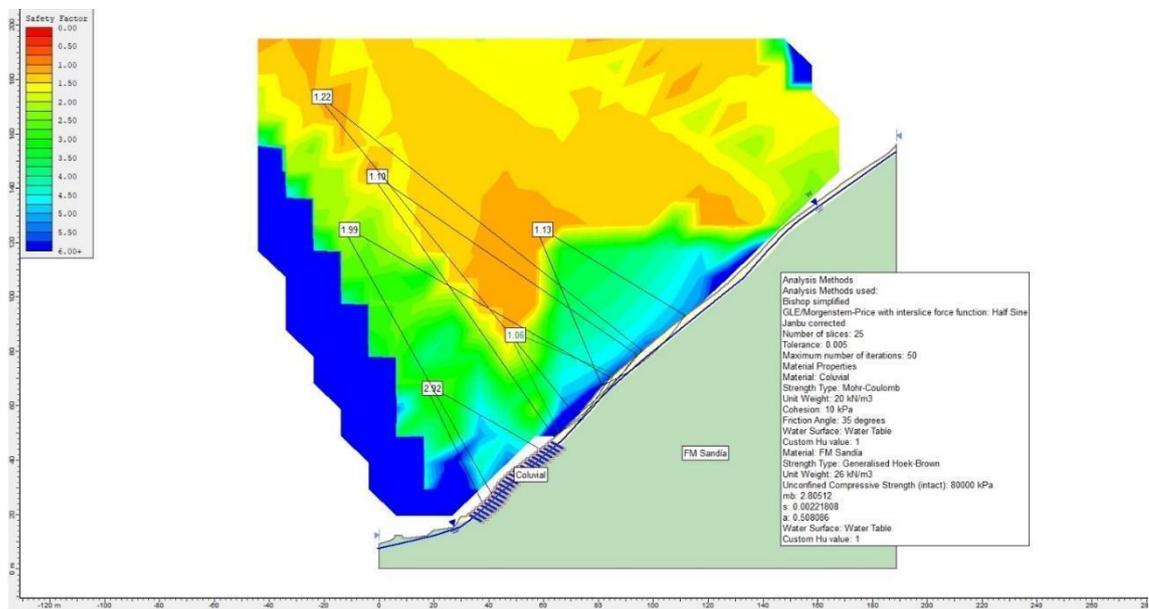
Figura 57 Cálculo de estabilidad de la Zona F con refuerzo en condiciones estáticas.

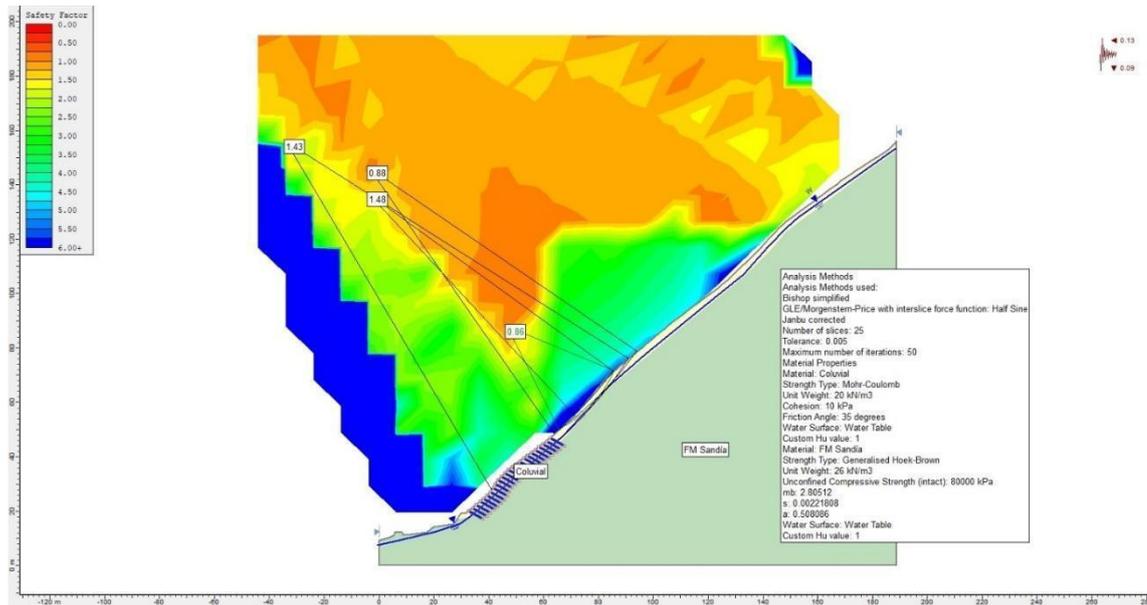
Figura 58 Cálculo de estabilidad de la Zona F con refuerzo en condiciones pseudo estáticas.
