UNIVERSITAT
POLITÈCNICA
DE VALÈNCIA

MASTER OFICIAL EN
CONSERVACIÓN DEL
PATRIMONIO ARQ.
CPA

AUTOR: Angela Omayra Anchante Bautista

TÍTULO: Análisis comparativo de las Técnicas Constructivas Tradicionales e Industriales en la Casa de Correos y Telégrafos de Lima, Perú.

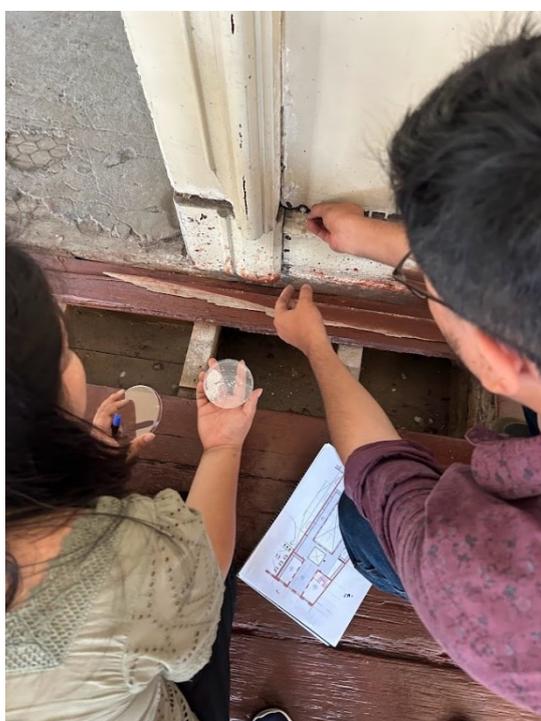
Imagen 1. Recolección de morteros. Fotografía del autor.

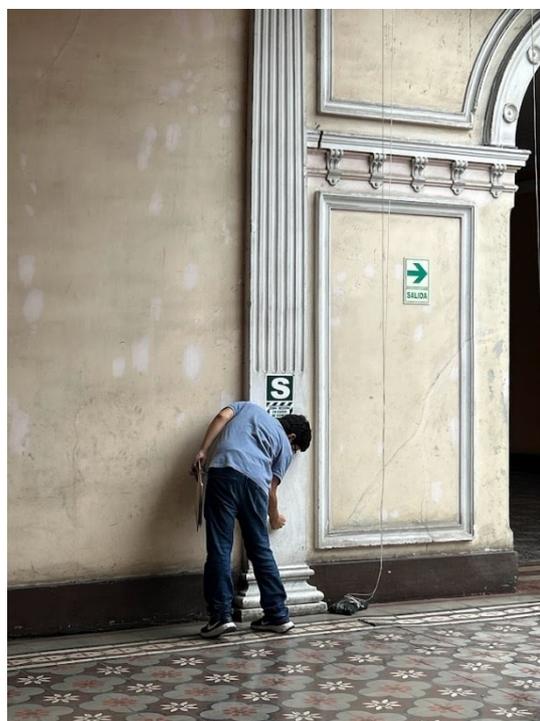
Imagen 2. Inspección estructural. Fotografía del Autor.

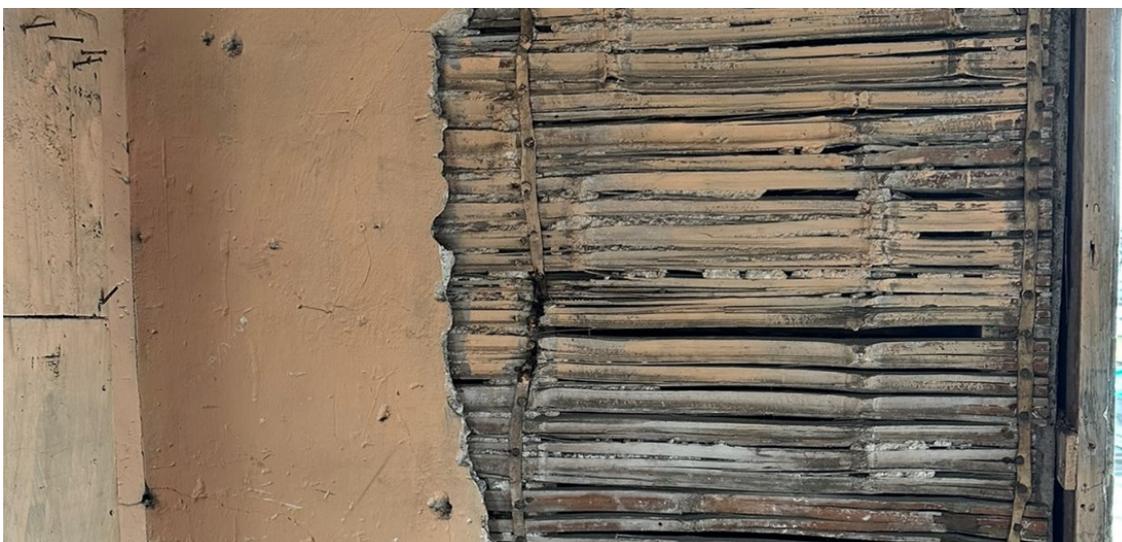
Imagen 11. Quincha con cañas amarradas. Casa de Correos y Telégrafos, siglo XIX. Fotografía del autor.

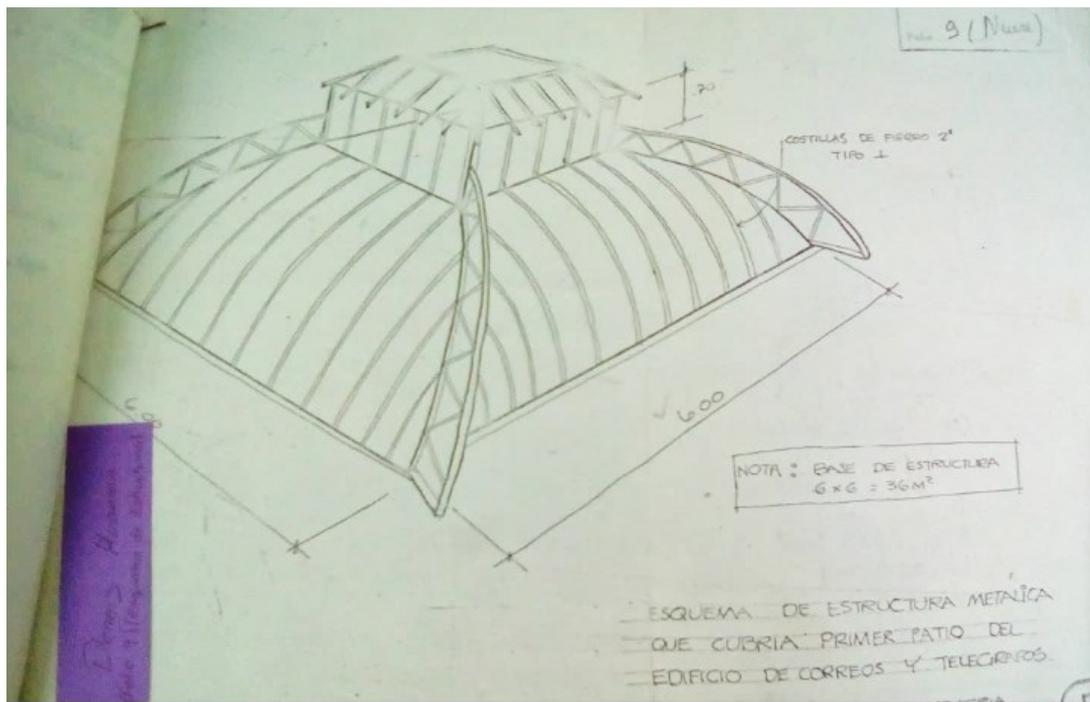
Dentro del archivo del Ministerio de Cultura, se halló el expediente correspondiente al retiro de los lucernarios de los patios de la Casa de Correos y Telégrafos. Esta acción fue necesaria debido al desgaste sufrido con el tiempo, la falta de mantenimiento adecuado y los movimientos sísmicos que contribuyeron al deterioro de estas

Imagen 45. Esquema de la linterna metálica retirada. Fuente: Ministerio de Cultura. (1974). Expediente de Retiro de Lucernarios del Edificio del Correo Central de Lima.

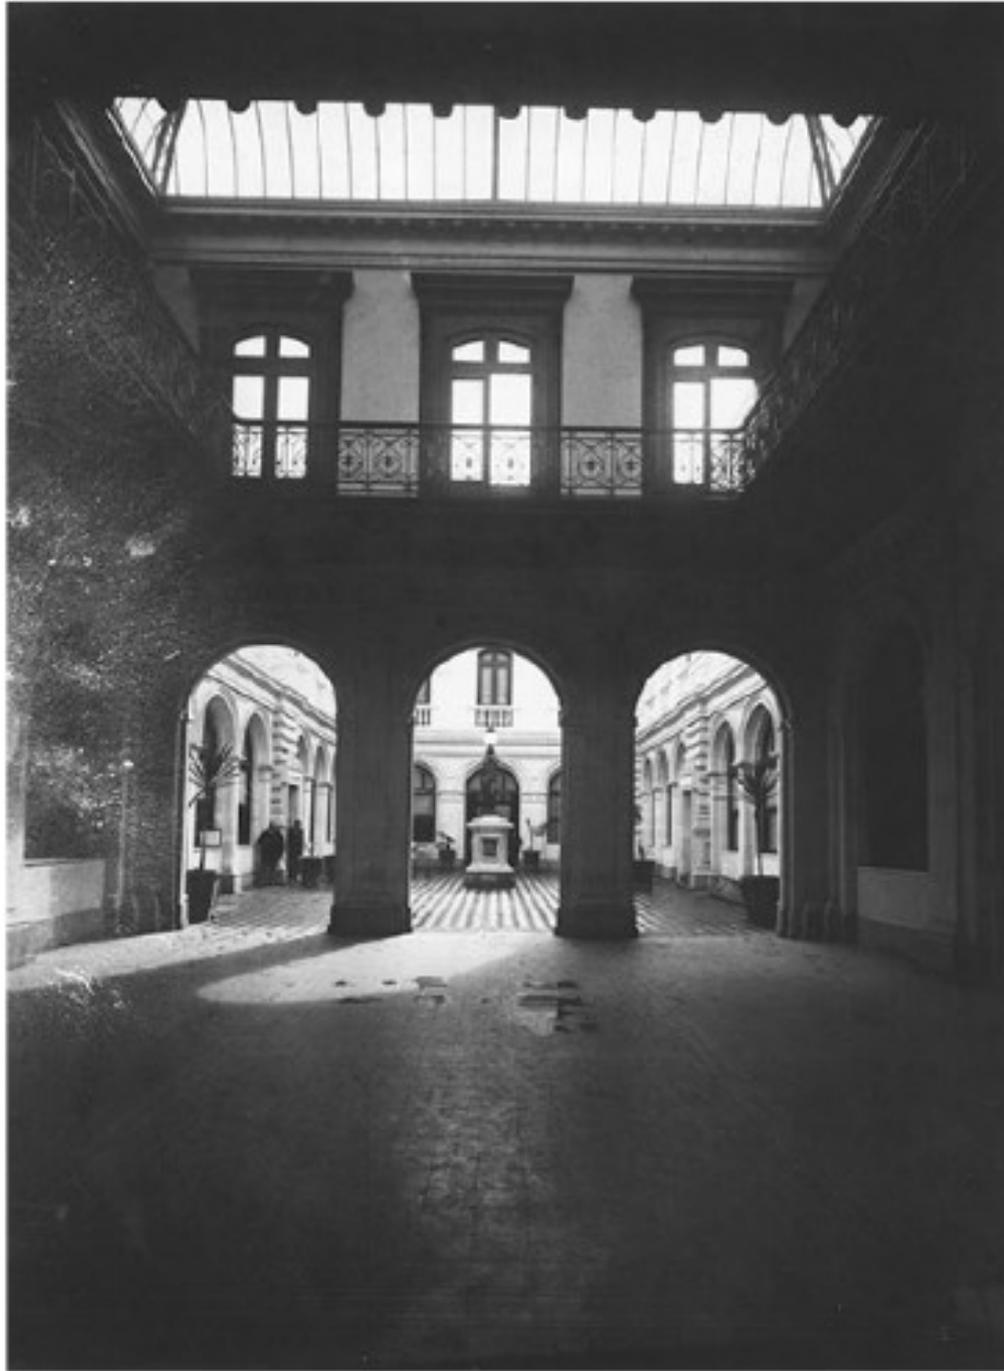
Imagen 51. Vista interior del inmueble. Fuente: Cruz Quintanilla, P. (2018). Ficha del inmueble N°46 en el archivo de PROLIMA.

- La vista interior de la Casa de Correos de la ficha del inmueble en el archivo de PROLIMA, nos muestra la pérdida de las baldosas en el patio de la Fase 2. La fotografía data de entre los años 1910-1915, y en ella se observa que aún se conserva la claraboya.

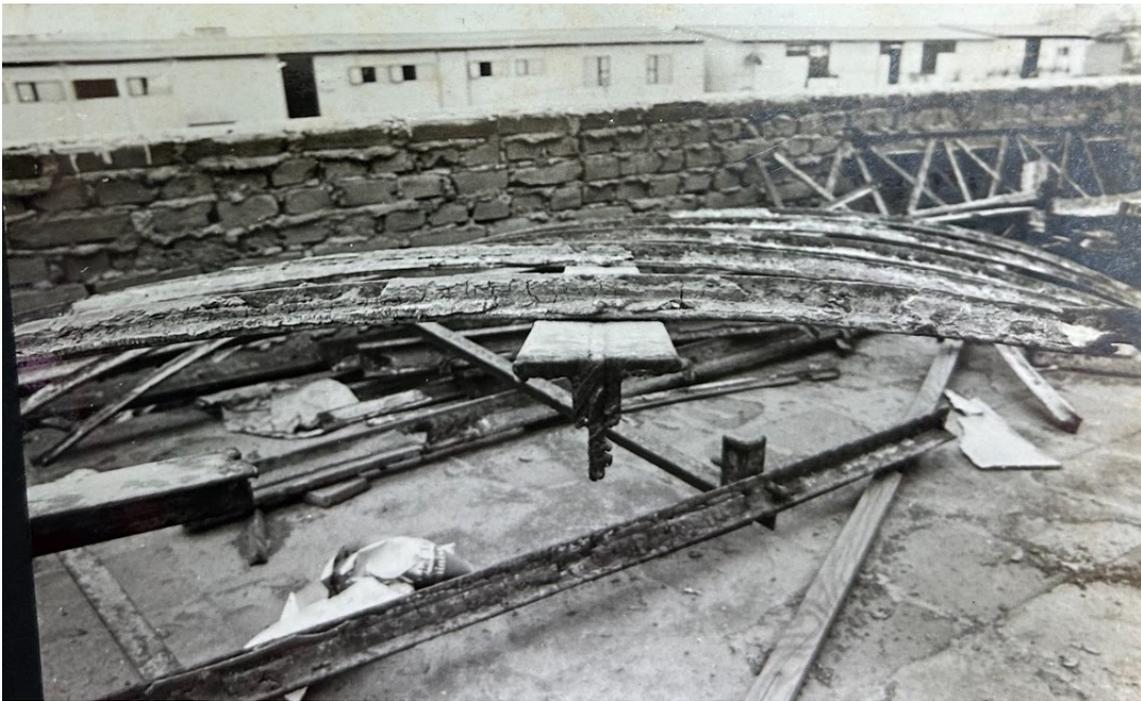
Dentro del archivo del Ministerio de Cultura, se descubrió el expediente relacionado con el retiro de los lucernarios de los patios de la Casa de Correos y Telégrafos. Este proceso fue necesario debido al desgaste a lo largo del tiempo, la carencia de un mantenimiento adecuado y los movimientos sísmicos que contribuyeron al deterioro de estas estructuras. El expediente, acompañado de material fotográfico que documenta el desmontaje de la claraboya, planteaba la posibilidad de clasificarla y devolverla a su ubicación original una vez que el estado contara con presupuesto. No obstante, este plan nunca se llevó a cabo. Este archivo adquiere una importancia significativa en el caso de estudio, ya que constituye la única evidencia gráfica de la estructura en ese estado específico.

Imagen 56. Imagen del desmontaje de los lucernarios. Fuente: Ministerio de Cultura. (1974). Expediente de Retiro de Farolas del Edificio del Correo Central de Lima.

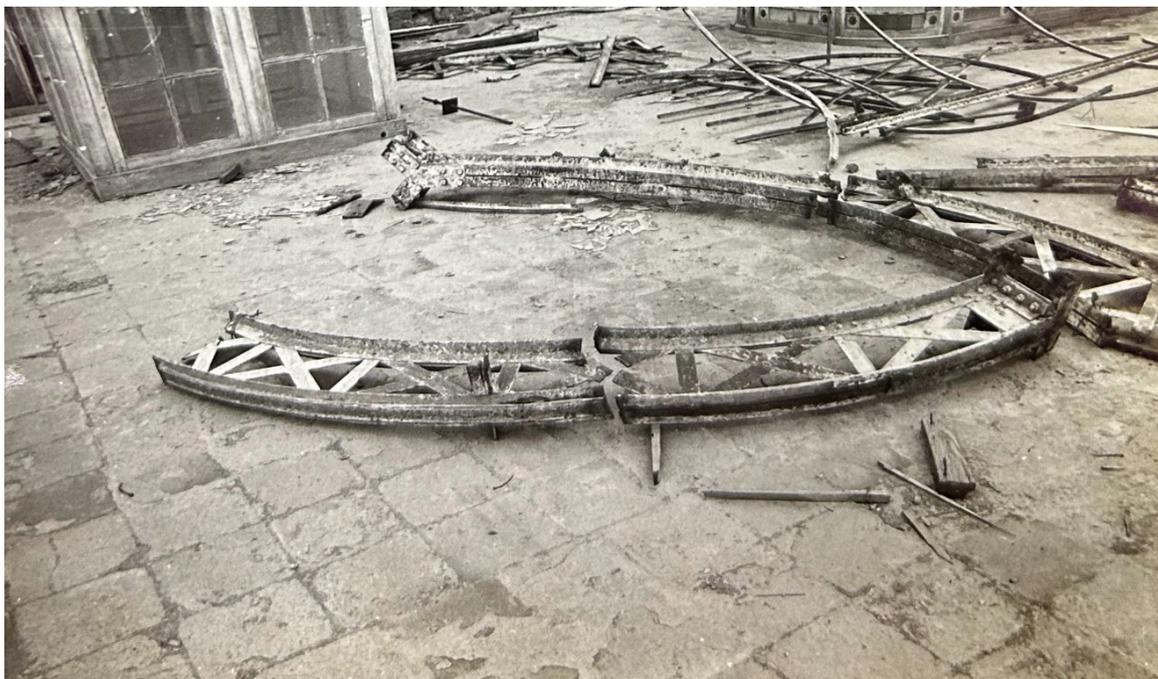
Imagen 57. Imagen del desmontaje de la claraboya y de las ánforas de la fachada. Fuente: Ministerio de Cultura. (1974). Expediente de Retiro de Lucernarios del Edificio del Correo Central de Lima.

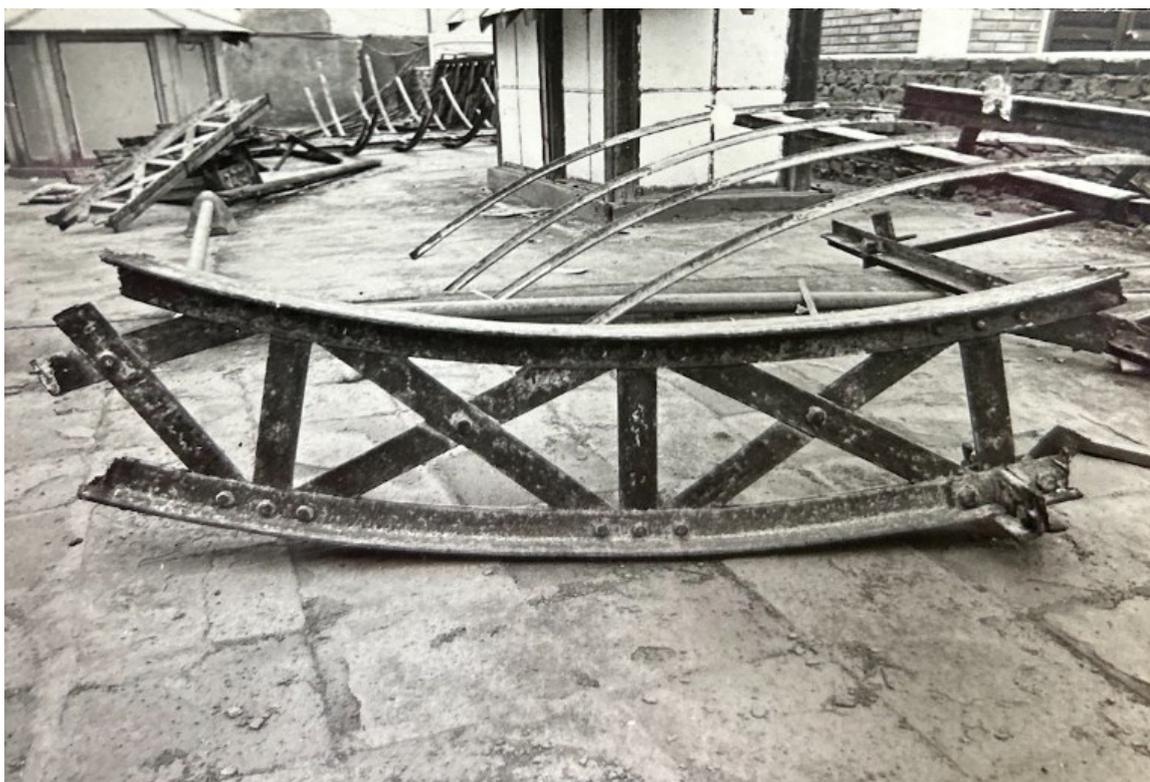
Imagen 58. Imagen del desmontaje de la claraboya, se observan las cerchas. Fuente: Ministerio de Cultura. (1974). Expediente de Retiro de Lucernarios del Edificio del Correo Central de Lima.

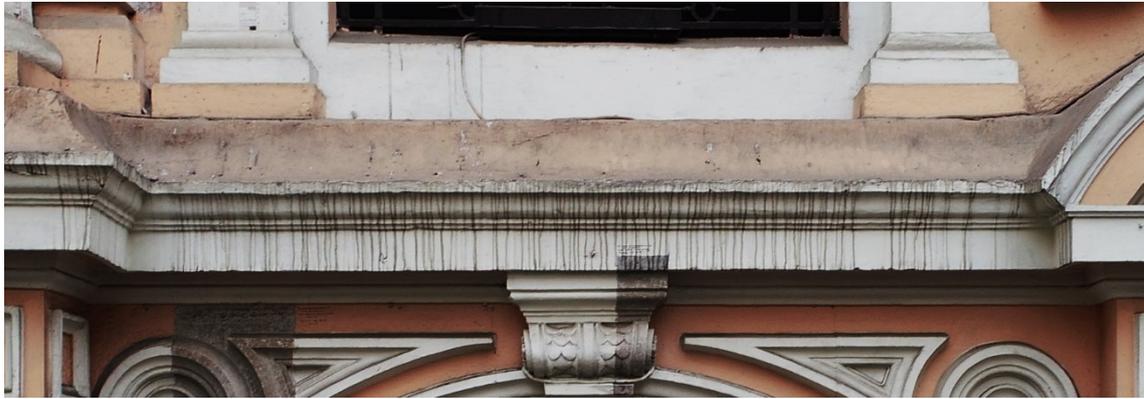
Muro: El muro en general exhibe ennegrecimiento, fisuras, manchas por depósito y pérdida de almohadillado. Se observan irregularidades debido a resanes y repintes, así como incompatibilidades en los elementos añadidos, como carteles y cables. Además, hay pérdida de la capa pictórica en las cornisas de yeso.

Imagen 89. Ennegrecimiento, manchas por depósito. Fuente: Fotografía del autor.

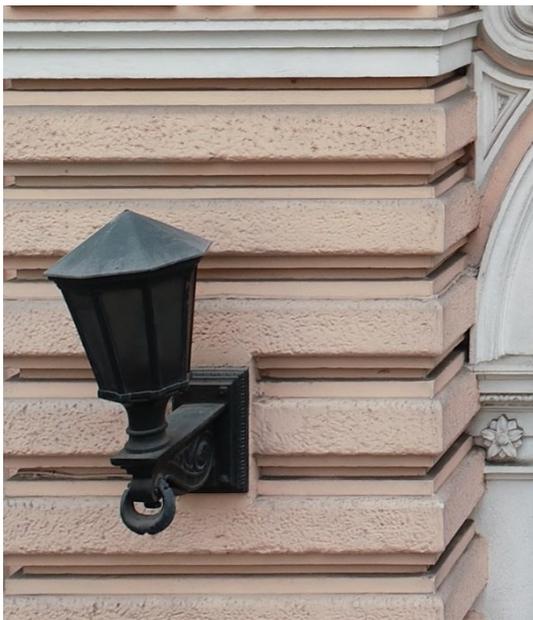
Imagen 91. Ennegrecimiento e irregularidades por resane y repintes

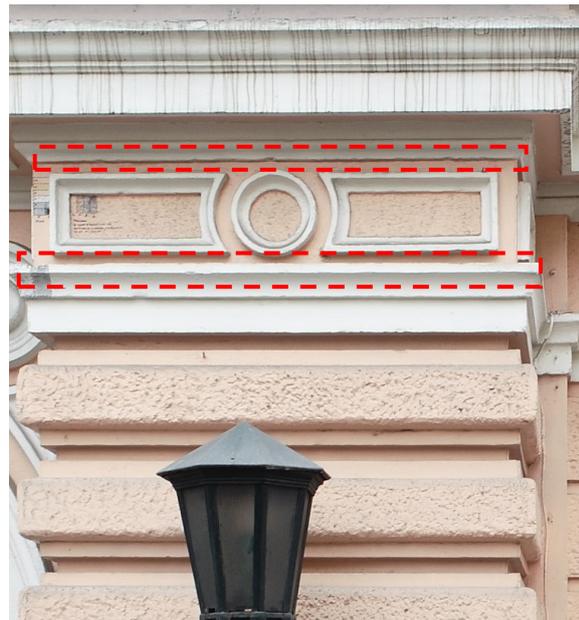
Imagen 90. Desprendimiento de revoque en molduras de yeso

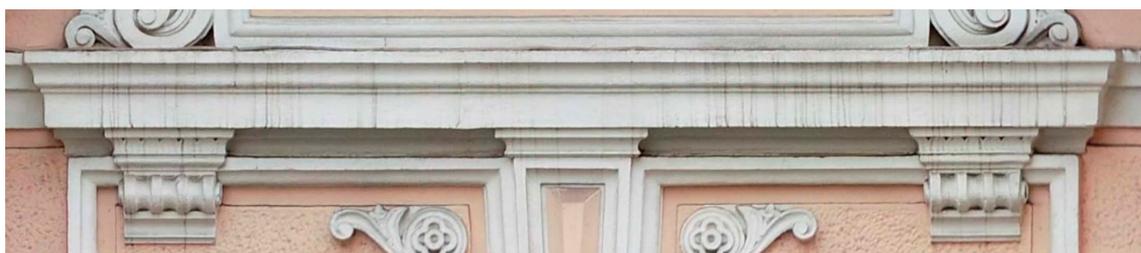
Imagen 92. Ennegrecimiento, manchas por depósito y cableado expuesto. Fuente: Archivo PROLIMA.

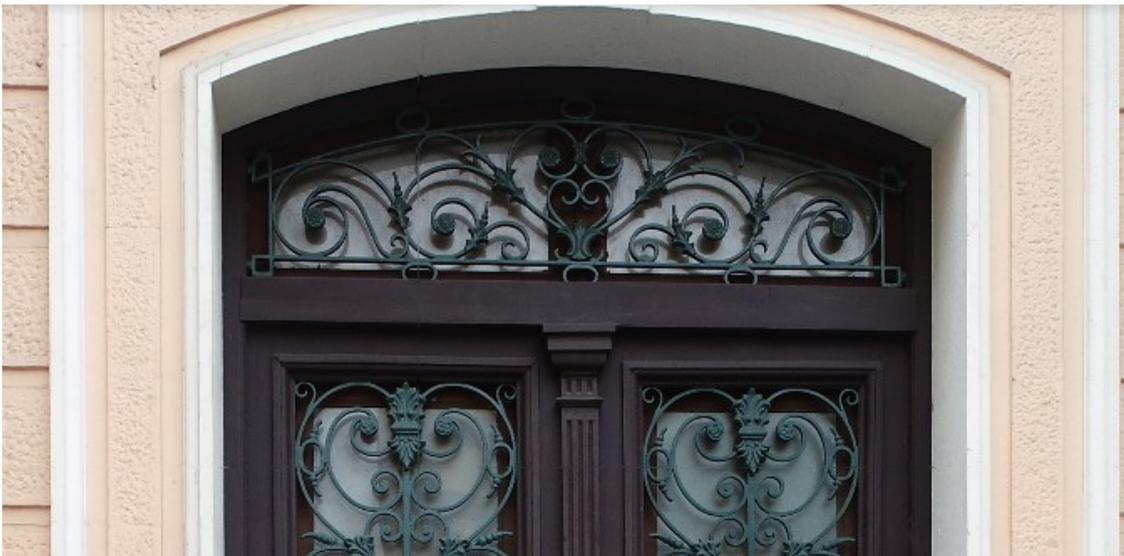
Puertas laterales: Se detecta ennegrecimiento, presencia de xilófagos en los elementos de madera e incompatibilidad de acabado en los paneles de vidrio. Además, las molduras muestran daños por impacto y remodelaciones previas. En las jambas de yeso, hay ampollas y ennegrecimiento.

Imagen 94: Ennegrecimiento, oxidación en sobre luz de forja y sus elementos, xilófagos en elementos de madera, intervención incompatible en vidrios.

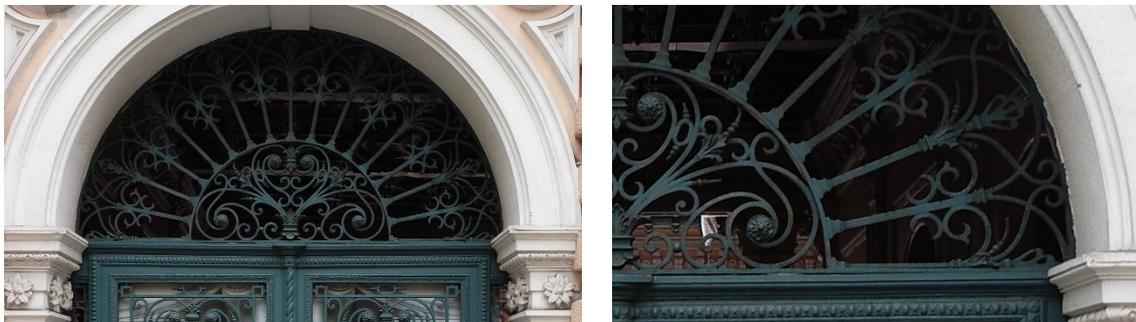
Puertas principales: Presentan oxidación, ennegrecimiento y pérdida de elementos esenciales en su diseño.

Imagen 95. Ennegrecimiento y oxidación en sobre luz de forja y sus elementos.

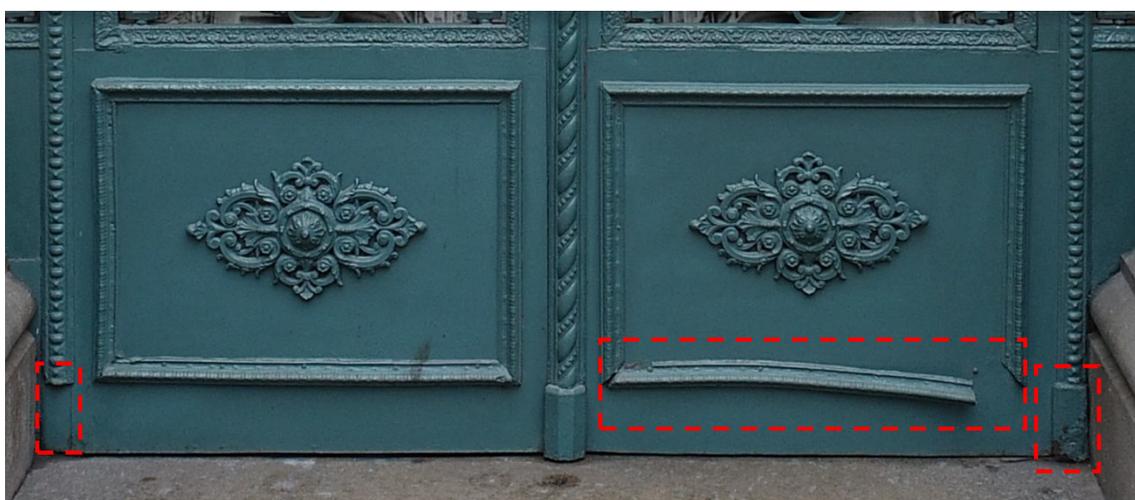
Imagen 96. Ennegrecimiento, pérdida de elementos y oxidación.

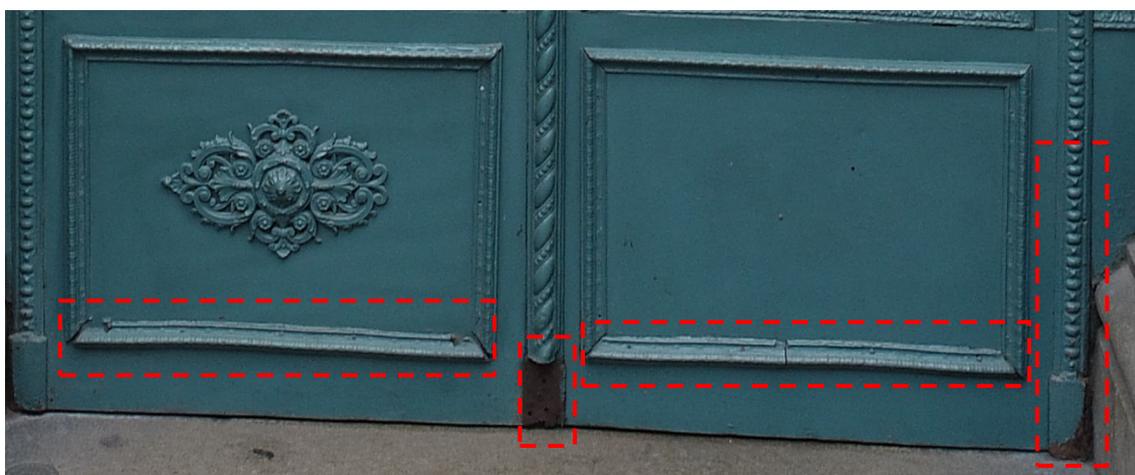
Ennegrecimiento, pérdida de elementos y oxidación

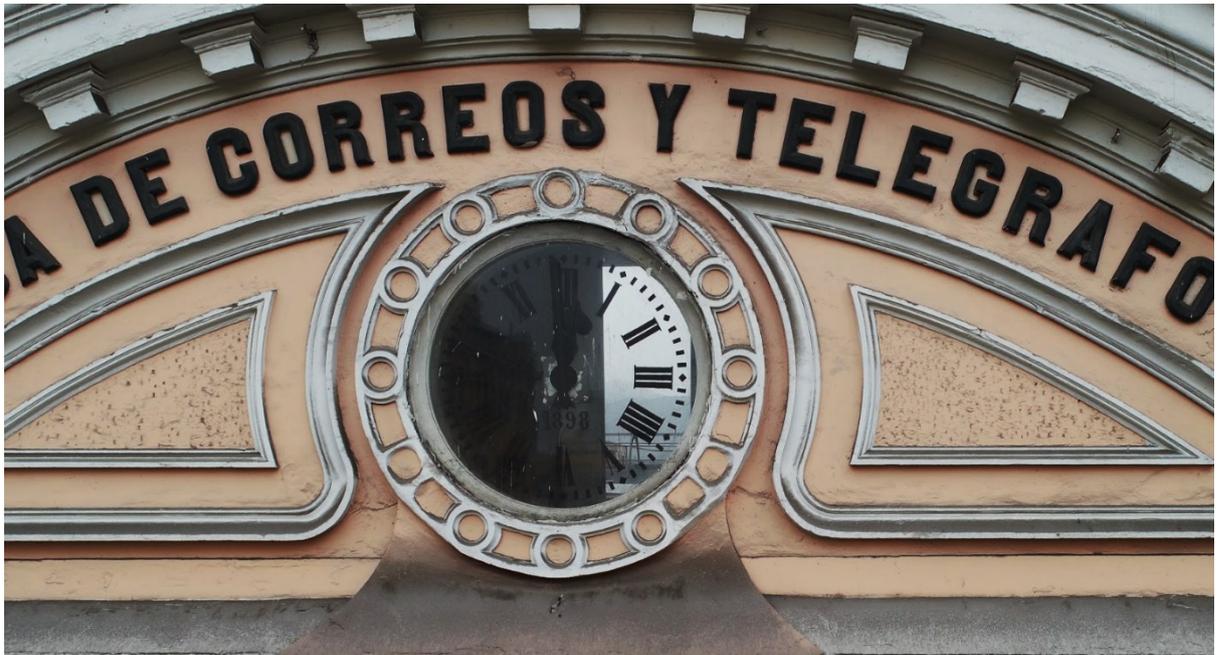
Muro: Hay ennegrecimiento, manchas por depósito, fisuras, pérdida de masa por disgregación química y desprendimiento de revoque en varios elementos de yeso. También se observa pérdida de la capa pictórica.

Imagen 98. Ennegrecimiento, manchas por depósito, fisuras, ampollas, pérdida de masa por desprendimiento de revoque en elementos de yeso.

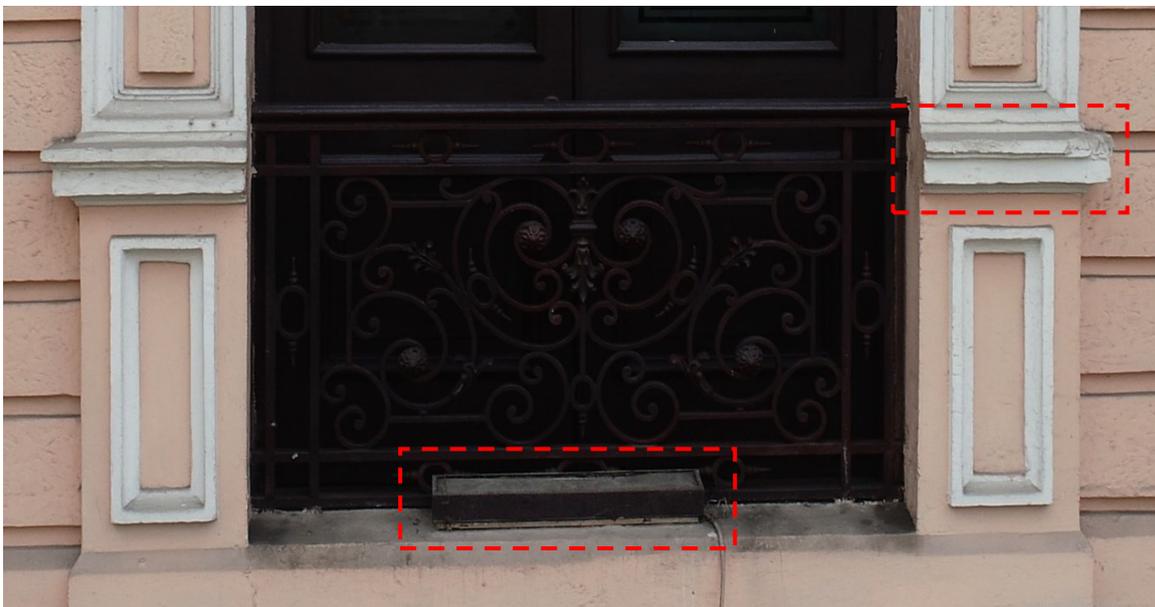
Carpintería: Las puertas presentan xilófagos, ennegrecimiento en elementos de madera, y oxidación y ennegrecimiento en el balcón de antepecho de forja. Existen elementos incompatibles y ampollas en las jambas y remates de yeso. Similarmente, las puertas P6 muestran daños similares, con pérdida adicional en las zonas indicadas.

Imagen 100. Ennegrecimiento, elementos incompatibles, oxidación en parapeto de forja, pérdida de molduras de yeso.

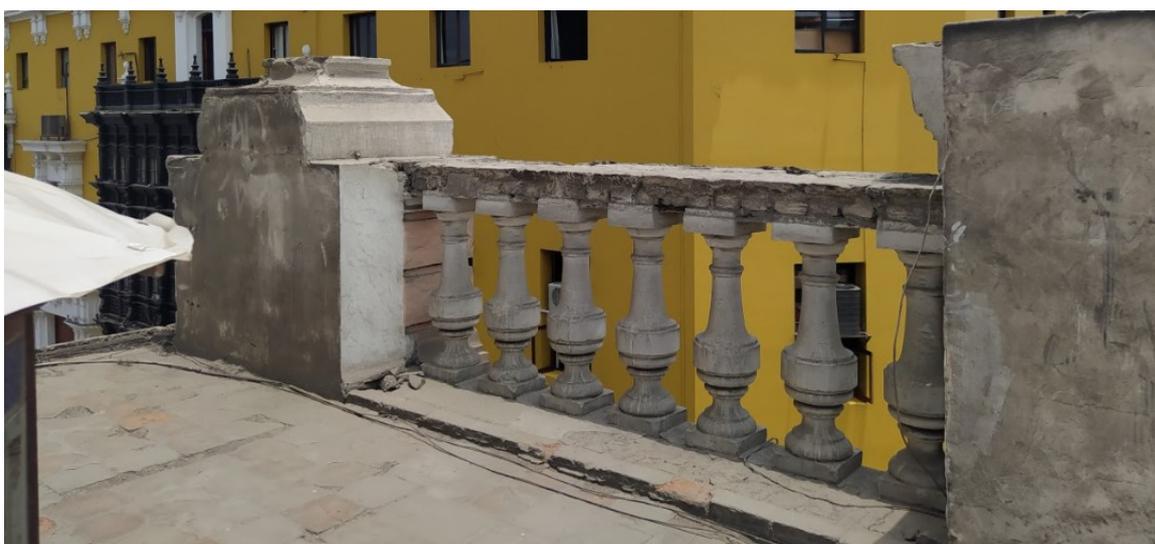
Muro y Elementos Decorativos: Manchas por depósito, ennegrecimiento, fisuras y pérdida de masa por disgregación química. Se observan elementos incompatibles, pérdida de muro de ladrillo, y desprendimiento de revoque. En cuanto a las molduras de reloj de yeso y las alegorías, hay ennegrecimiento, craquelado, formación de ampollas, y pérdida de elementos arquitectónicos como urnas y molduras.

Imagen 101. Ennegrecimiento, craquelación, pérdida de capa pictórica, desprendimiento de revoque en pasamanos de ladrillo revestido en yeso.

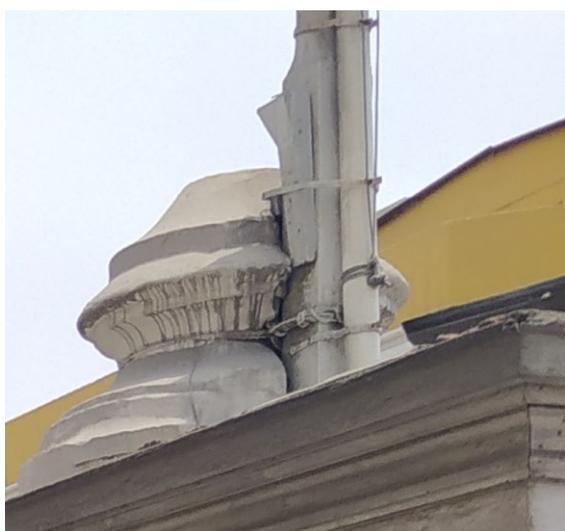
Imagen 103. Ennegrecimiento, desprendimiento de revoque.

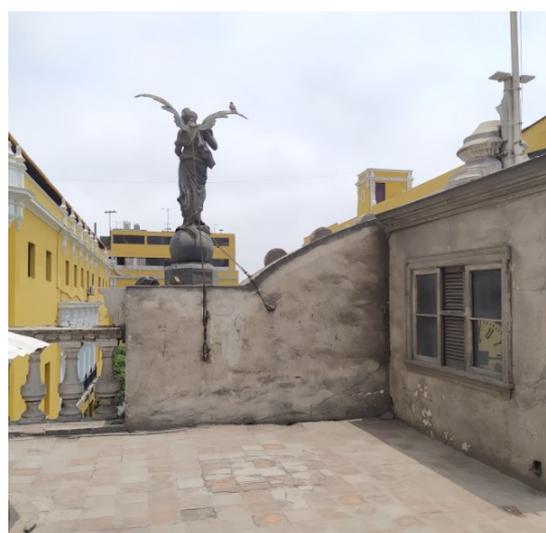
Imagen 102. Ennegrecimiento, manchas por depósito, craquelación, pérdida de capa pictórica, desprendimiento de revoque, cableado expuesto y desprendimiento de revoque en pasamanos de ladrillo revestido en yeso.

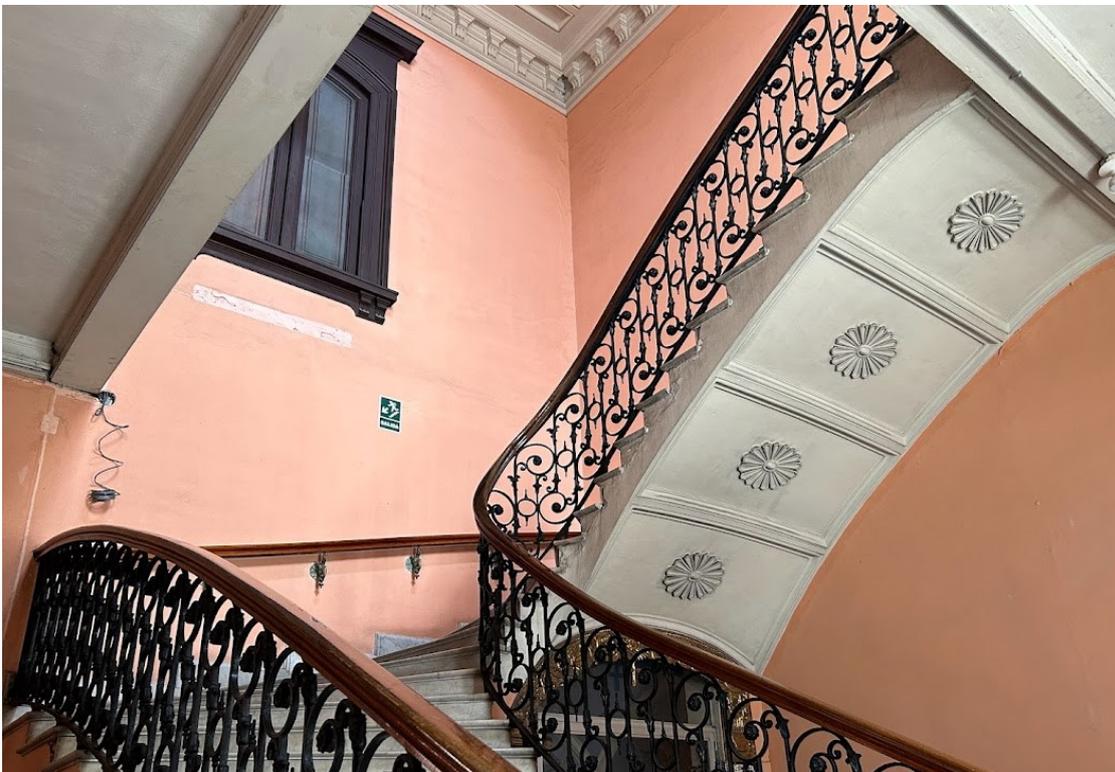
baldosas hidráulicas y una escalera de bóveda tabicada. Según los registros, la escalera original fue destruida durante el temblor de 1904. En 2018, este espacio sufrió otro incidente, en el que se perdió el cielo raso de yeso, dejando al descubierto el forjado metálico con revoltones de ladrillo. Además, las paredes laterales presentan humedad.

Imagen 105. Escalera de bóveda tabicada. Fuente: Fotografía del autor.

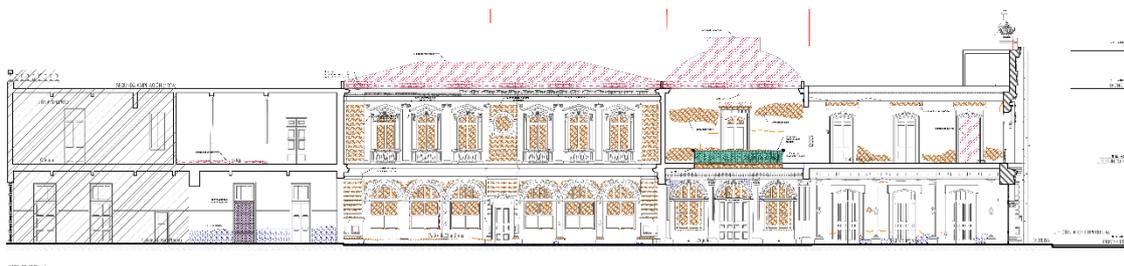
Imagen 110. Elevación- corte, lesiones, ubicada en el anexo A-04. Fuente: Elaboración propia

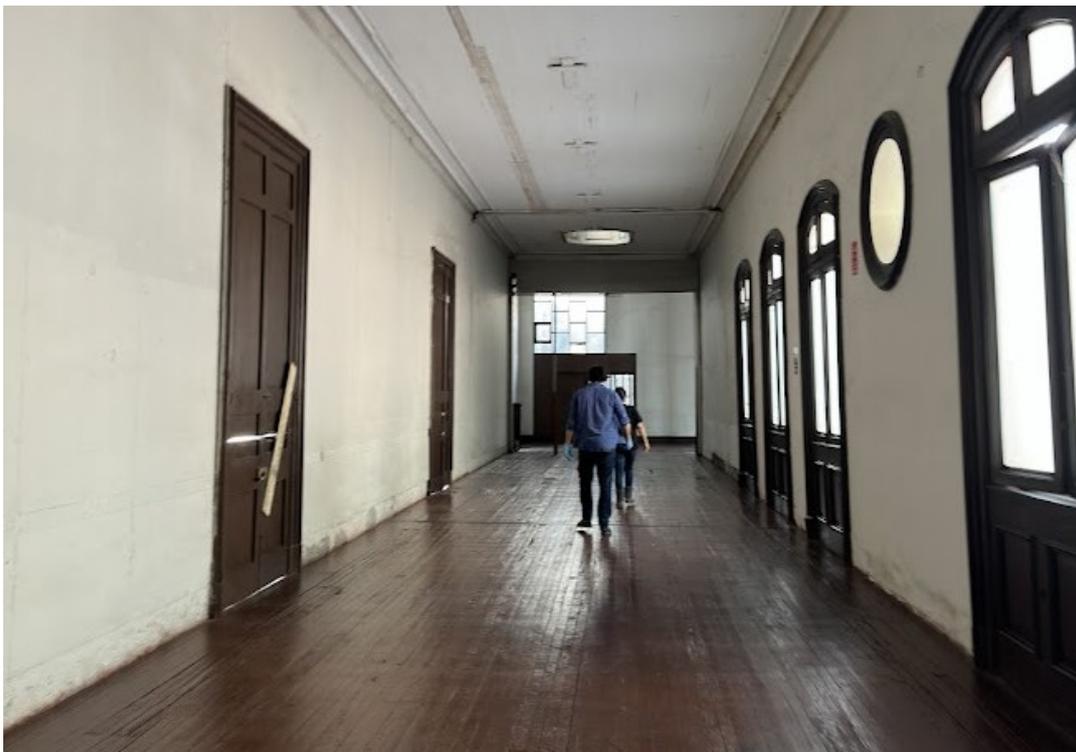
El estado de los salones es regular, evidenciándose la pérdida de enfoscado en diversas áreas (Ver imagen 118 y 119) y la pérdida de masa en las paredes que dan al patio principal y la falta de algunos tablones del piso (Ver imagen 117). Además, se han realizado intervenciones incompatibles en las luminarias, que no respetan la integridad estética y constructiva del espacio. En el salón posterior, las vigas muestran signos de pandeo y pérdida de recubrimiento, lo que sugiere deterioro estructural que requiere atención (Ver imagen 122).

Imagen 117. Salón 1, se puede observar la pérdida de los zócalos y las intervenciones incompatibles de las luminarias. Fuente: Fotografía del autor.

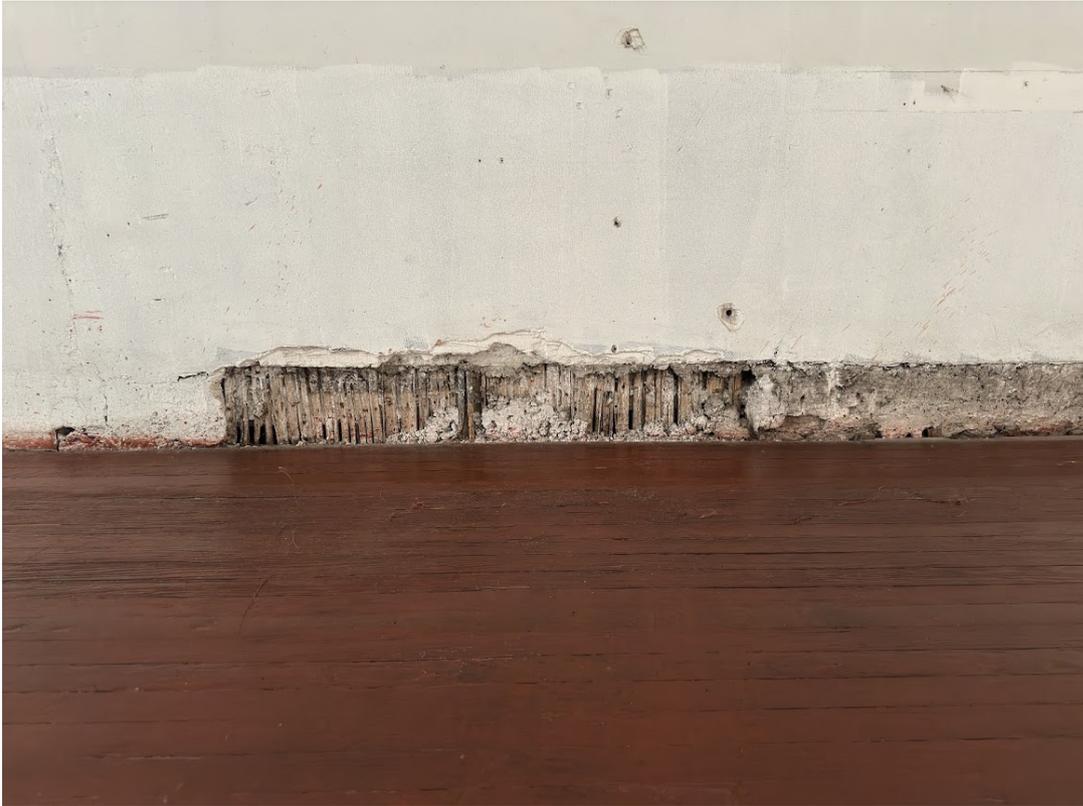
Imagen 118. Perdida del enfoscado del muro de quincha. Fuente: Fotografía del autor.

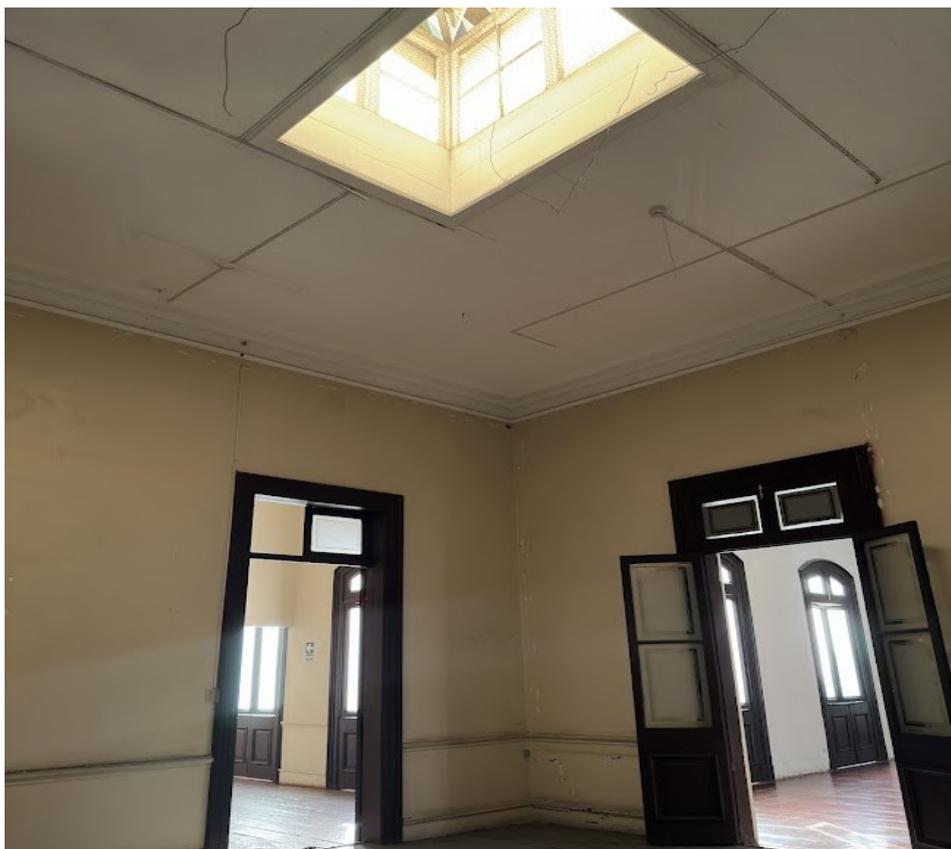
Imagen 121. Espacio intermedio, pérdida de zócalo, incompatibilidad de luminarias y de piso. Fuente: Fotografía del autor.

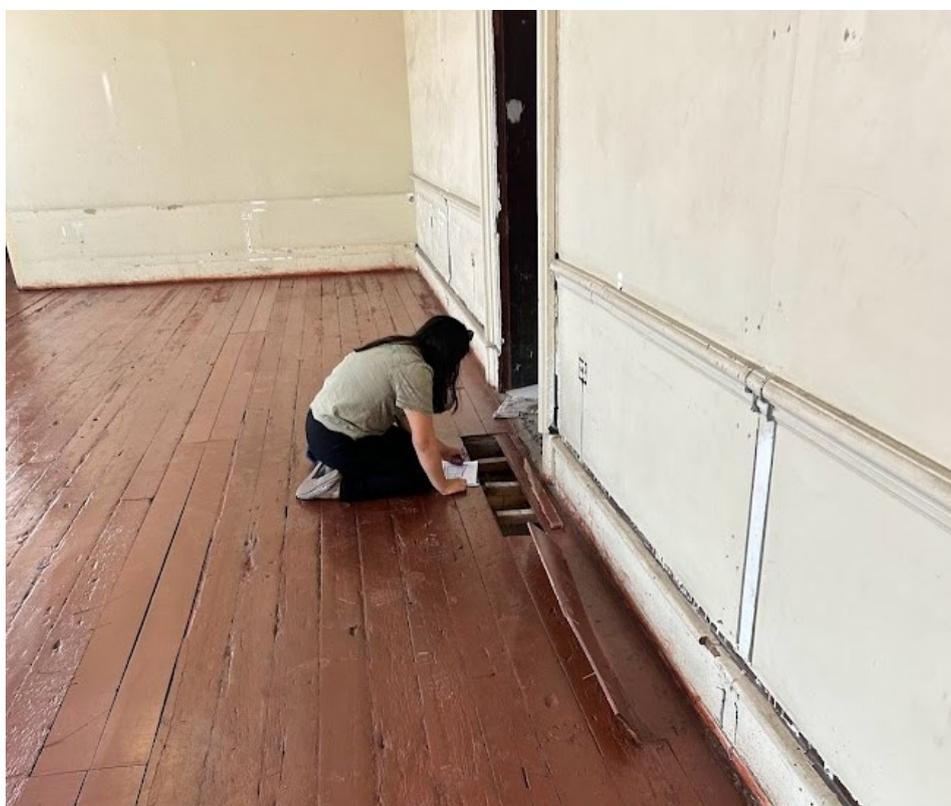
Imagen 120. Pérdida del entablado y zócalo. Salón 3. Fuente: Fotografía del autor.

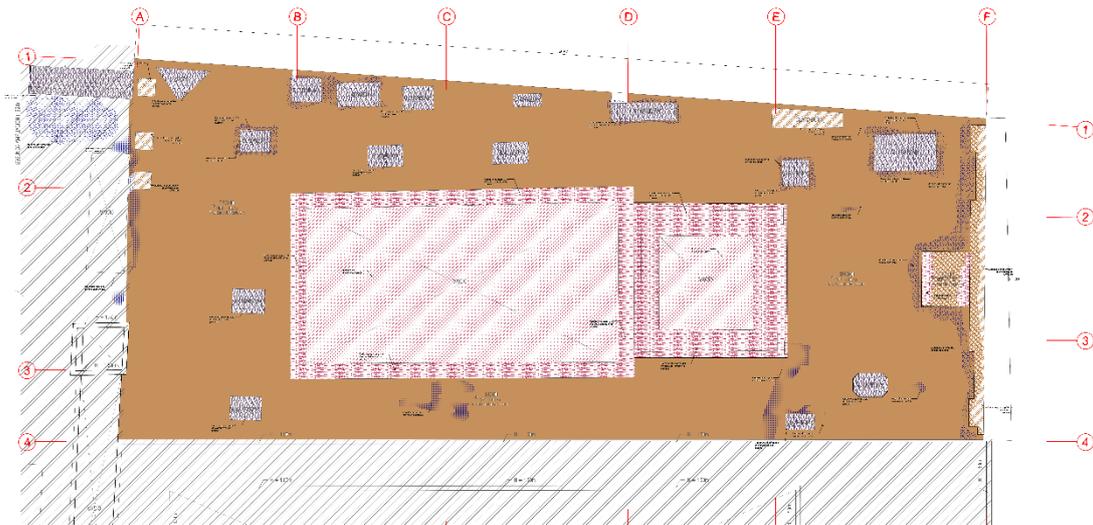
Imagen 123. Techo. Lesiones. Anexo A-03. Fuente: Elaboración propia.

La restauración del techo, específicamente de la torta de barro, demanda atención focalizada, especialmente en los bordes y remates finales, así como la pérdida de vidrios en las linternas. El ladrillo pastelero, una adición posterior que representa una carga adicional para la cubierta, muestra un preocupante estado de conservación en un 90%.

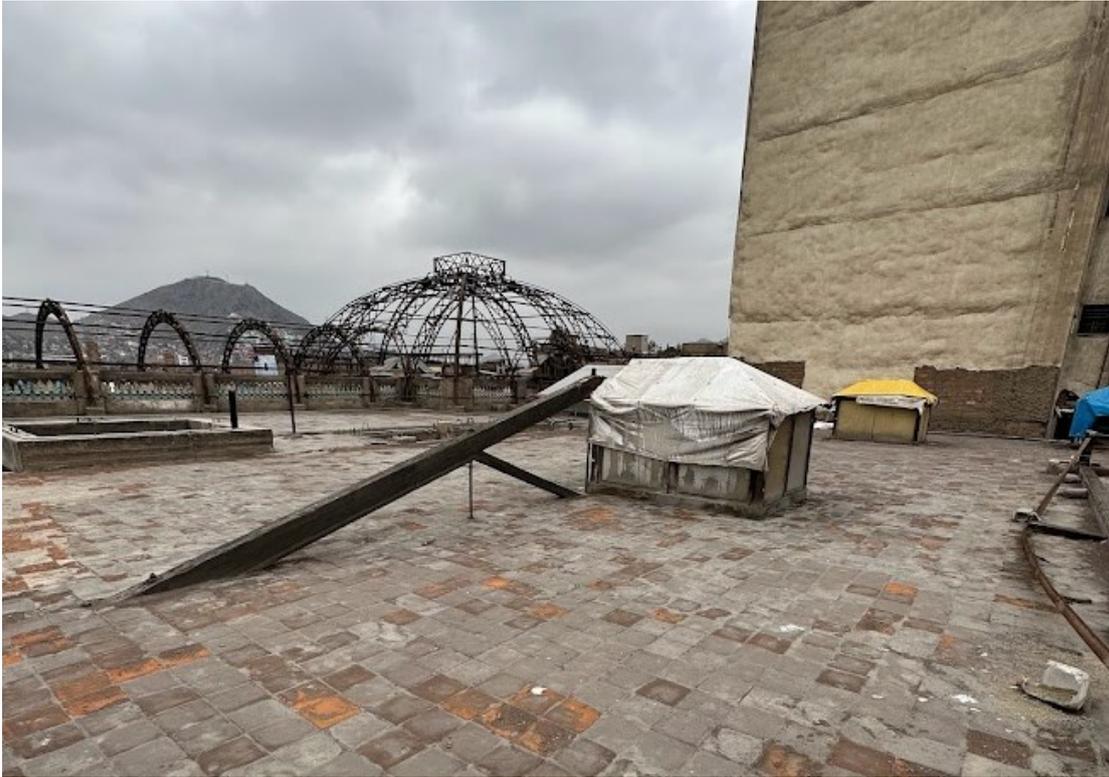
Imagen 125. Vista del techo, pérdida de masa de los ladrillos pasteleros. Fuente: Fotografía del autor.
