**DETERMINACIÓN DE LAS CAUSAS DE FALLAS DEL SISTEMA DE
BOMBEO G-2005A/B DE LA UNIDAD DE REFORMACIÓN CATALÍTICA
DE LA RPLC**

**PRESENTADO POR:
Br. JOSELYS DEL VALLE ROJAS BOLÍVAR**

**Trabajo de Grado presentado ante la Universidad de Oriente como
Requisito Parcial para Optar al Título de:**

BARCELONA, FEBRERO DE 2013

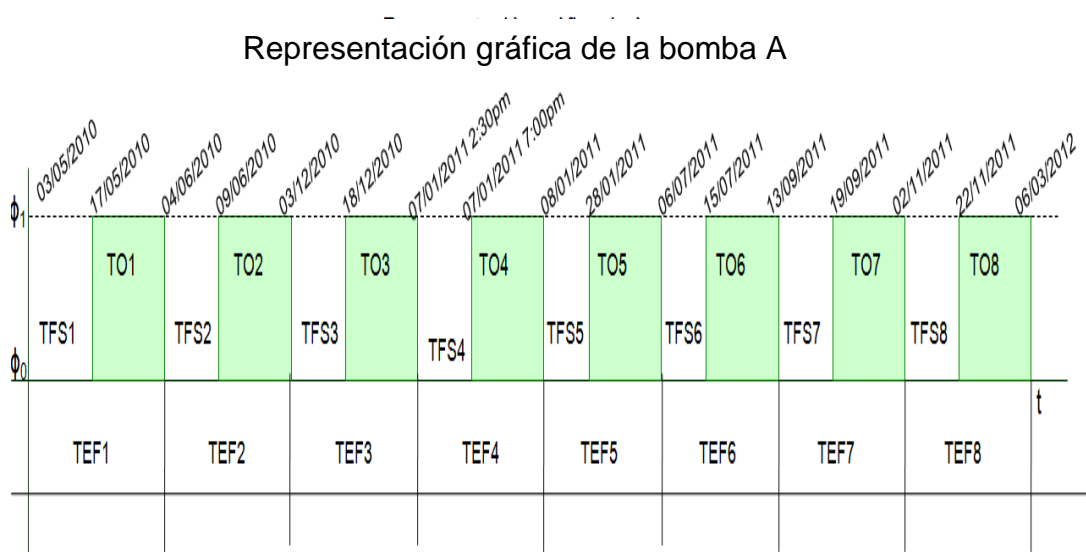
Figura 4.3. Fechas de paro y arranque de la bomba A.

En las Figs. 4.3 y 4.4 se muestran simbólicamente las fechas de paro y arranque de las bombas G-2005A/B, señalando los tiempos de operación, entre fallas y fuera de servicio de las bombas. Se utilizan las letras Φ_0 y Φ_1 para señalar los estados inoperativo y operativo respectivamente y en el eje de las abscisas se utiliza la letra t para señalar el tiempo de servicio.

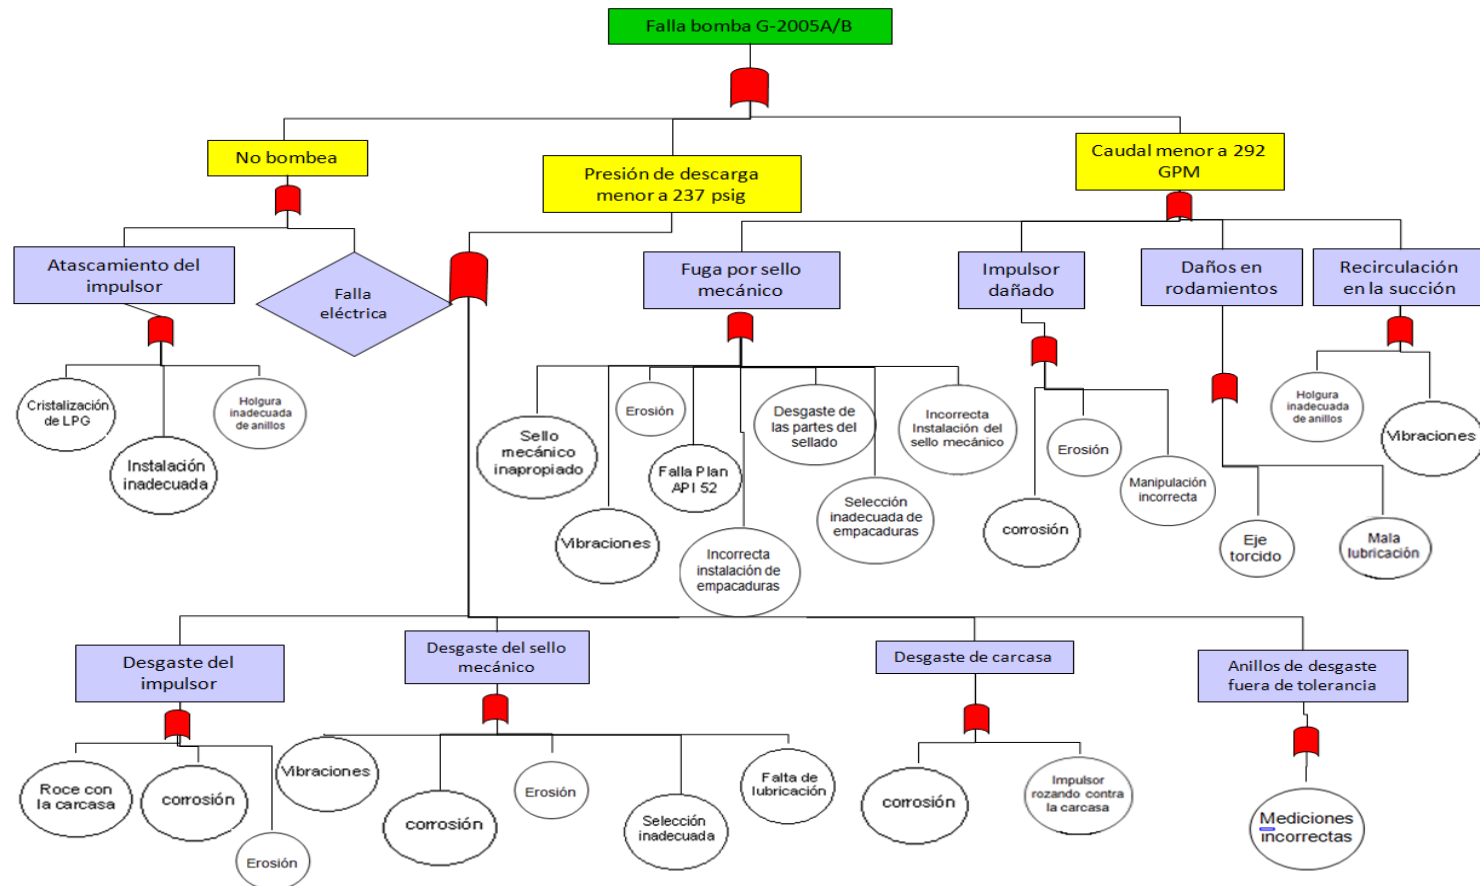
Figura 4.9. Árbol de fallas de las bombas G-2005A/B

Para determinar las causas de fallas en las bombas G-2005A/B se elaboró el árbol de fallas de las bombas presentado en la Fig.4.9. A continuación se describen los resultados correspondientes a las evaluaciones aplicadas a cada evento del árbol de fallas para su comprobación.

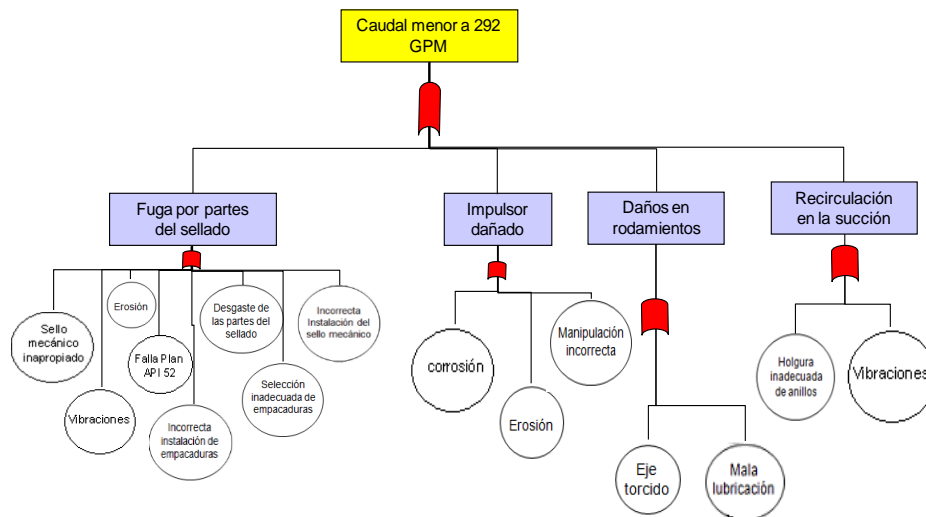
Figura 4.15. Árbol de fallas (tercera parte).

La evaluación de este evento se analizó en la sección 4.4.1.1.3, donde se verificó que las tolerancias de los anillos eran medidos con precaución y usando los instrumentos diseñados para esta tarea.

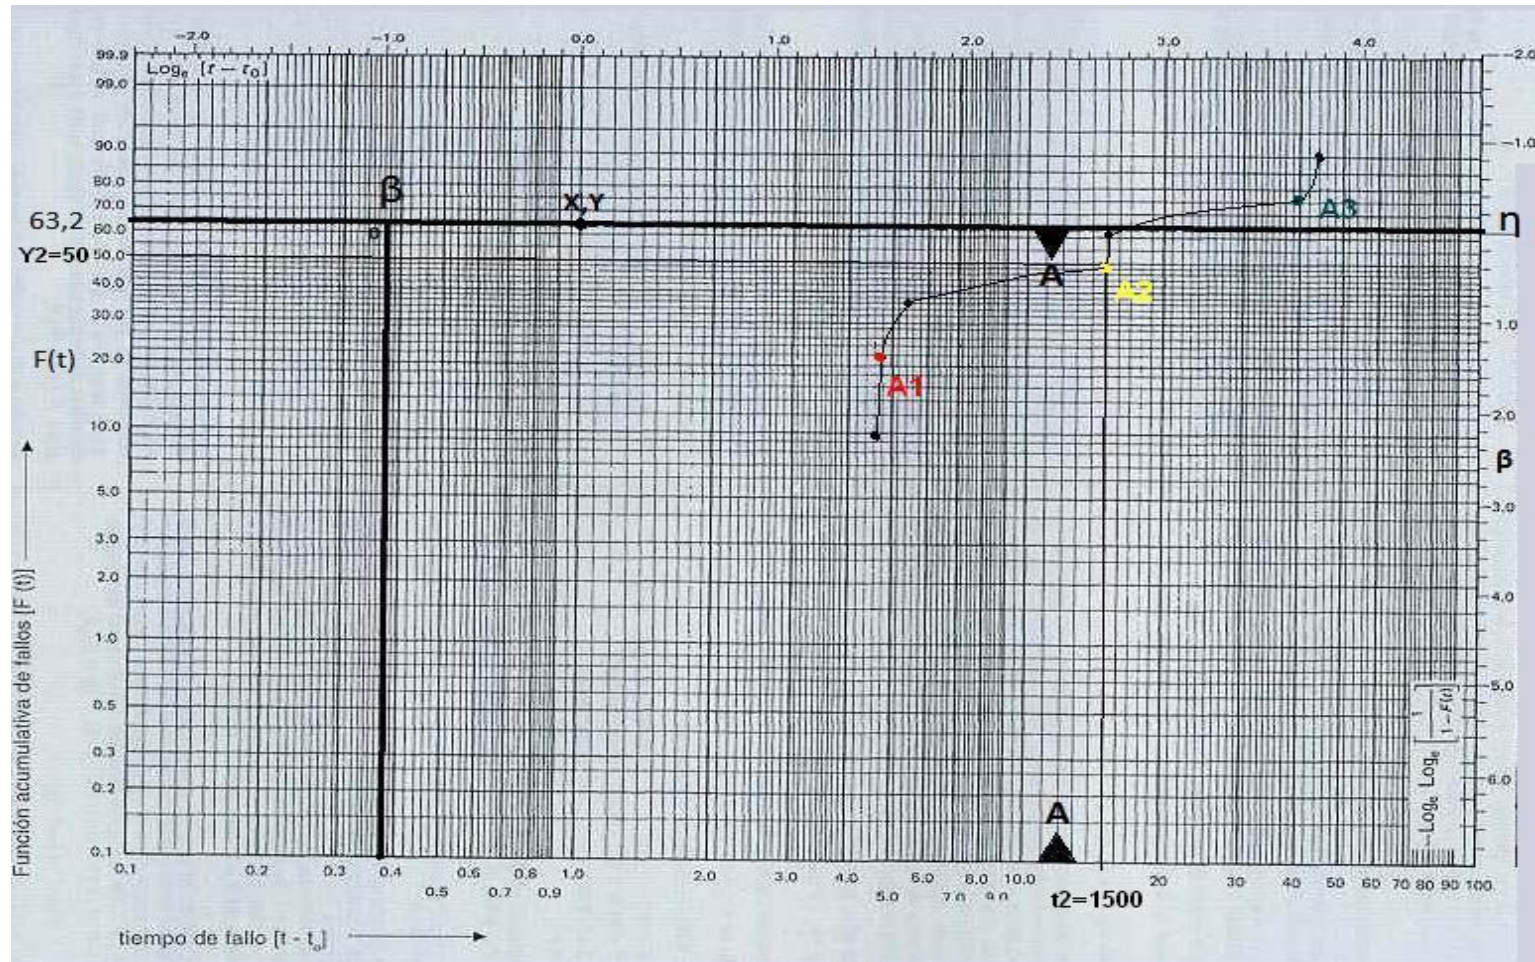
Figura E.1. Gráfica de Weibull para la bomba G-2005B

Ordinal (i)	TEF	%F(i)
1	351,56	9,45
2	361,76	22,97
3	416,76	36,48
4	1390,76	50,00
5	1444,76	63,51
6	3948,76	77,02
7	4467,76	90,54

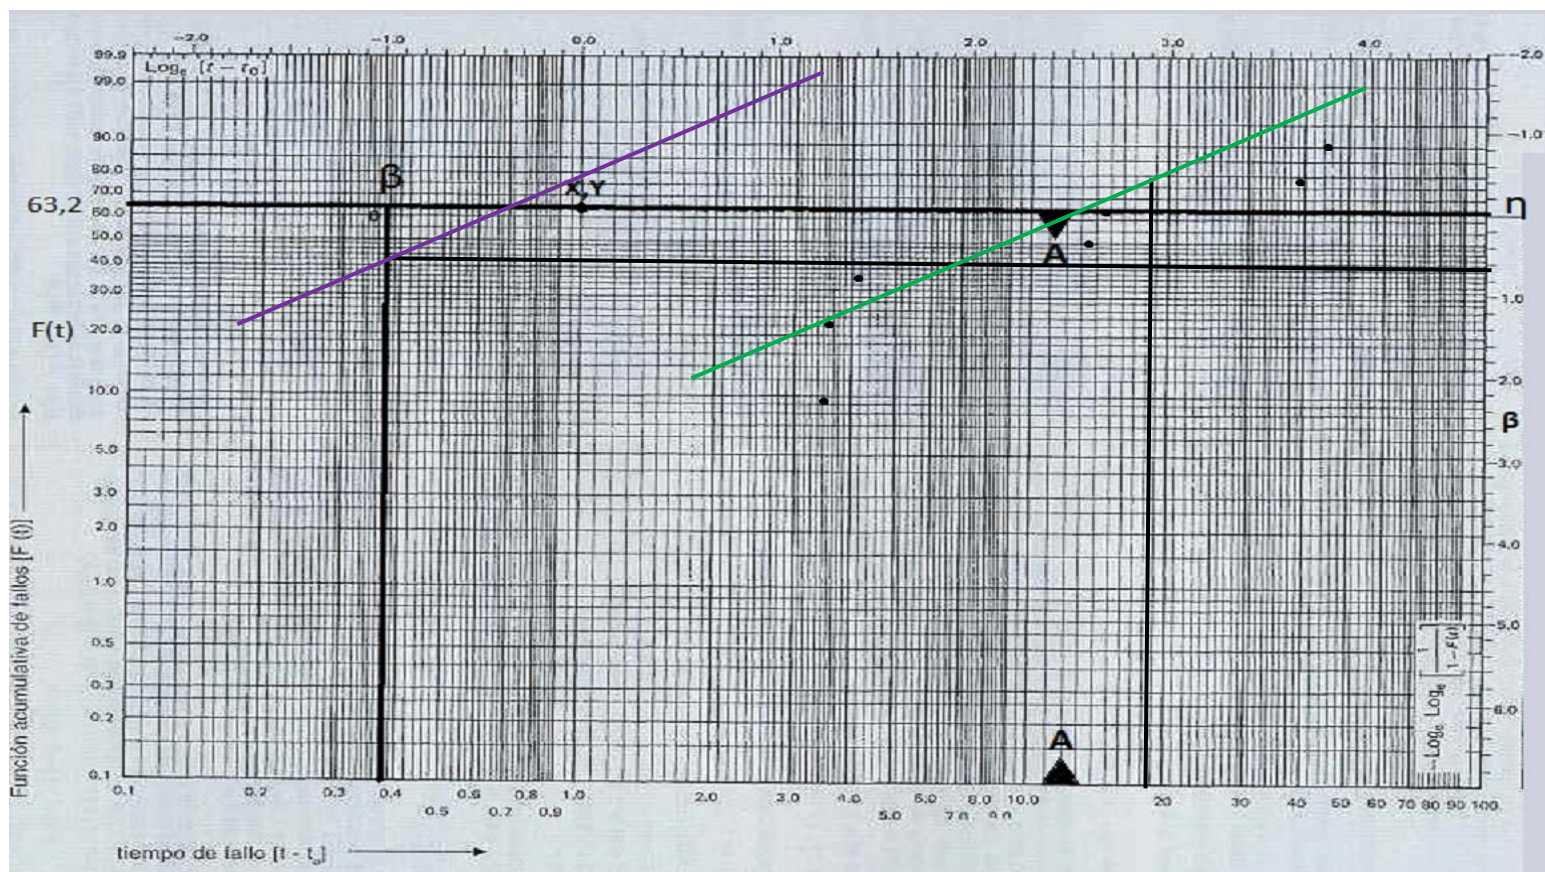
Figura E.2. Gráfica de Weibull con rectificación para la bomba G-2005B.

$$\lambda = 5,405E^{-4} \text{ fallas/horas}$$
